**Werkstoffwissenschaftliche Untersuchungen  
zum Verschleiß von Teleskopkronen**

Inaugural-Dissertation  
zur Erlangung des Doktorgrades  
der Hohen Medizinischen Fakultät  
der Rheinischen Friedrich-Wilhelms-Universität  
Bonn

2006

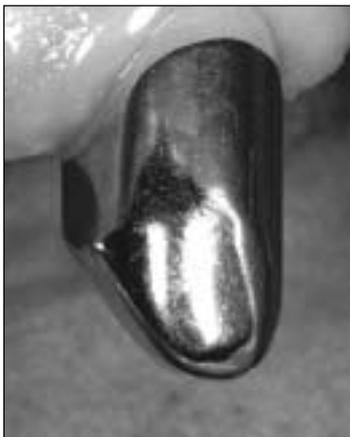
Abb. 1: Innenteleskop (Patrize)

Die für diese Arbeit hergestellten teleskopierenden Kronen bestanden aus zwei Teilen, einer Patrize (Abb. 1), die am Zahn befestigt wird, und der Matrize (Abb. 2), einem darüber liegendem formschlüssigen Metallmantel, mit dem der herausnehmbaren Zahnersatz fest verbunden, und teleskopierend auf die Patrize geschoben wird. Nach ihrer Vereinigung stellen beide eine mechanisch lösbare Verbindung dar, die in einer Richtung nach Überwindung des Reibungswiderstandes gelöst werden kann. Die Wände der Innenkrone, die mit der Außenkrone korrespondieren, sind parallel ausgeformt [Böttger 1969].

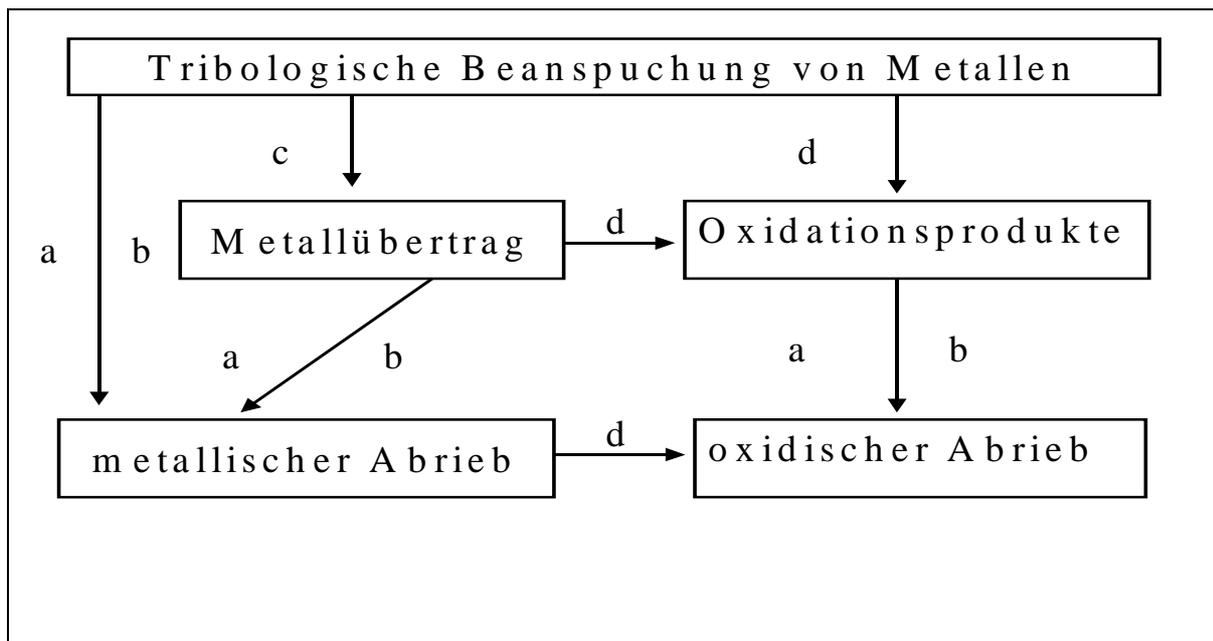
Abb. 3: Zusammenwirken der unterschiedlichen Verschleißmechanismen: **a.** Abrasion **b.** Oberflächenzerrüttung **c.** Adhäsion **d.** tribochemische Reaktion [Czichos und Habig 1992].

In Abb. 3 wird das Zusammenwirken der unterschiedlichen Verschleißmechanismen gezeigt, welche auch für die Abgabe unterschiedlicher Arten von Abrieb in den Zwischenstoff verantwortlich sind [Czichos und Habig 1992].

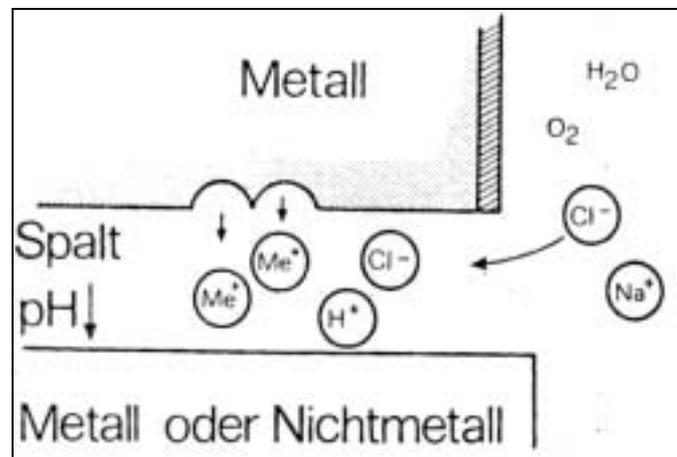
Abb. 4: Spaltkorrosion [Wirz et al. 1997a]

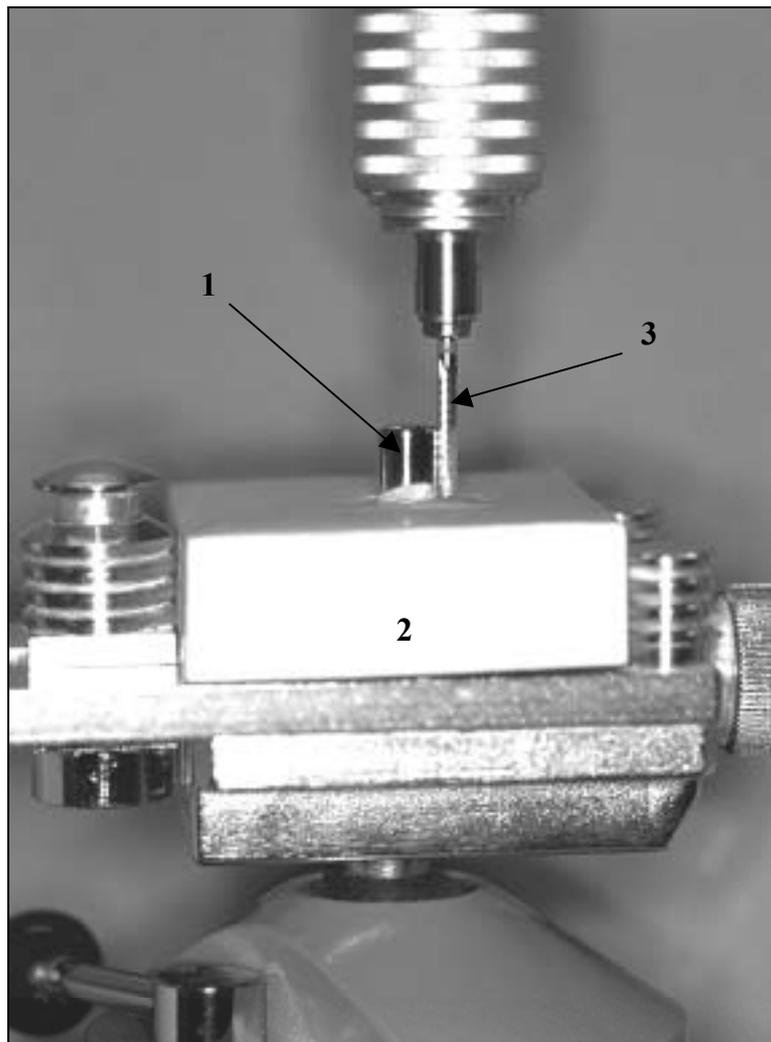
Abb. 7: Primärkrone während des Fasenschliffs: 1 Primärkrone, 2 Frässockel, 3 Hartmetallfräse

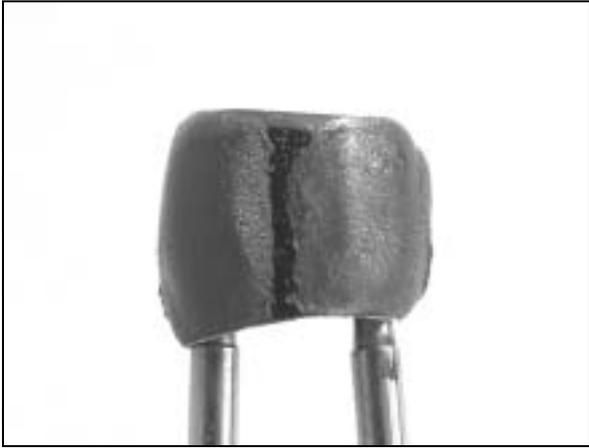
Abb. 8: Schalentechnik Seitenansicht

Auf die gereinigte, noch im Fräßgerät parallelisierte Primärteleskopkrone wurde Pattern Resin<sup>®</sup> LS (GC) in Schalenteknik aufgetragen. (Abb. 8 + 9)

Die abschließende Schichtstärke betrug ca. 0,4 -0,5 mm cirkulär und okklusal. Es folgte ein mittiges Ausrichten der Primärkrone im Fräsgerät während eine V2A Imbusmadenschraube (M3 x 10) im Fräsgerät eingespannt und auf die Sekundärkrone abgesenkt wurde um Schraube und Krone miteinander durch Pattern Resin<sup>®</sup> LS (GC) zu fixieren. Ein 3 mm starker, harter Gußkanal (Dental Liga) wurde auf okklusaler Fläche angebracht.

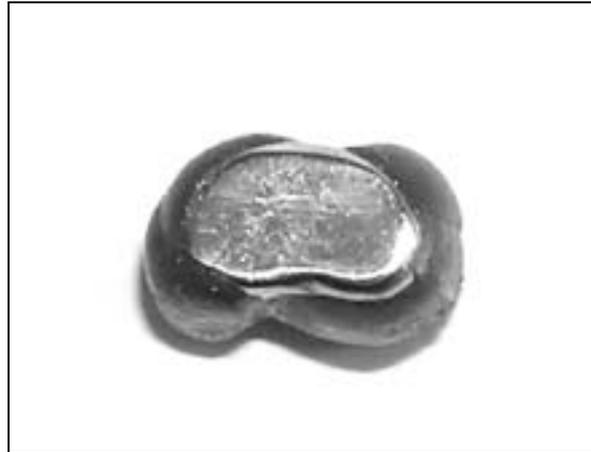
Abb. 9: Schalentechnik Draufsicht

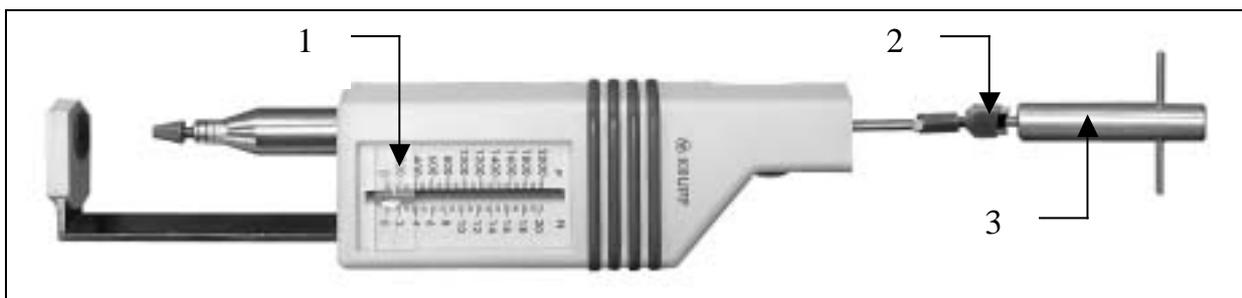
Abb. 11: Friktionstester: 1 Kraftskala mit 1,5 Newton Abzugskraft, 2 Primär- und Sekundärteleskop, 3 Abzugshilfe

Die Kontrolle der Innenfläche des Außenteleskopes fand unter dem Auflichtmikroskop bei zehnfacher Vergrößerung statt. Gelegentlich vorhandene Gußprelchen wurden entfernt und der Kronenrand entgratet. Eine weitere Glättung der Innenwände der Sekundärkrone wurde mit einem roten Vorgummierer (Finopol) und anschließend mit einem grünen Glanzgummierer (Finopol) vorgenommen. Durch Einschrauben der beiden M3 Gewinde in die Abzugshilfen (Abb. 11 Ziffer 3) konnten Primärkrone und Sekundärkrone langsam ineinander gefügt werden. Es folgte das Einstellen der gewünschten Abzugskraft zwischen 1 und 3 Newton [Körper 1968; Stark 1996a] durch behutsames Gummieren der Sekundärkroneninnenfläche und Polieren der Primärkronenaußenfläche mit Garnscheibe und Pariser Rot. Die Kontrolle der Abzugskraft erfolgte mit einem modifizierten Friktionstester (Krupp) (Abb. 11).

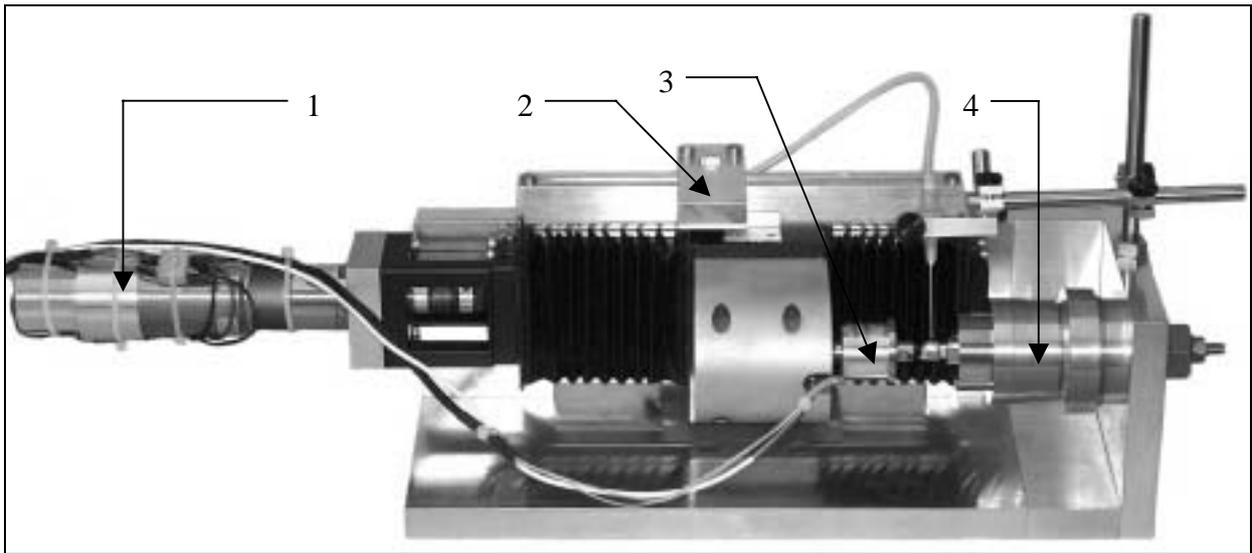
Abb. 12: Verschleißmaschine: 1 Motor, 2 optoelektrischer Endschalter, 3 Kraftaufnehmer, 4 parodontienadäquate Halterung

Die Messung der auftretenden Kräfte erfolgte mittels eines Kraftaufnehmers (Abb. 12 Ziffer 3) und angeschlossenem Brückenverstärker (Fa. Burster), der eine Ausgangsspannung von  $\pm 10$  V lieferte entsprechend  $\pm 200$  N. Bei einem Messbereich von 0 bis  $\pm 100$  N, bzw. 0 bis  $\pm 200$  N erreichte man eine Auflösung von 0.05 N, bzw. 0.1 N. Die Wegmessung erfolgte durch einen Präzisionsglasmaßstab mit Inkremental-Weggeber (Fa. Heidenhain), der eine Auflösung von 4  $\mu\text{m}$  besaß. Der Maximalweg in Abzugsrichtung konnte über die Positionierung des optoelektrischen Endschalters eingestellt werden (Abb. 11 Ziffer 2).

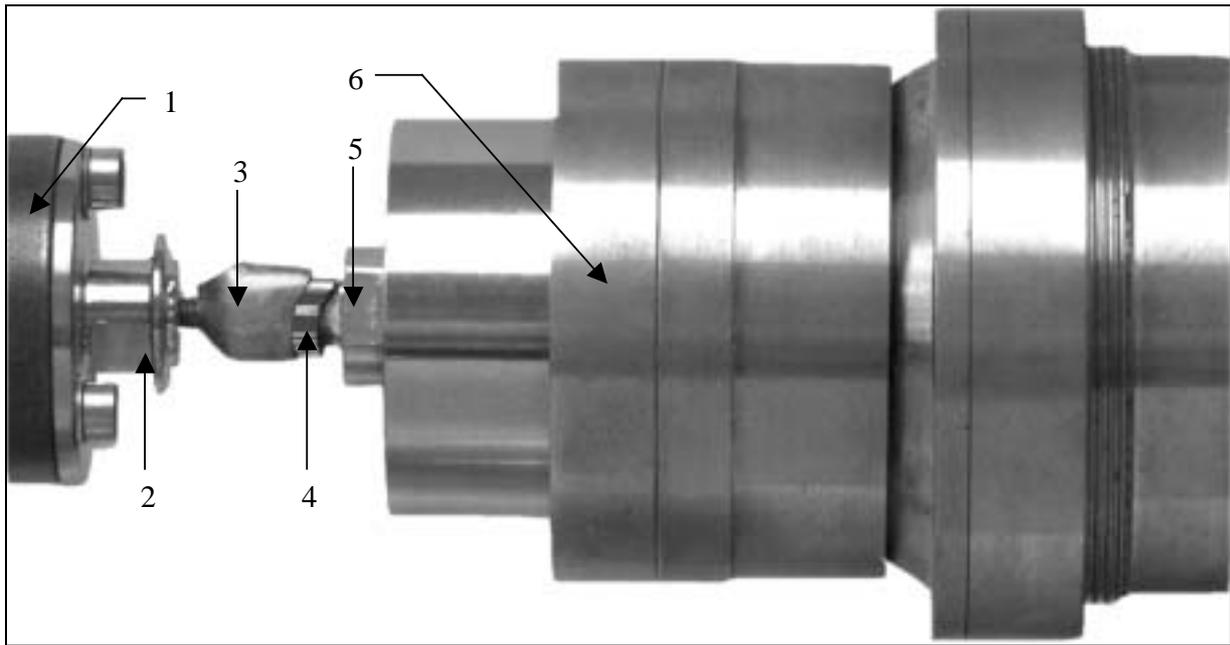
Abb. 13: Probekörper fixiert: 1 Elektromagnet, 2 Probekörperhalter, 3 Sekundärteleskop, 4 Primärteleskop, 5 Trägerstumpf, 6 parodontienadäquate Halterung

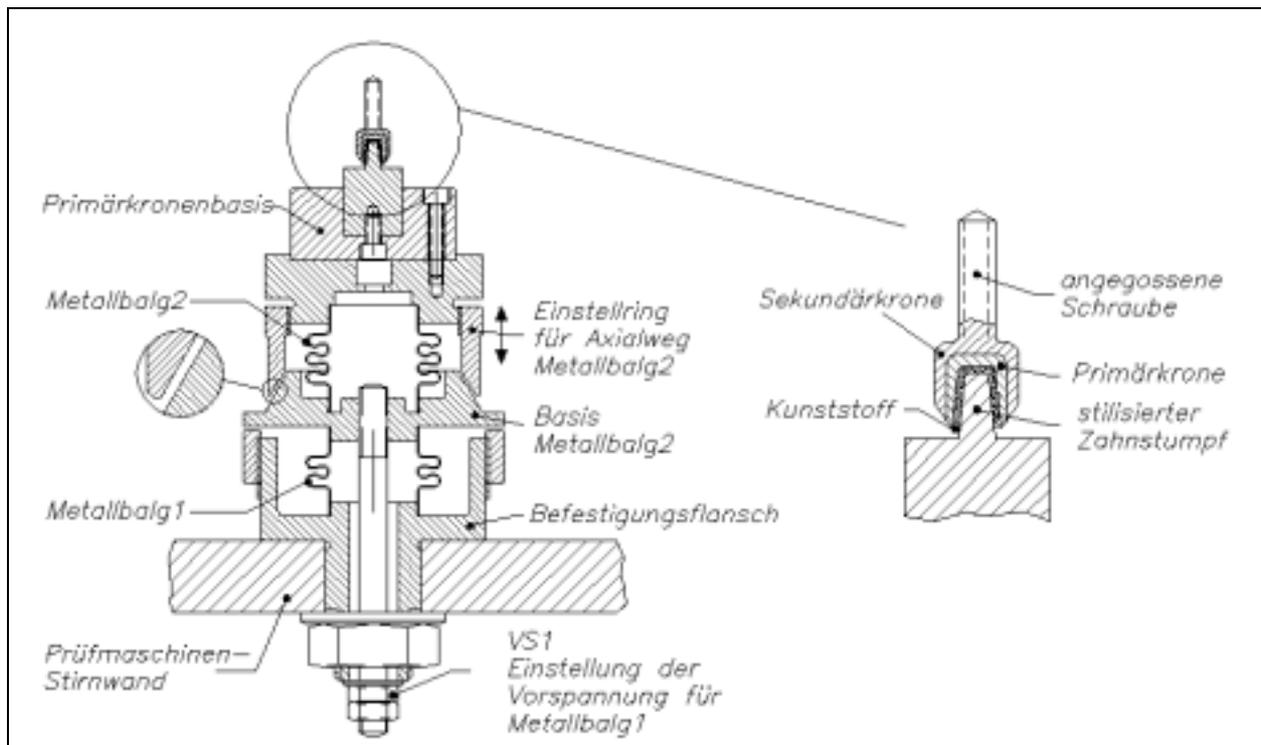
Abb. 14: Parodontienadäquate Halterung [Grüner et al. 2003]

besaßen eine Beweglichkeit in axialer und angulärer Richtung gegenüber ihrer Basis. Die Federrate der Metallbalgen betrug axial 567 N/mm und angular 0,65 Nm/°. Über die Schrauben VS1 und VS2 (Abb. 14) konnte die Vorspannung der Balgen getrennt voneinander eingestellt werden. Zusätzlich konnte der Bereich des Axialwegs durch zwei verstellbare Einstellringe verändert werden. Durch diese Aufhängung sollten die nicht ganz vermeidbaren Fehler bei der Probekörperfixierung kompensiert werden, um einseitige Verschleißvorgänge zu vermeiden, die bei nicht axialer Probekörperinstallation auftreten konnten.

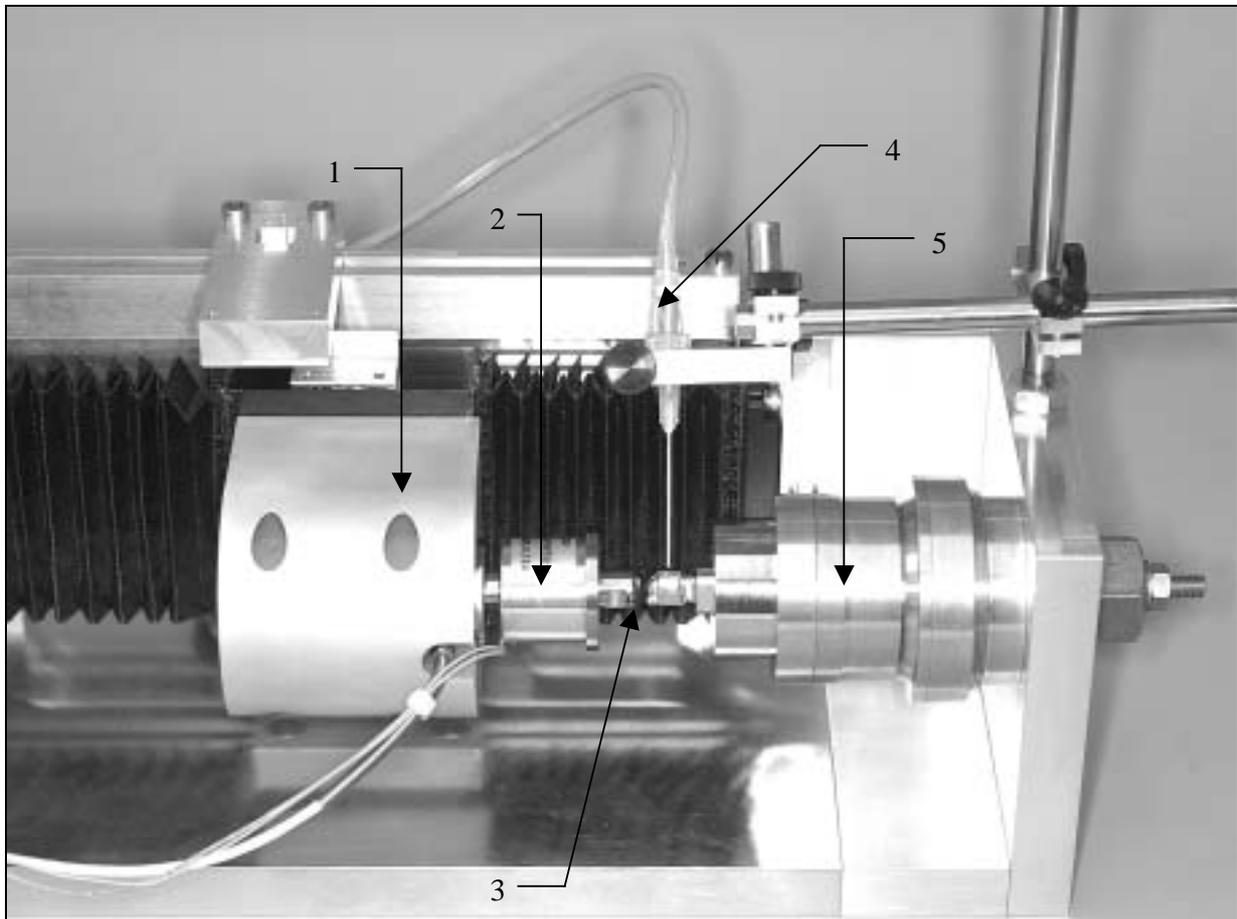
Abb. 15: Detail Verschleißmaschine: 1 Kraftaufnehmer, 2 Elektromagnet, 3 Probekörper, 4 Schlauch + Kanüle, 5 parodontienadäquate Halterung

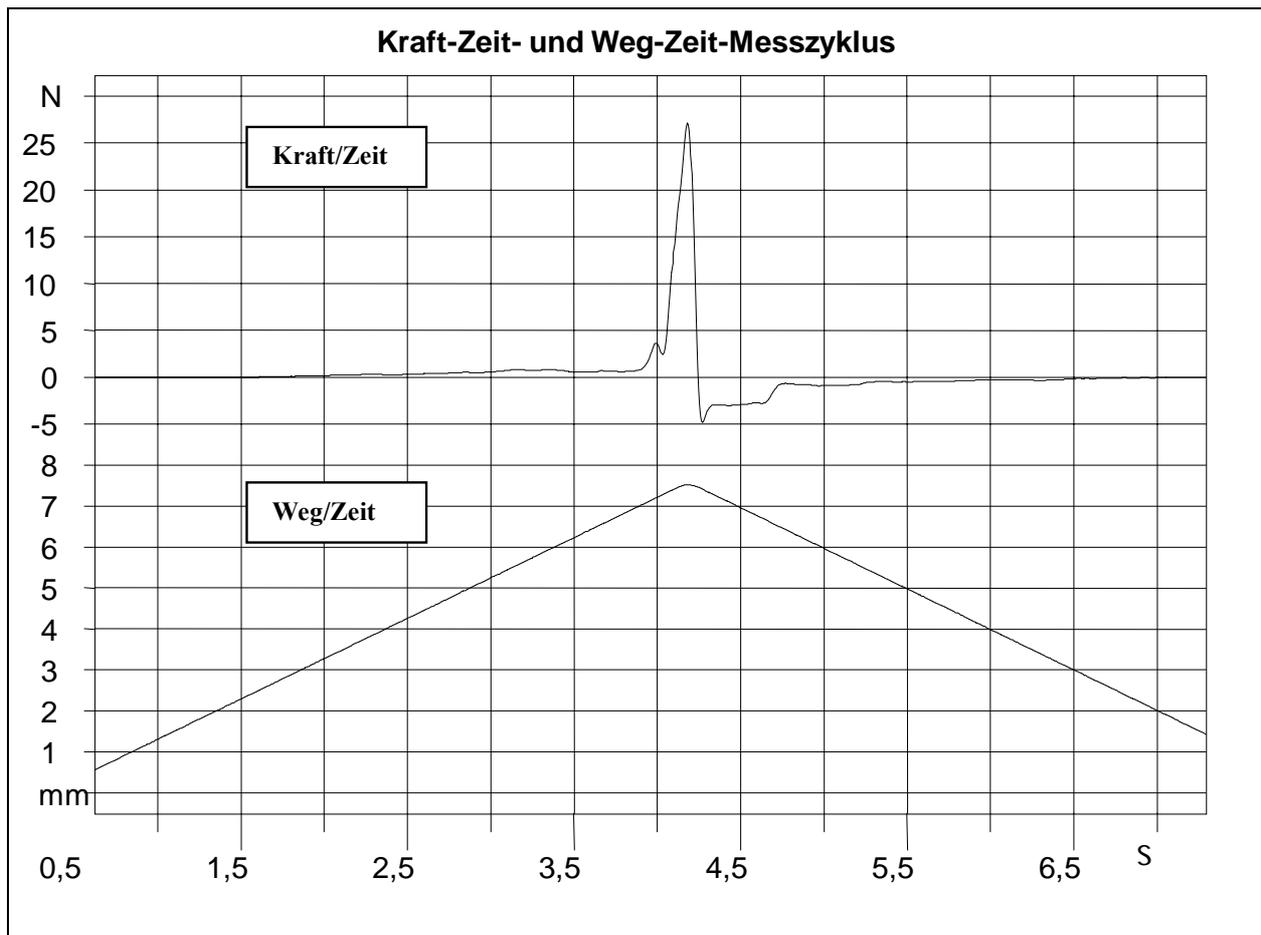
Abb. 16: Aufzeichnung eines Kraft-Zeit- und Weg-Zeit-Messzykluses (DASYLab)

Die Messauflösung der Kraftmessung betrug 0,09766 N, bzw. 0,04883 N. Diese Werte ergaben sich dadurch, dass der Messbereich von  $\pm 200$  N, bzw.  $\pm 100$  N durch einen 12-Bit AD-Wandler ( $2^{12} = 4.096$  Werte) in Digitalwerte umgewandelt wurde. Die Wegmessung erfolgte durch einen Präzisionsglasmaßstab mit Inkremental-Weggeber (Heidenhain), der eine Auflösung von  $4 \mu\text{m}$  besaß. Die Abtastrate für Kraft und Weg war auf 200 Hz eingestellt, d.h. der zeitliche Abstand zwischen zwei Messungen betrug 5 ms. Bei einer durchschnittlichen Zyklusdauer von sechs bis acht Sekunden erhielt man demnach ca. 1.200 bis 1.600 Meßwerte. Aus den gewonnenen Rohdaten wurde mit Hilfe eines zweiten DASYSLab32 (Fa. DASYSLab) Programms aus den gesamten Füge- Trennzyklen lediglich der Bereich ausgewählt, der  $\pm 2$  mm um den Nulldurchgang der Kraft lag. Pro Zyklus existierten hier noch ca. 400 Messungen. Abb. 16 zeigt die Kraft- und die Wegmesskurve eines Füge- und Trennvorgangs.

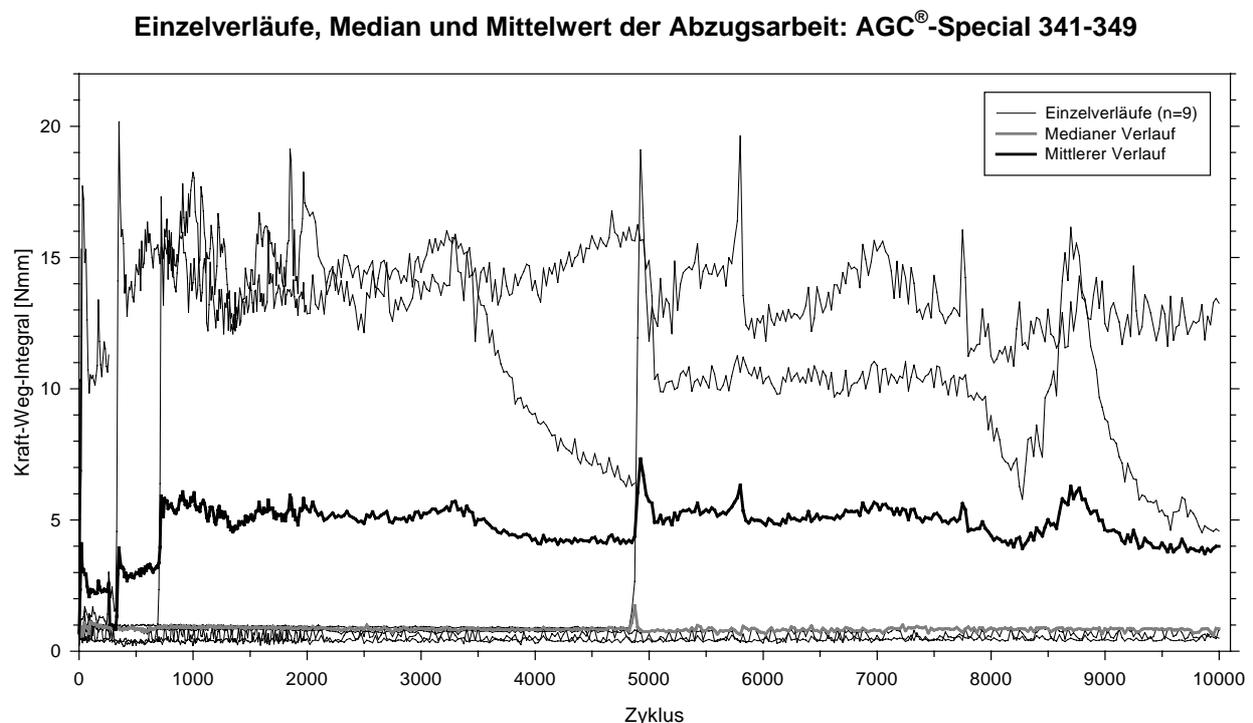
Abb. 18: Abzugsarbeit der Probekörper 341-349 der initialen 0,3mm Trennstrecke. Auf der Ordinate ist das Kraft-Weg-Integral bis 22 Nmm skaliert.

Insgesamt bestand diese Gruppe aus 9 Probekörperpaaren mit validen Daten. Nur die Probekörperpaare 342, 343, 344 und 346 erreichten ohne Schwierigkeiten die angestrebte Zyklenzahl von 10.000. Probe 348 erreichte Zyklus 4.875, Probe 341 lief 7.025 Zyklen und weitere 3.000 Zyklen nach Neustart. Zu dem Probepaar 350 lagen keine Messdaten vor. Die Proben 345 und 347 durchliefen nur 20 Zyklen, Probekörperpaar 349 verschleiß nur 260 Zyklen.

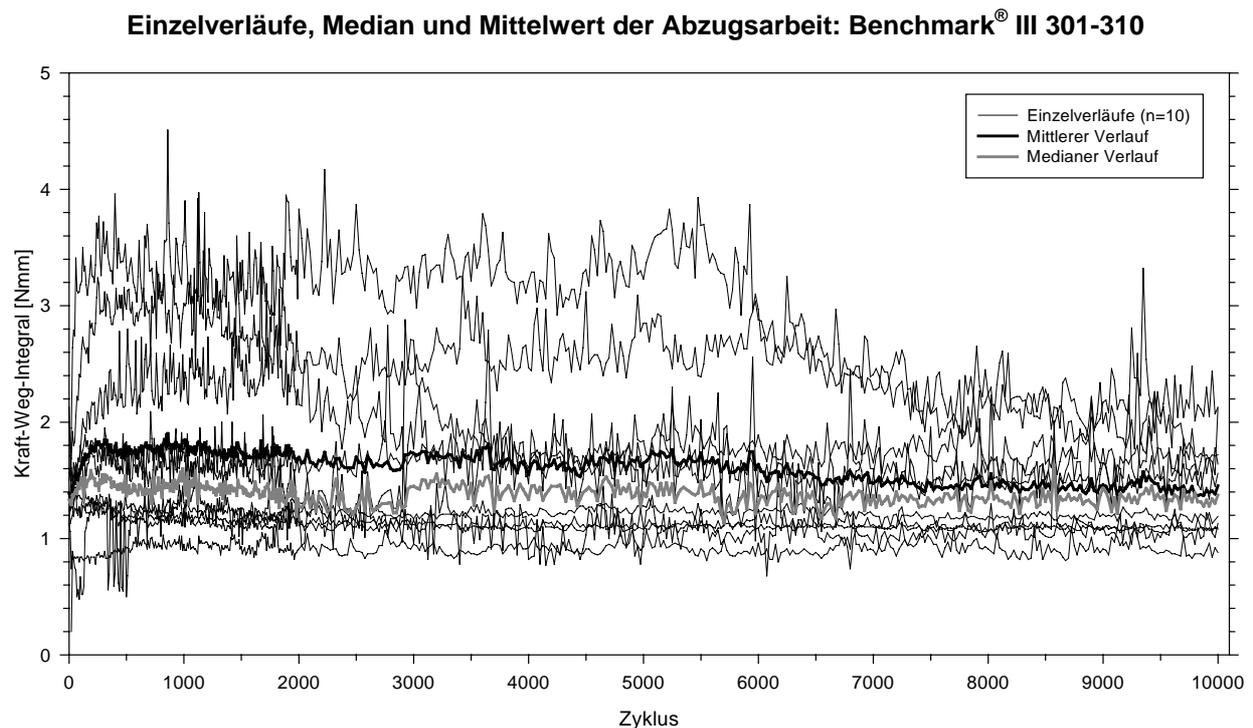
Abb. 21: Abzugsarbeit der Probekörper 301-310 der initialen 0,3mm Trennstrecke. Auf der Ordinate ist das Kraft-Weg-Integral bis 5 Nmm skaliert.

Diese Gruppe bestand aus 10 Probekörperpaaren (301-310) mit validen Daten. Alle 10 Probekörper durchliefen 10.000 Verschleißzyklen. Nur das Probekörperpaar 306 wurde nach 2.900 Zyklen neu gestartet und bewältigte im zweiten Anlauf die restlichen 7.100 Zyklen.

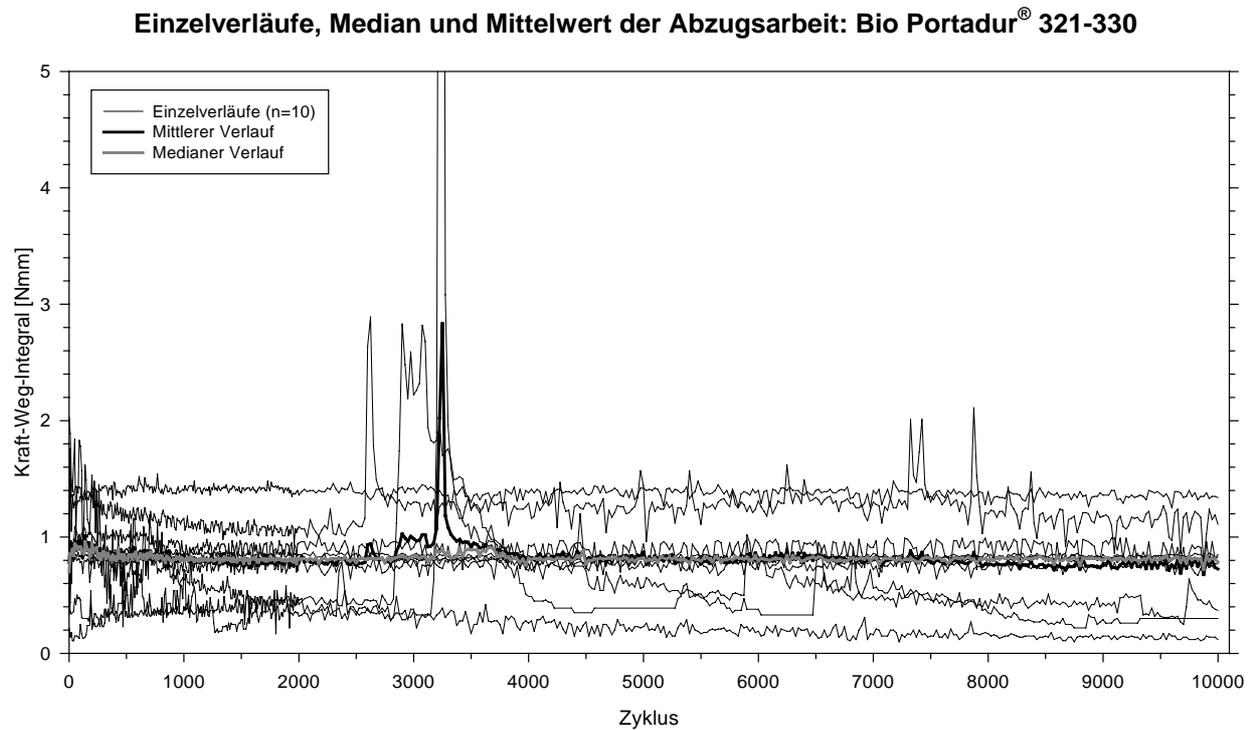
Abb. 24: Abzugsarbeit der Probekörper 321-330 der initialen 0,3mm Trennstrecke. Auf der Ordinate ist das Kraft-Weg-Integral bis 5 Nmm skaliert.

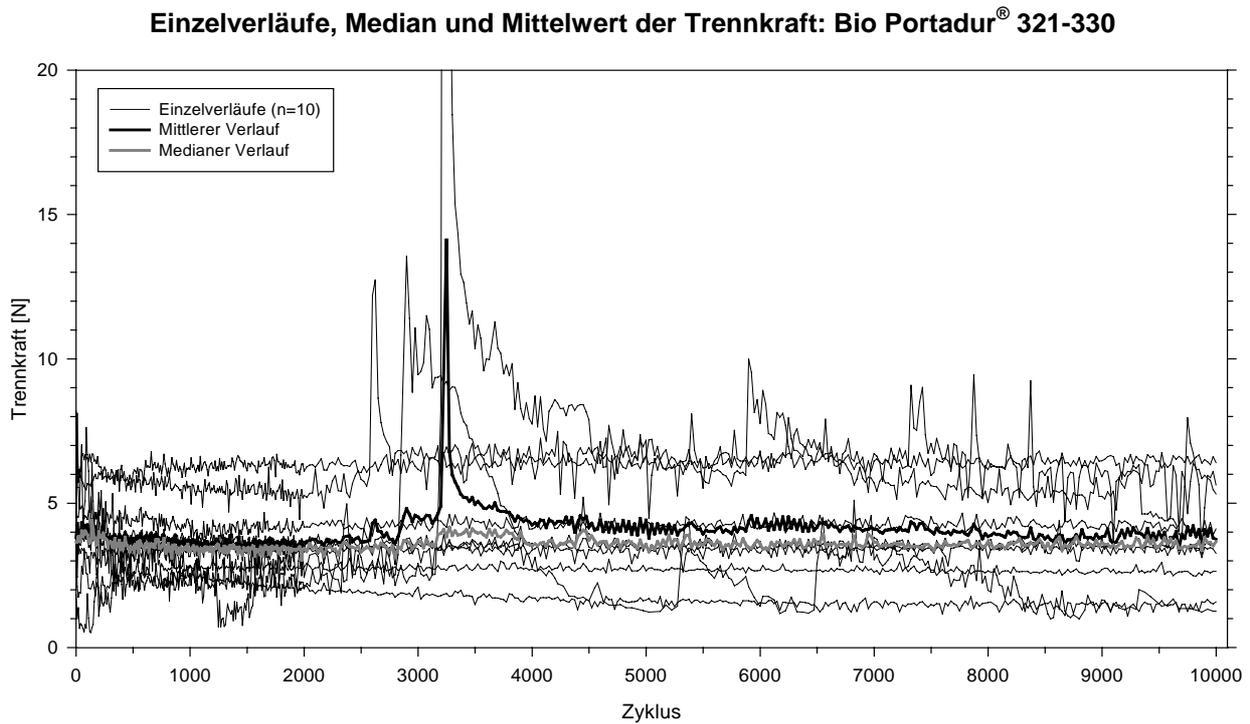
Abb. 25: Maximale Trennkraft der Probekörper 321-330. Auf der Ordinate ist die Trennkraft bis 20 N skaliert.

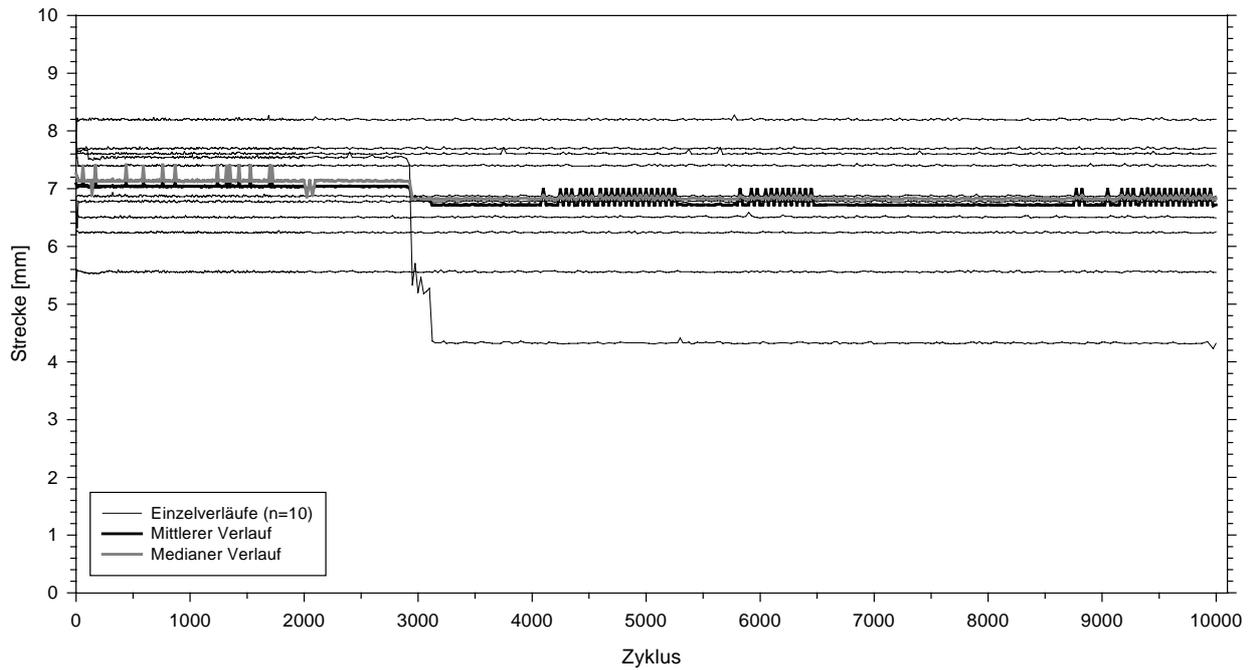
Abb. 26: Messstrecken der Probekörper 321-330.

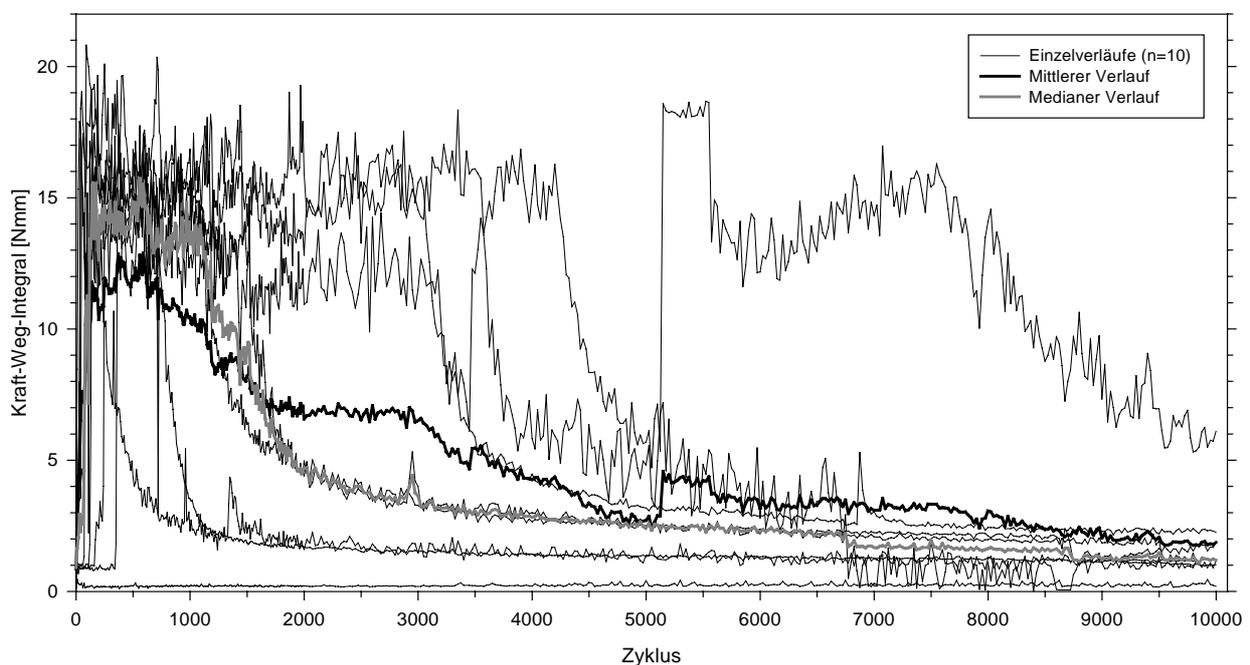
Abb. 27: Abzugsarbeit der Probekörper 241-250 der initialen 0,3mm Trennstrecke. Auf der Ordinate ist das Kraft-Weg-Integral bis 22 Nmm skaliert.

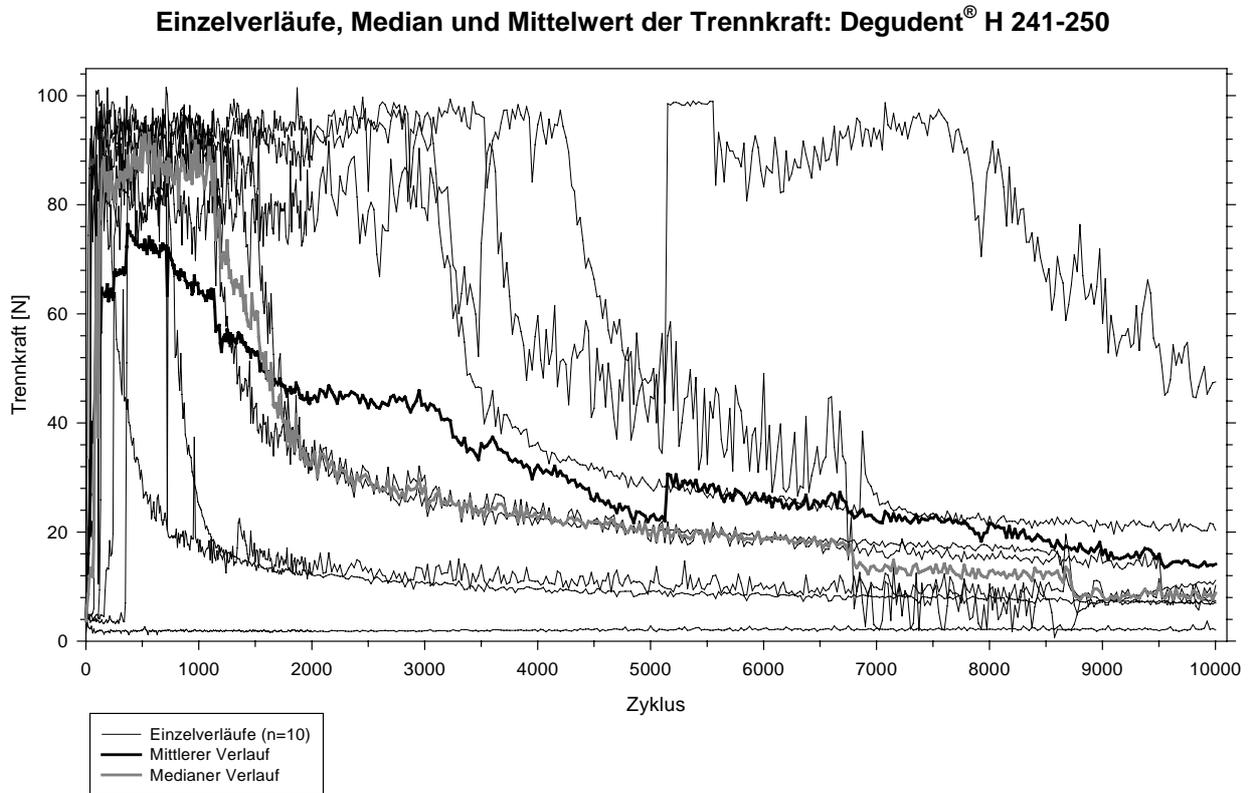
Abb. 28: Maximale Trennkraften der Probekörper 241-250. Auf der Ordinate ist die Trennkraft bis 110 N skaliert.

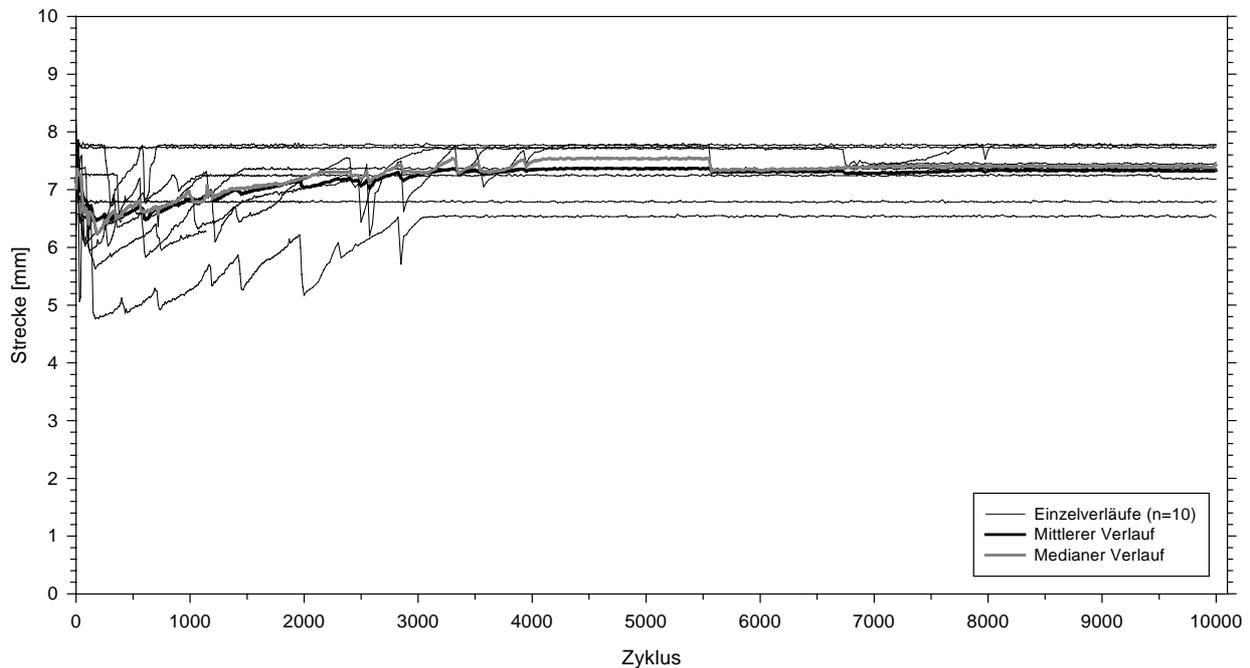
Abb. 29: Messstrecken der Probekörper 241-250.

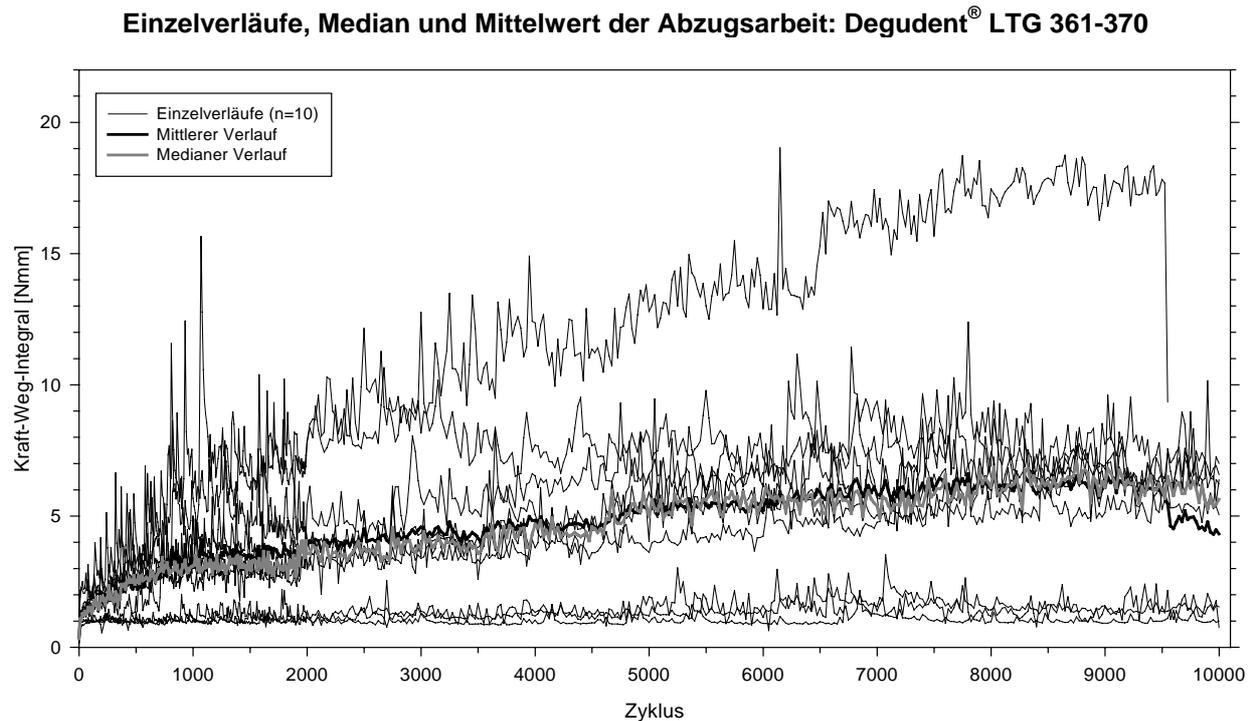
Abb. 30: Abzugsarbeit der Probekörper 361-370 der initialen 0,3mm Trennstrecke. Auf der Ordinate ist das Kraft-Weg-Integral bis 22 Nmm skaliert.

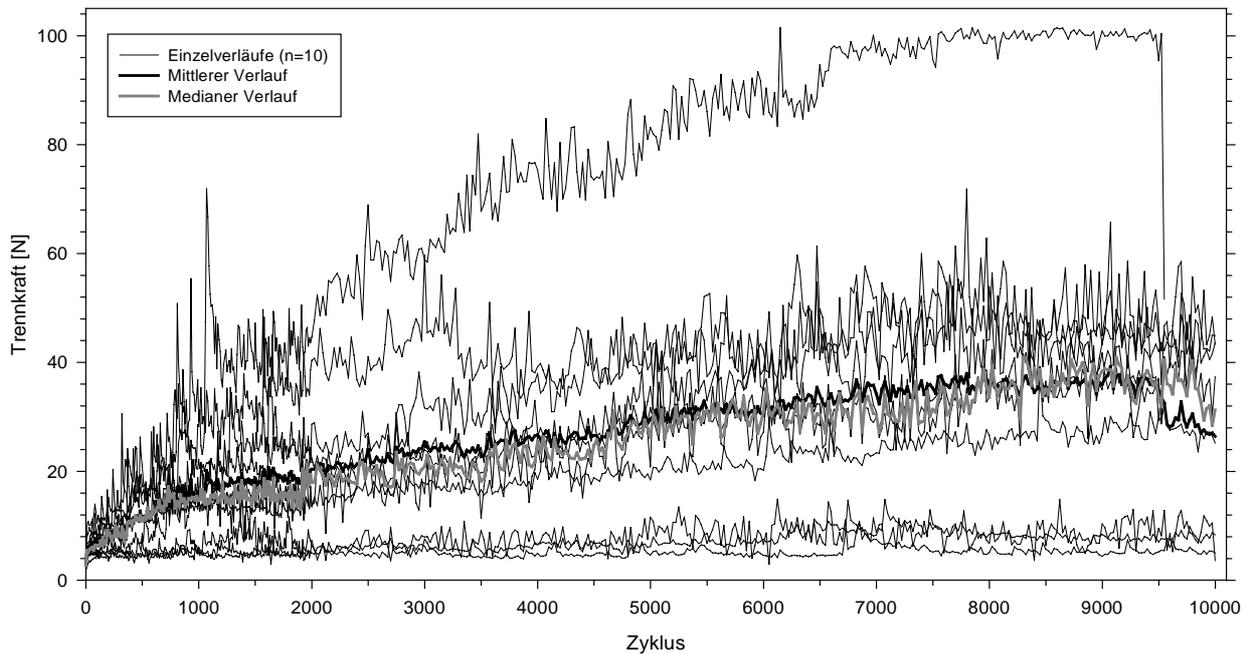
Abb. 31: Maximale Trennkraften der Probekörper 361-370. Auf der Ordinate ist die Trennkraft bis 110 N skaliert.

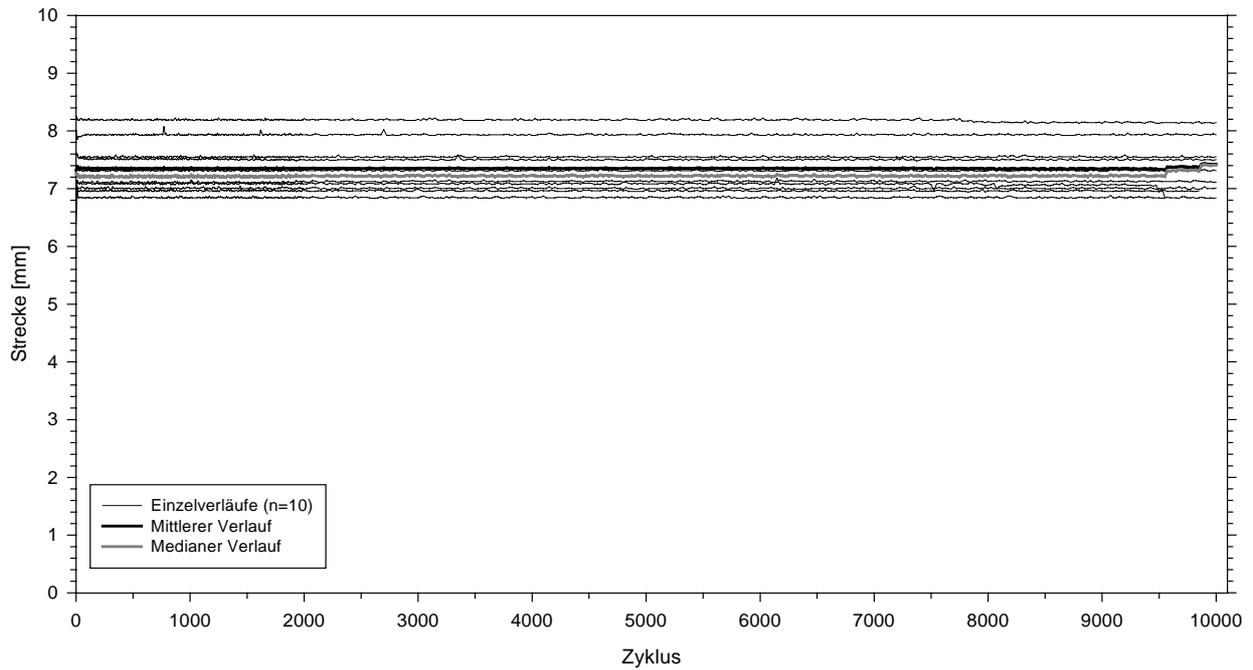
Abb. 32: Messstrecken der Probekörper 361-370.

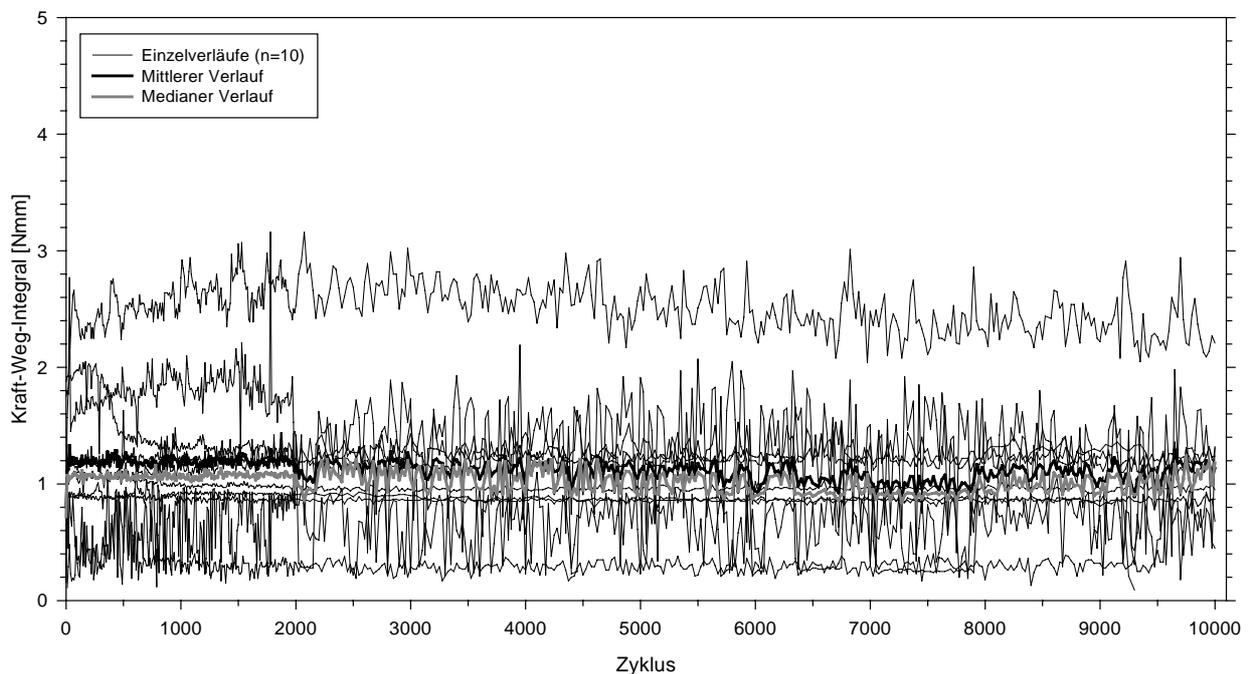
Abb. 33: Abzugsarbeit der Probekörper 261-270 der initialen 0,3mm Trennstrecke. Auf der Ordinate ist das Kraft-Weg-Integral bis 5 Nmm skaliert.

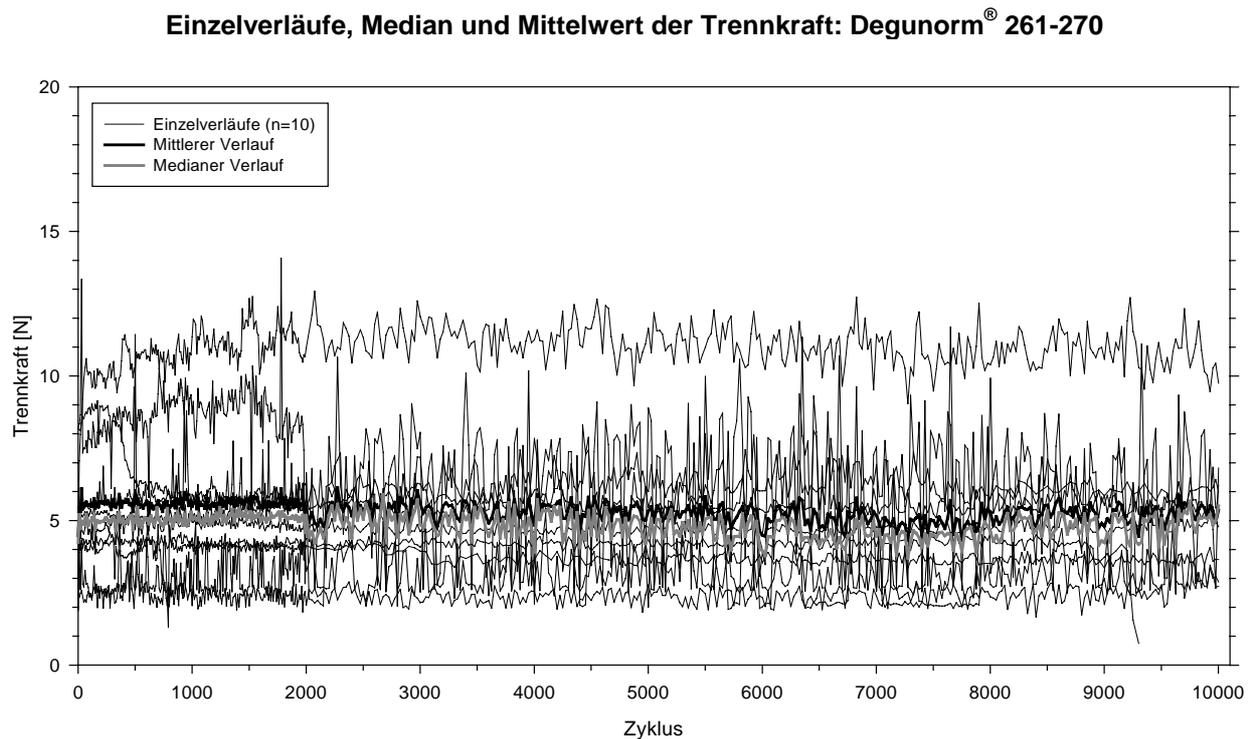
Abb. 34: Maximale Trennkraften der Probekörper 261-270. Auf der Ordinate ist die Trennkraft bis 20 N skaliert.

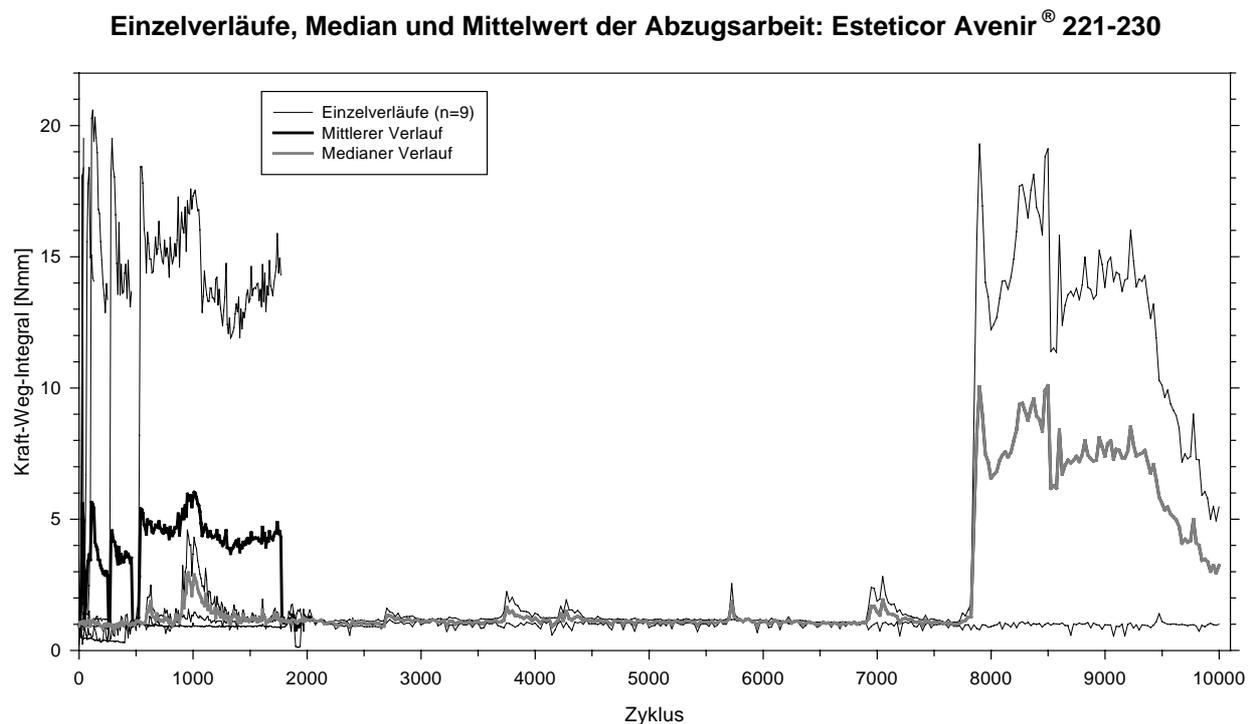
Abb. 36: Abzugsarbeit der Probekörper 221-230 der initialen 0,3mm Trennstrecke. Auf der Ordinate ist das Kraft-Weg-Integral bis 22 Nmm skaliert.
