**Werkstoffwissenschaftliche Untersuchungen  
zum Verschleiß von Teleskopkronen**

Inaugural-Dissertation  
zur Erlangung des Doktorgrades  
der Hohen Medizinischen Fakultät  
der Rheinischen Friedrich-Wilhelms-Universität  
Bonn

2006

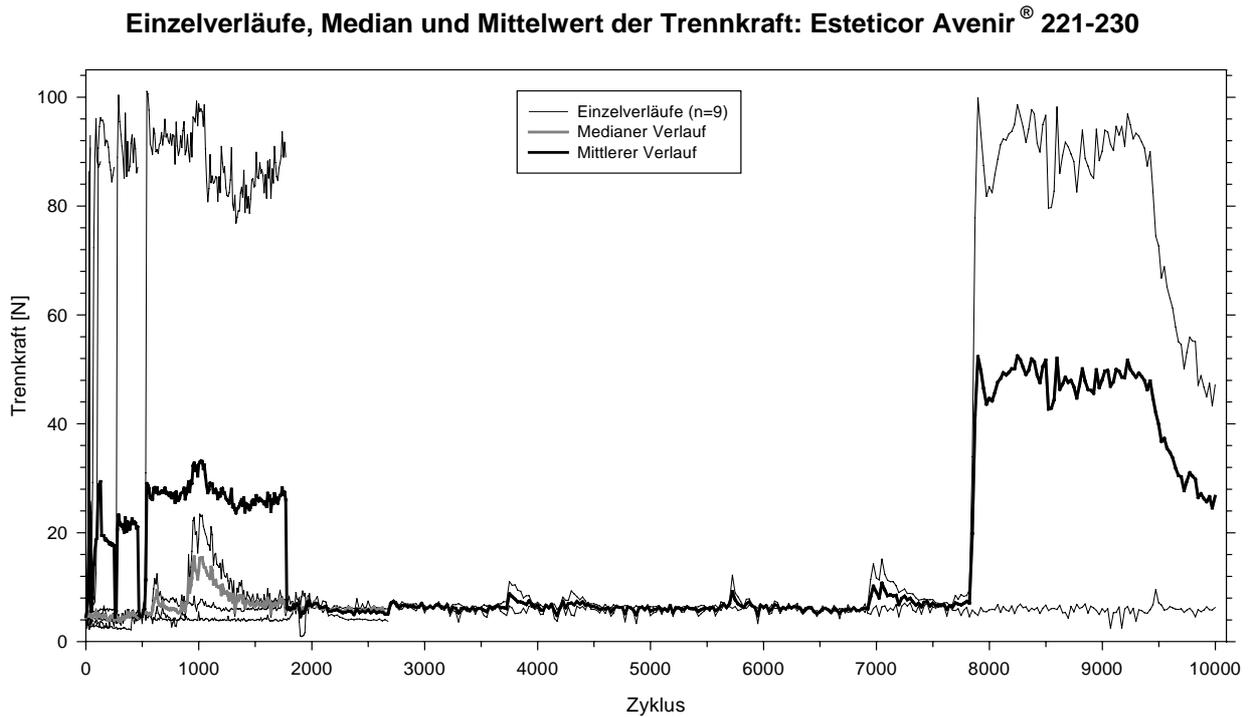
Abb. 37: Maximale Trennkraft der Probekörper 221-229. Auf der Ordinate ist die Trennkraft bis 110 N skaliert.

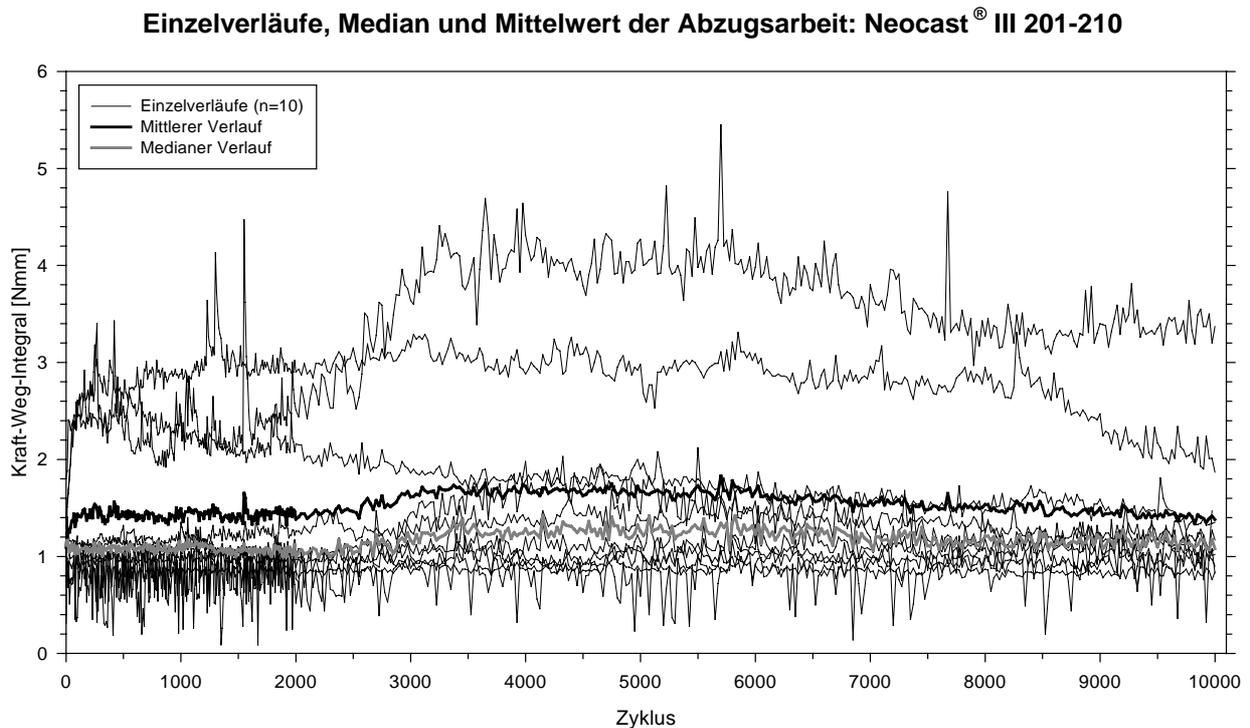
Abb. 39: Abzugsarbeit der Probekörper 201-210 der initialen 0,3mm Trennstrecke. Auf der Ordinate ist das Kraft-Weg-Integral bis 6 Nmm skaliert.

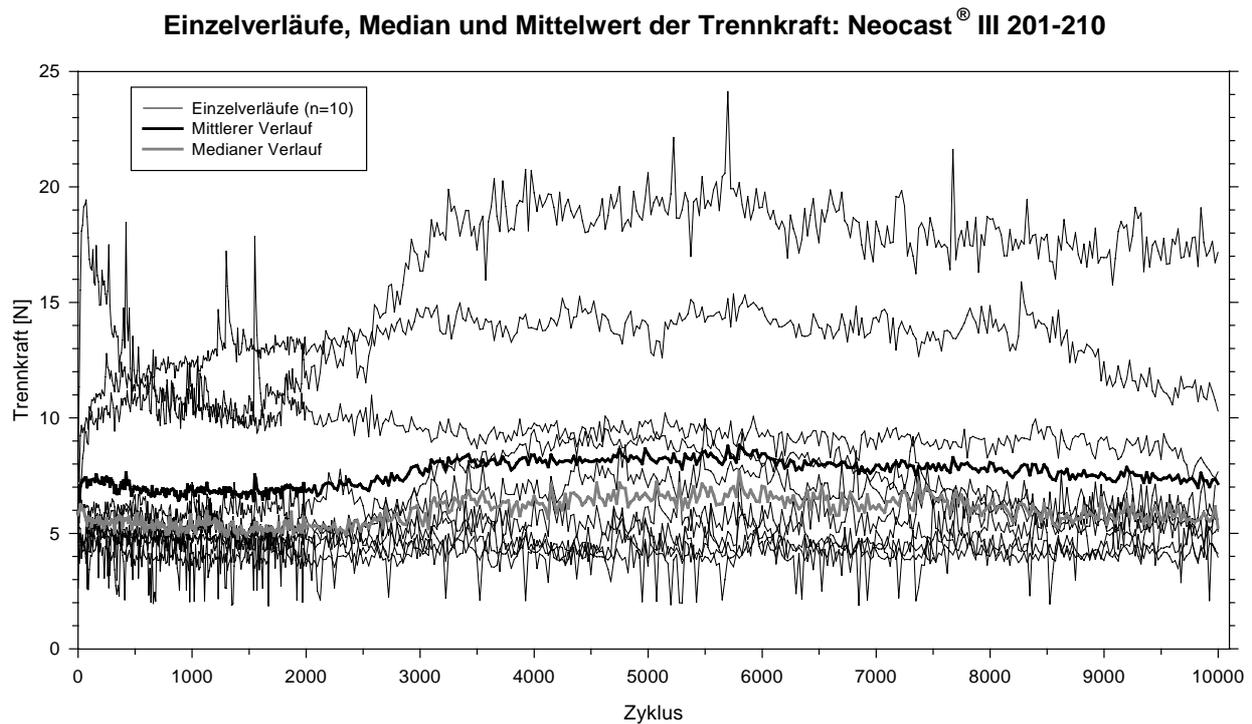
Abb. 40: Maximale Trennkraften der Probekörper 201-210. Auf der Ordinate ist die Trennkraft bis 25 N skaliert.

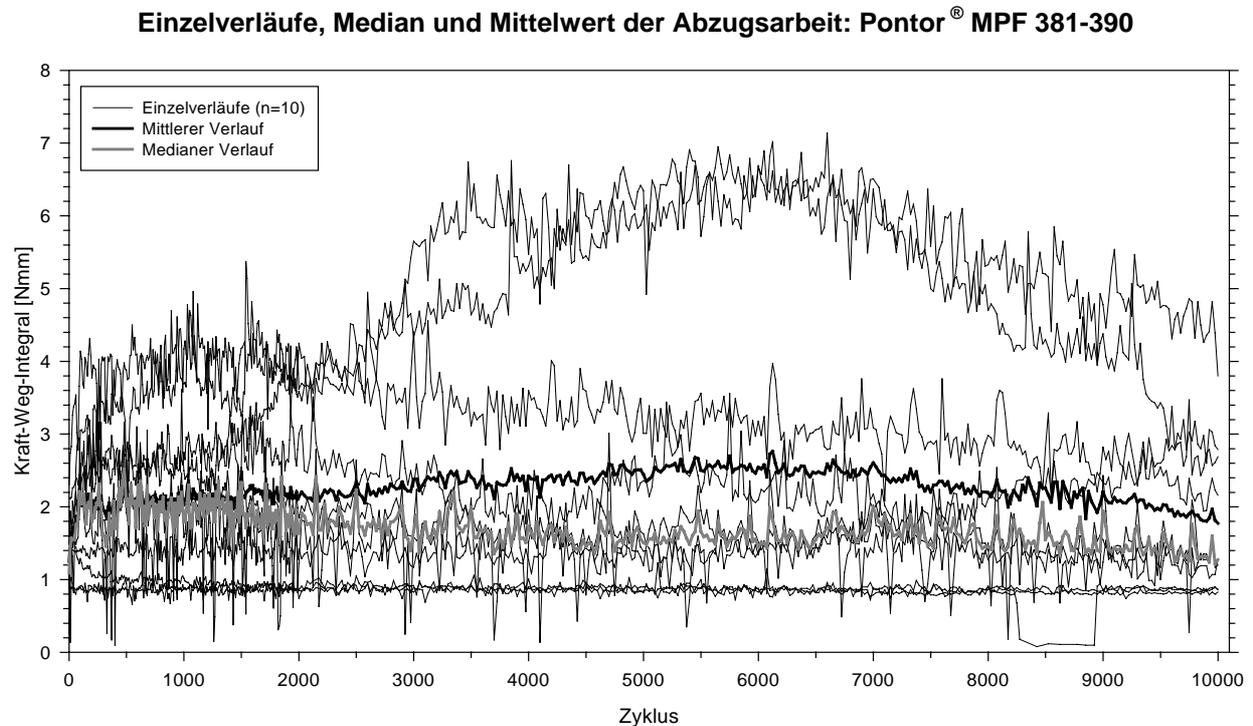
Abb. 42: Abzugsarbeit der Probekörper 381-390 der initialen 0,3mm Trennstrecke. Auf der Ordinate ist das Kraft-Weg-Integral bis 8 Nmm skaliert.

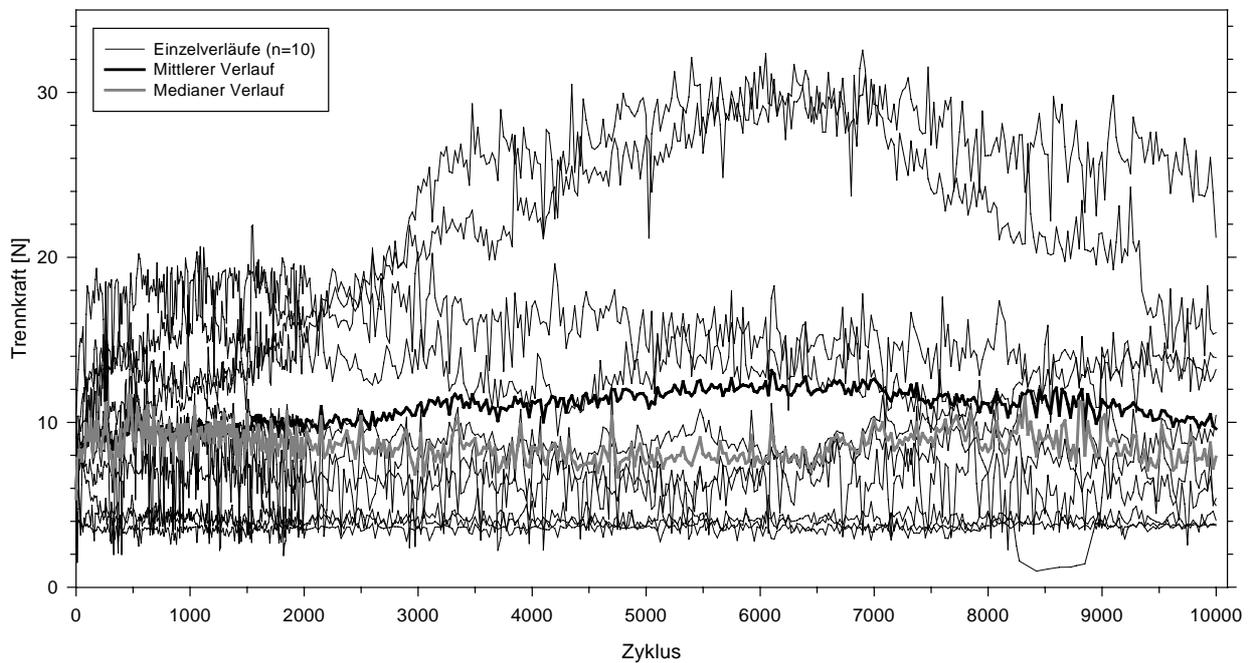
Abb. 43: Maximale Trennkraften der Probekörper 381-390. Auf der Ordinate ist die Trennkraft bis 35 N skaliert.

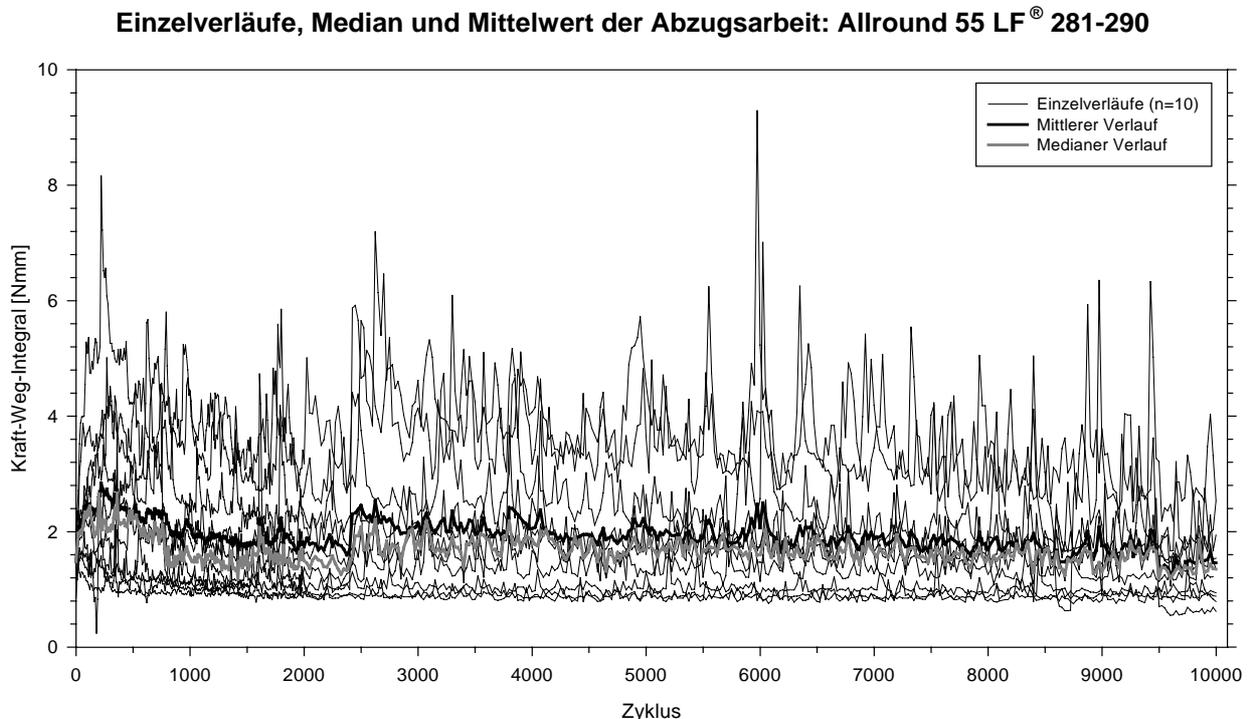
Abb. 45: Abzugsarbeit der Probekörper 281-290 der initialen 0,3mm Trennstrecke. Auf der Ordinate ist das Kraft-Weg-Integral bis 10 Nmm skaliert.

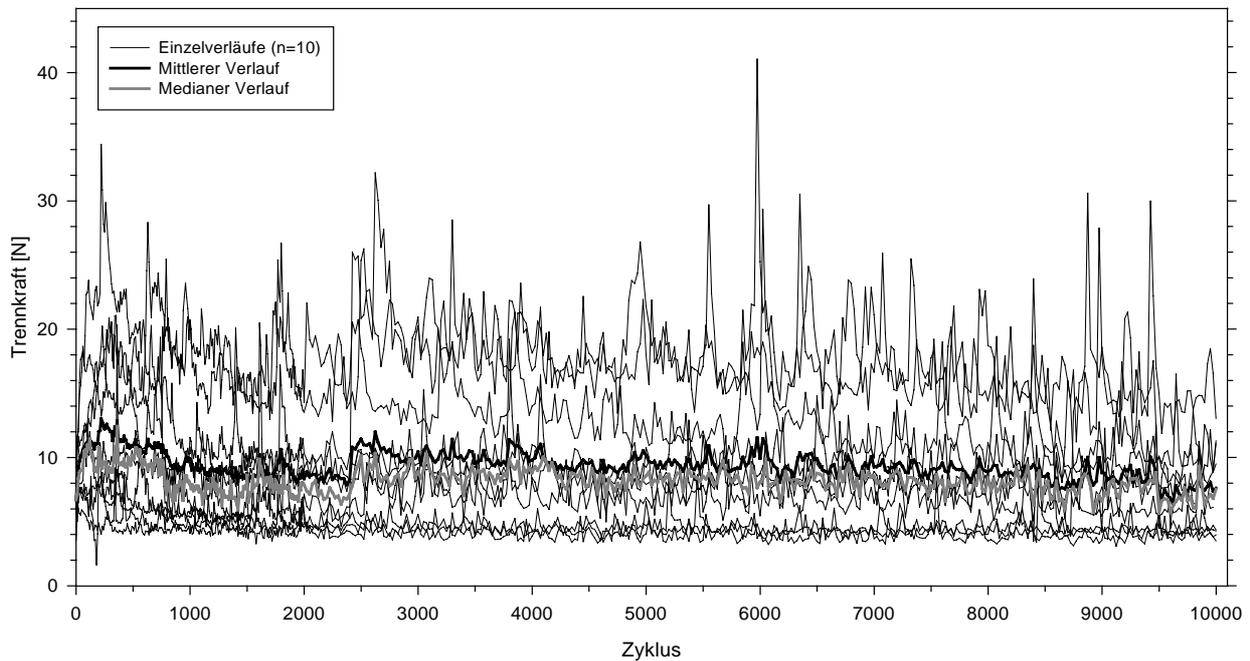
Abb. 46: Maximale Trennkraften der Probekörper 281-290. Auf der Ordinate ist die Trennkraft bis 45 N skaliert.

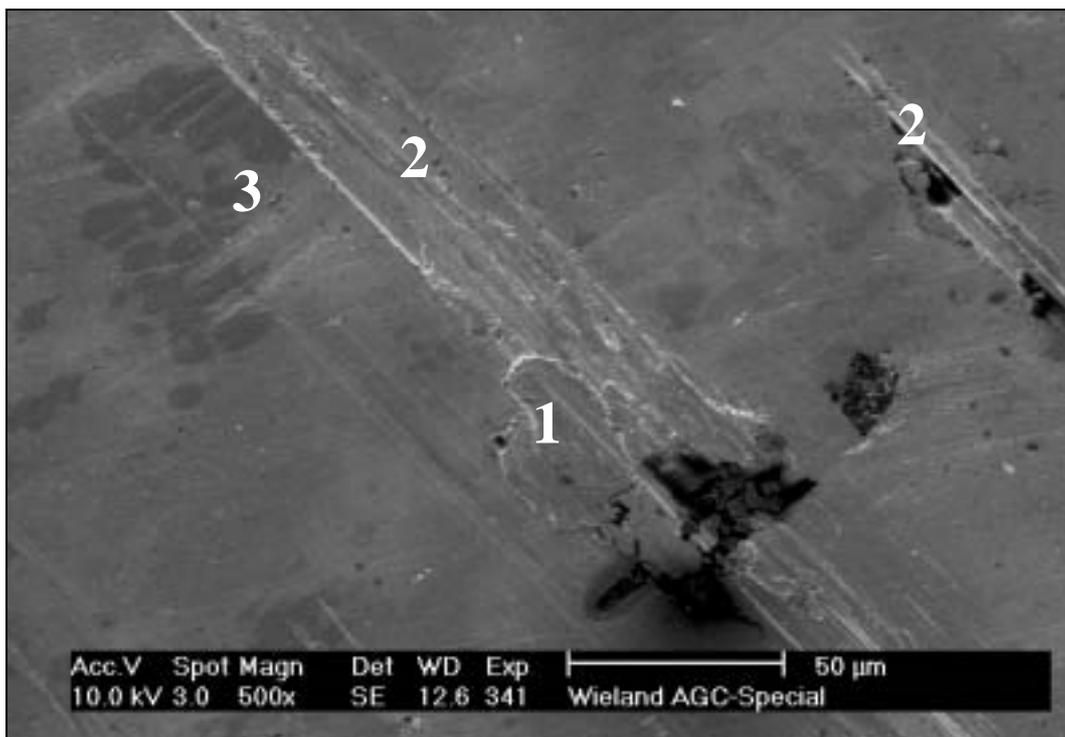
Abb. 48: Patrizie 341 AGC®-Special nach Verschleiß unter Benetzung von Glandosane® :

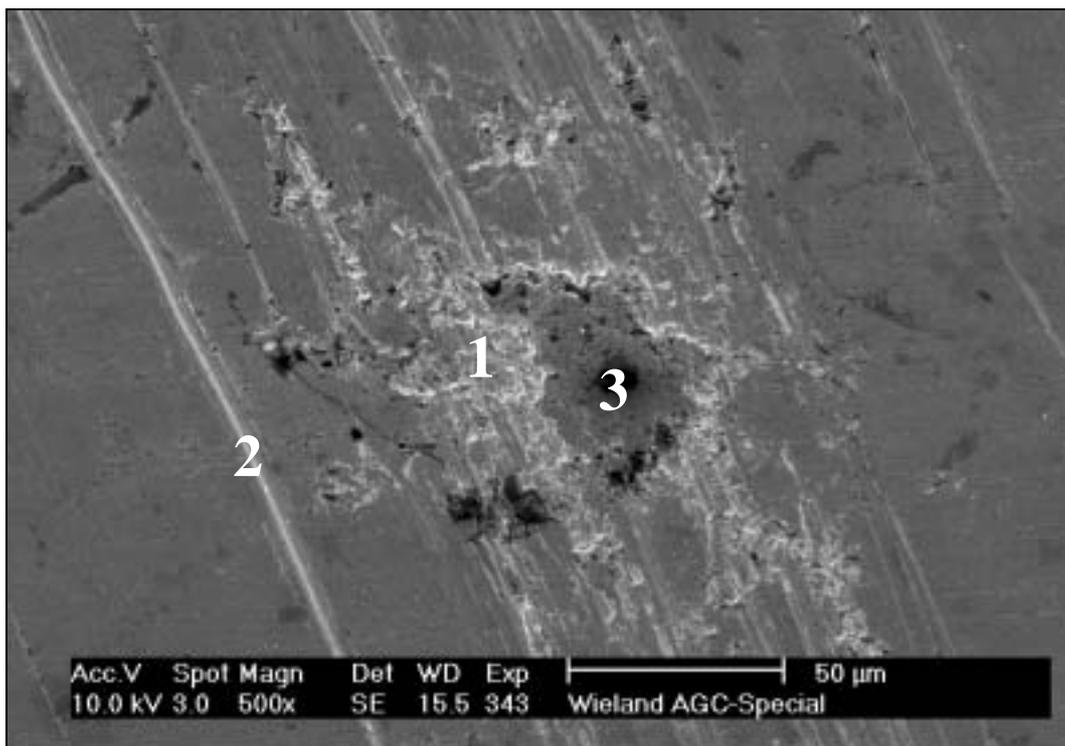
Abb. 49: Patriz 343 AGC<sup>®</sup>-Special nach Verschleiß unter Benetzung von Glandosane<sup>®</sup>:  
1 Oberflächenzerrüttung, 2 Abrasion und 3 Adhäsion

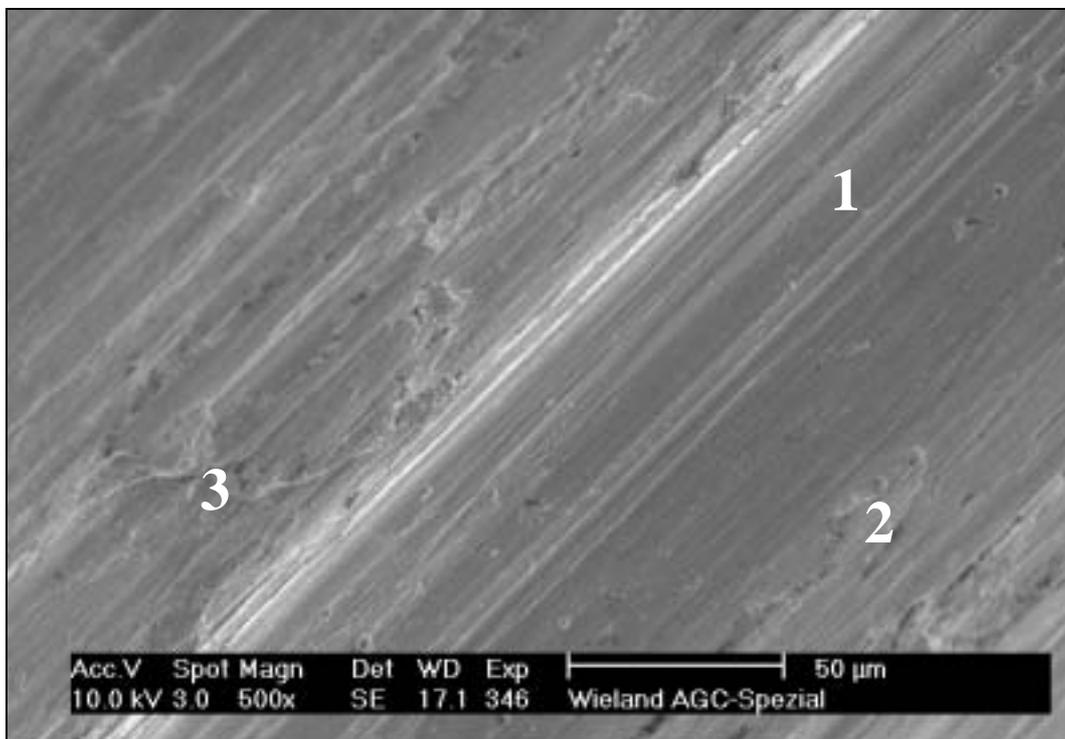
Abb. 50: Patriz 346 AGC<sup>®</sup>-Special nach Verschleiß unter Benetzung von Glandosane<sup>®</sup>:  
1 Abrasion, 2 Adhäsion und 3 Oberflächenzerrüttung

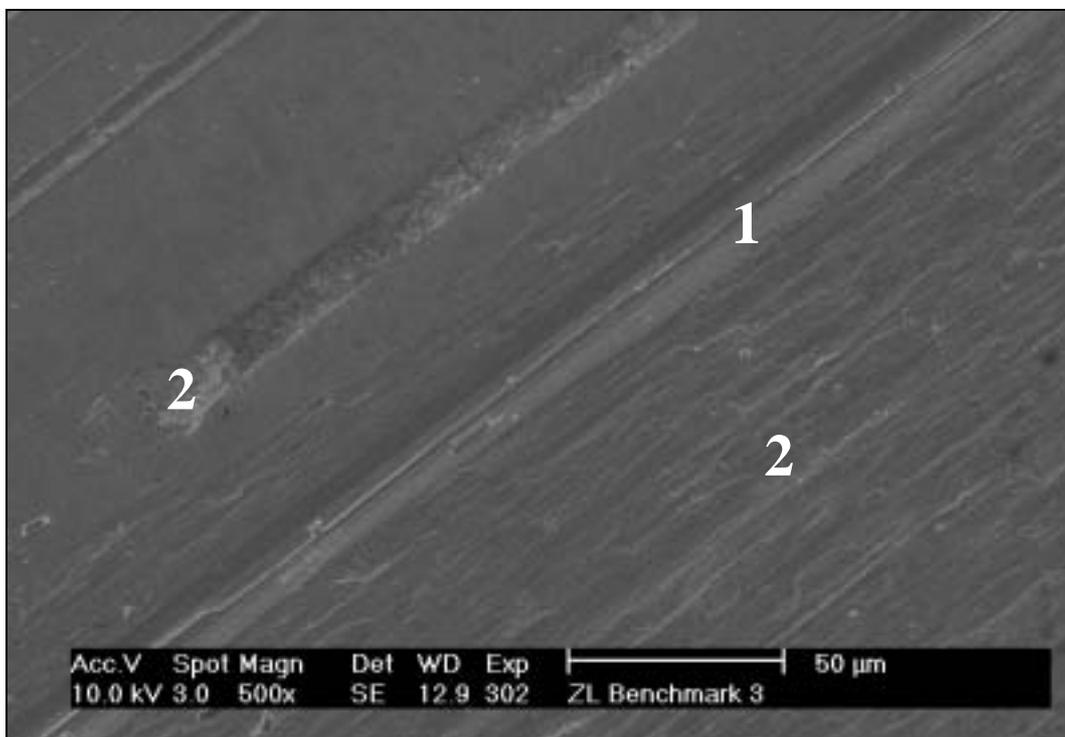
Abb. 51: Patrizie 302 Benchmark<sup>®</sup> III nach Verschleiß unter Benetzung von Glandosane<sup>®</sup>:

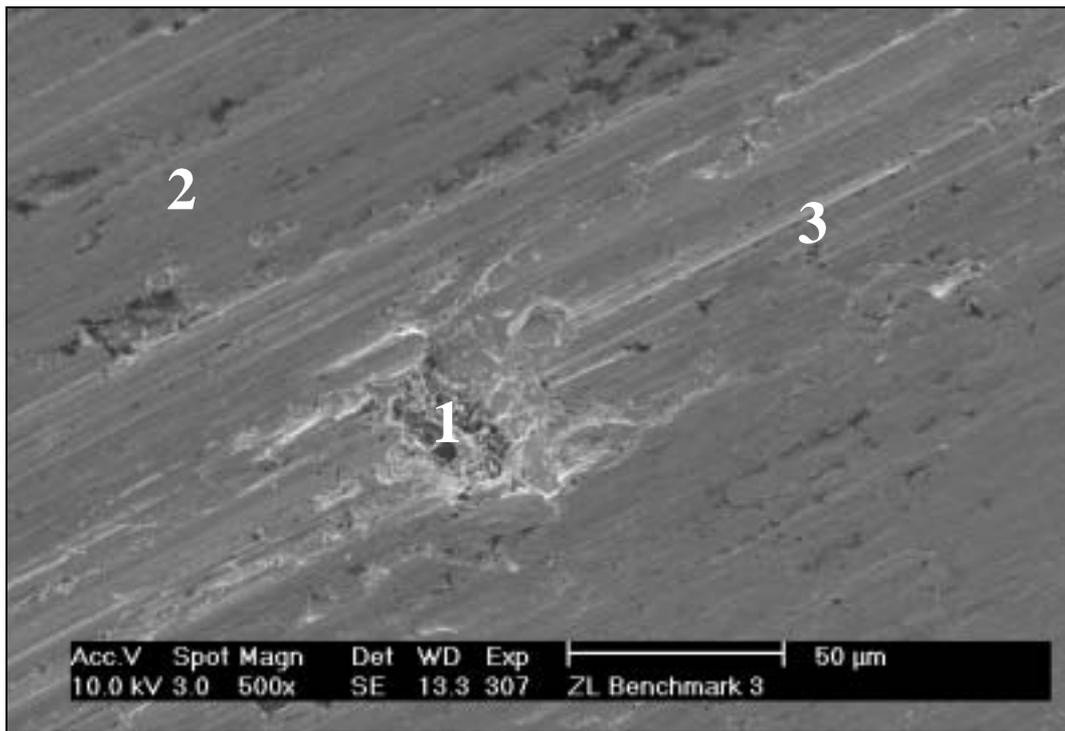
Abb. 52: Patriz 307 Benchmark<sup>®</sup> III nach Verschleiß unter Benetzung von Glandosane<sup>®</sup>:  
1 Oberflächenzerrüttung, 2 Adhäsion und 3 Abrasion

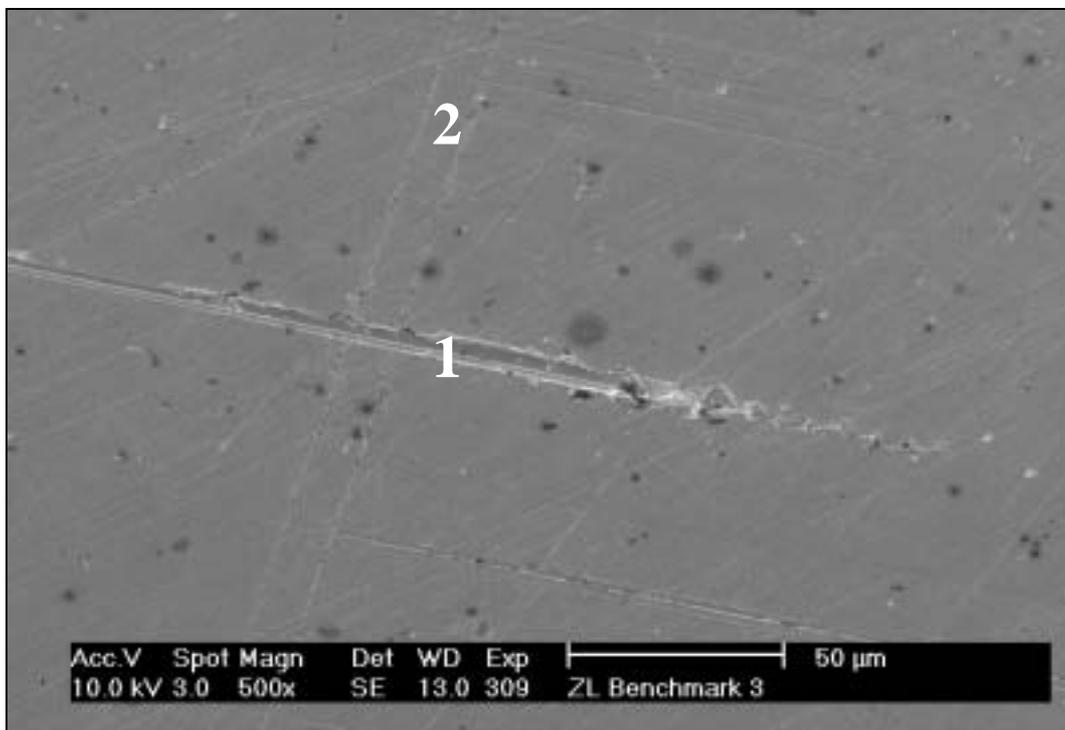
Abb. 53: Patriz 309 Benchmark<sup>®</sup> III nach Verschleiß unter Benetzung von Glandosane<sup>®</sup>:  
1 Abrasion und 2 Herstellungsspuren

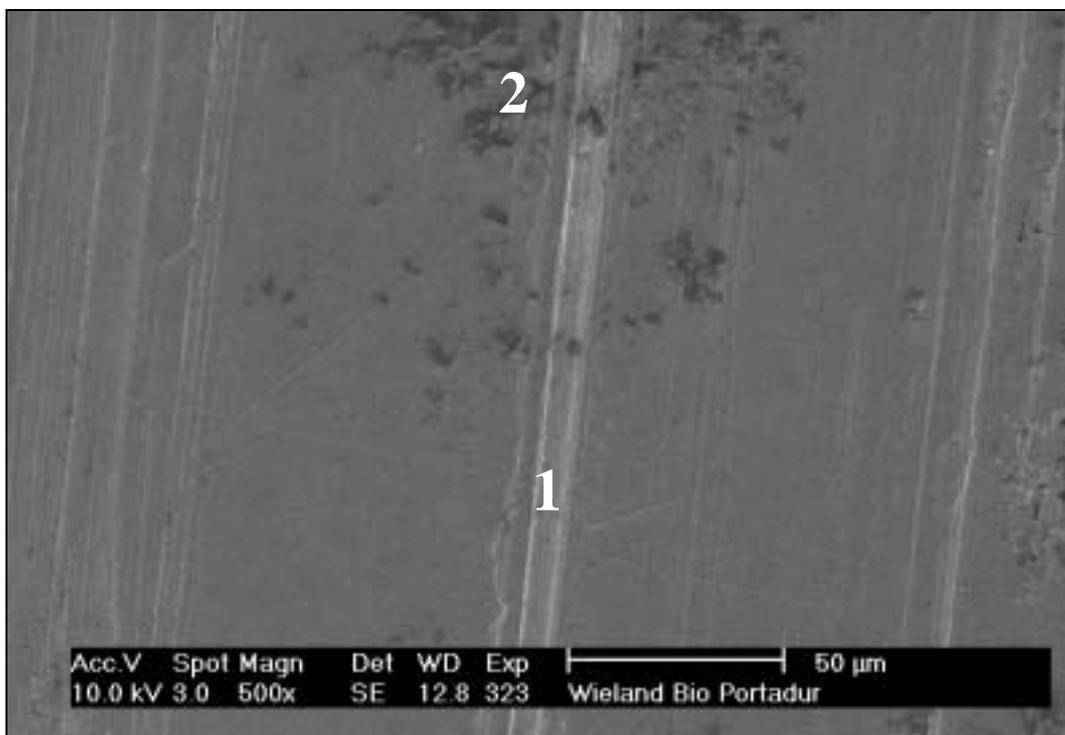
Abb. 54: Patrize 323 Bio Portadur® nach Verschleiß unter Benetzung von Glandosane®:

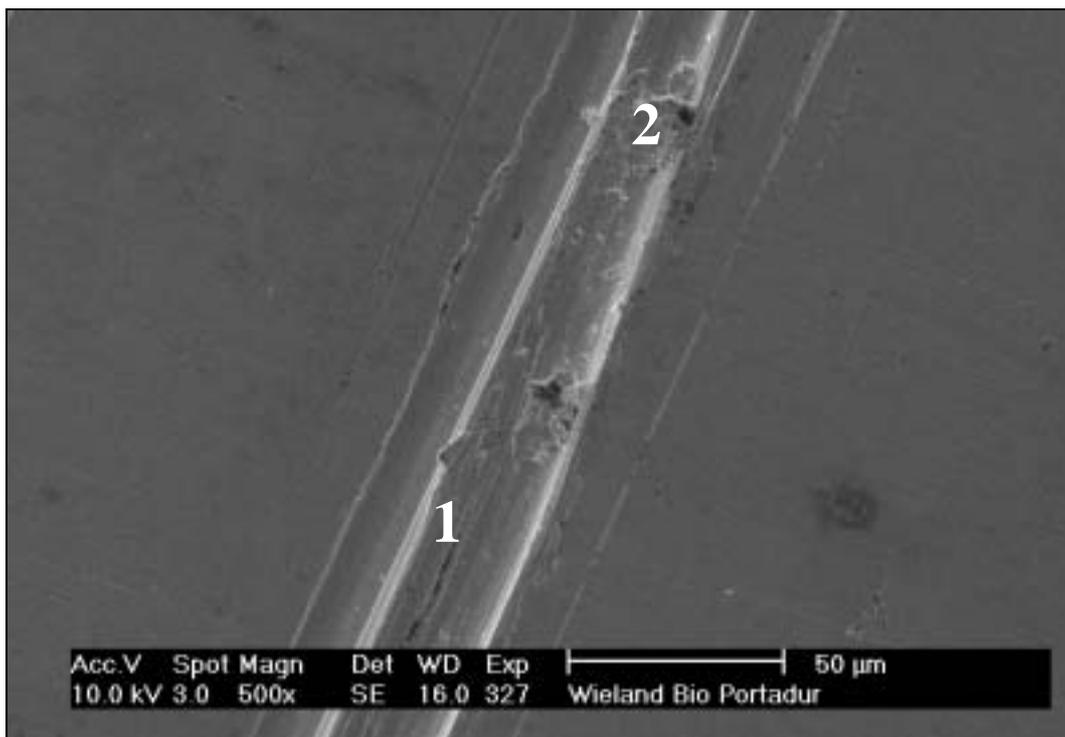
Abb. 55: Patrizie 327 Bio Portadur® nach Verschleiß unter Benetzung von Glandosane®:  
1 Abrasion und 2 Adhäsion

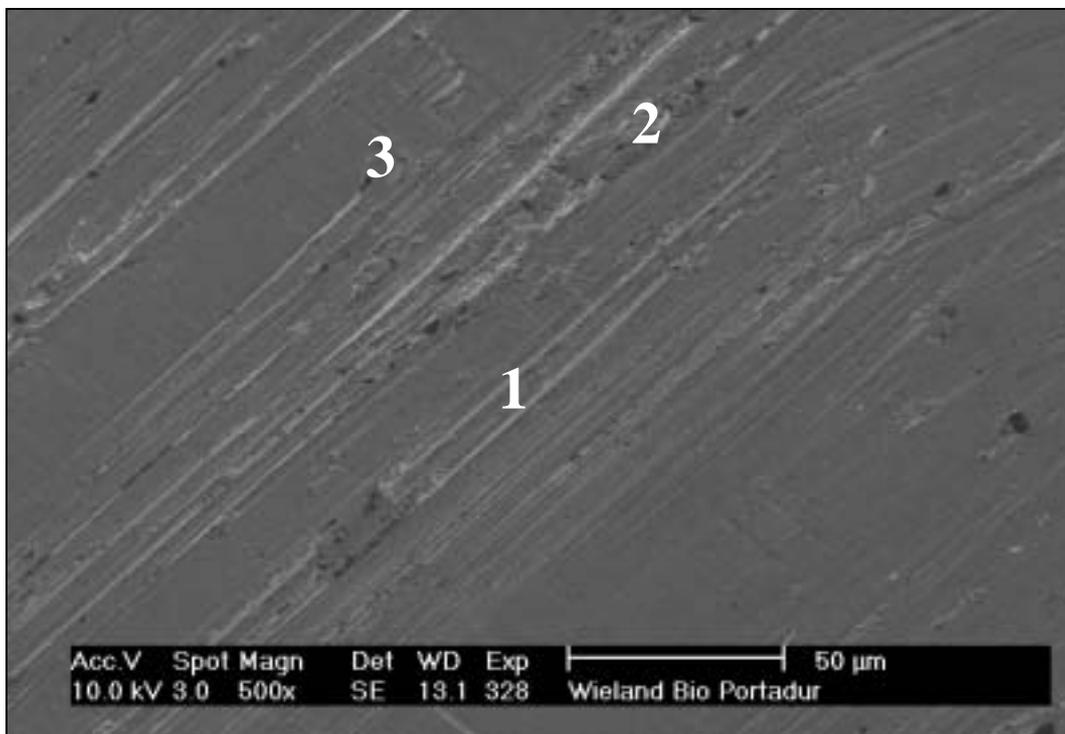
Abb. 56: Patrizie 328 Bio Portadur® nach Verschleiß unter Benetzung von Glandosane®:  
1 Abrasion, 2 Oberflächenzerrüttung und 3 Adhäsion

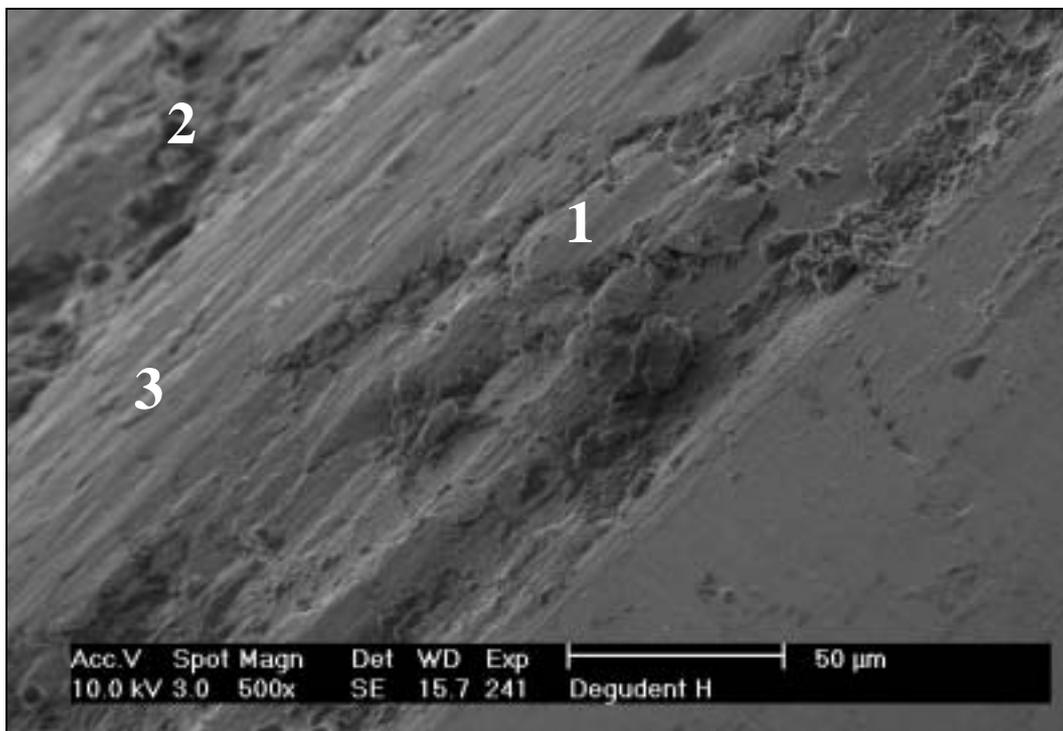
Abb. 57: Patrize 241 Degudent® H nach Verschleiß unter Benetzung von physiologischer Kochsalzlösung: 1 Adhäsion, 2 Oberflächenzerrüttung und 3 Abrasion

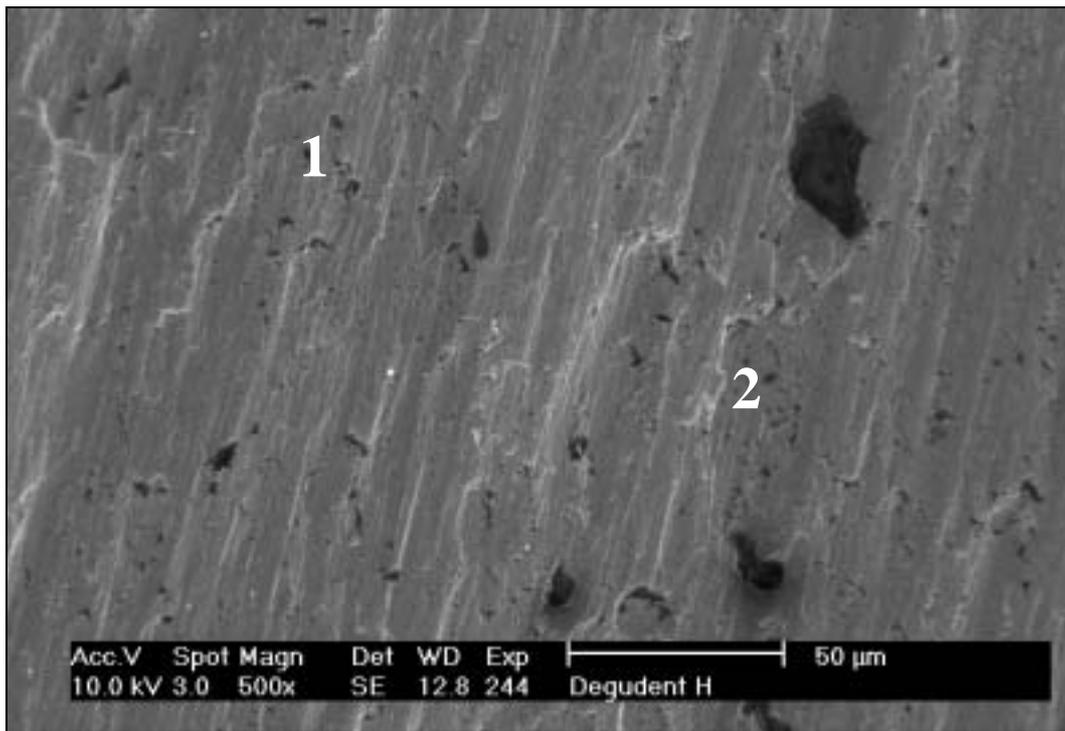
Abb. 58: Patrizie 244 Degudent® H nach Verschleiß unter Benetzung von physiologischer Kochsalzlösung: 1 Oberflächenzerrüttung und 2 Adhäsion

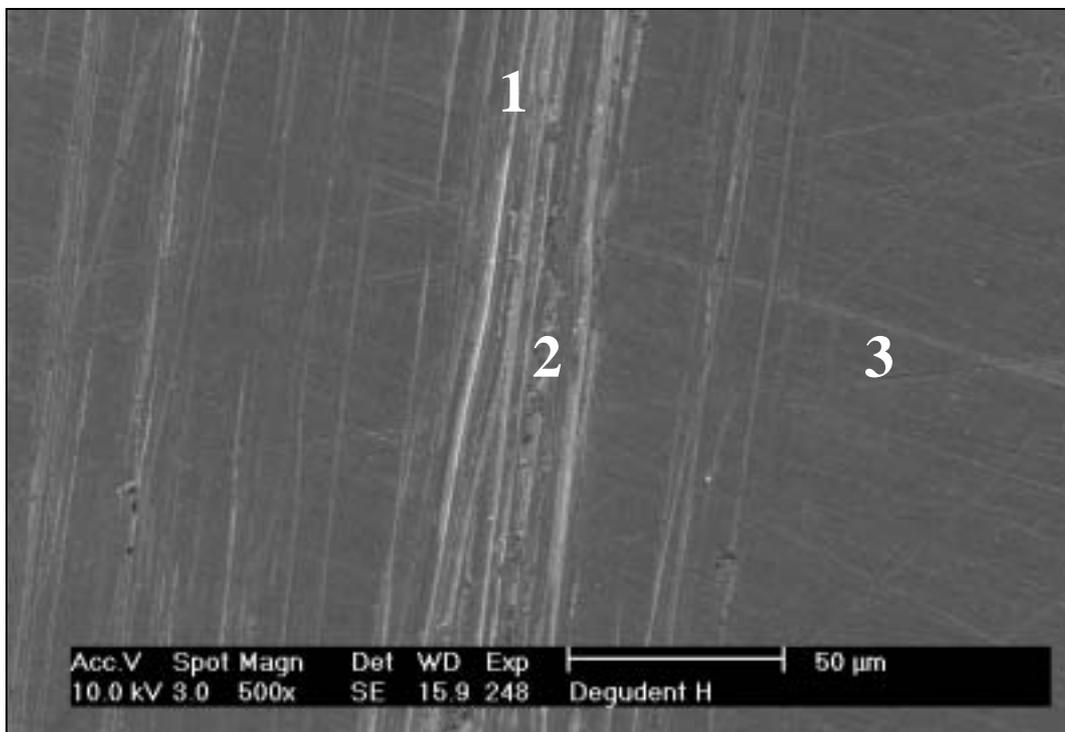
Abb. 59: Patrizie 248 Degudent® H nach Verschleiß unter Benetzung von Glandosane®:  
1 Abrasion, 2 Adhäsion und 3 Herstellungsspuren

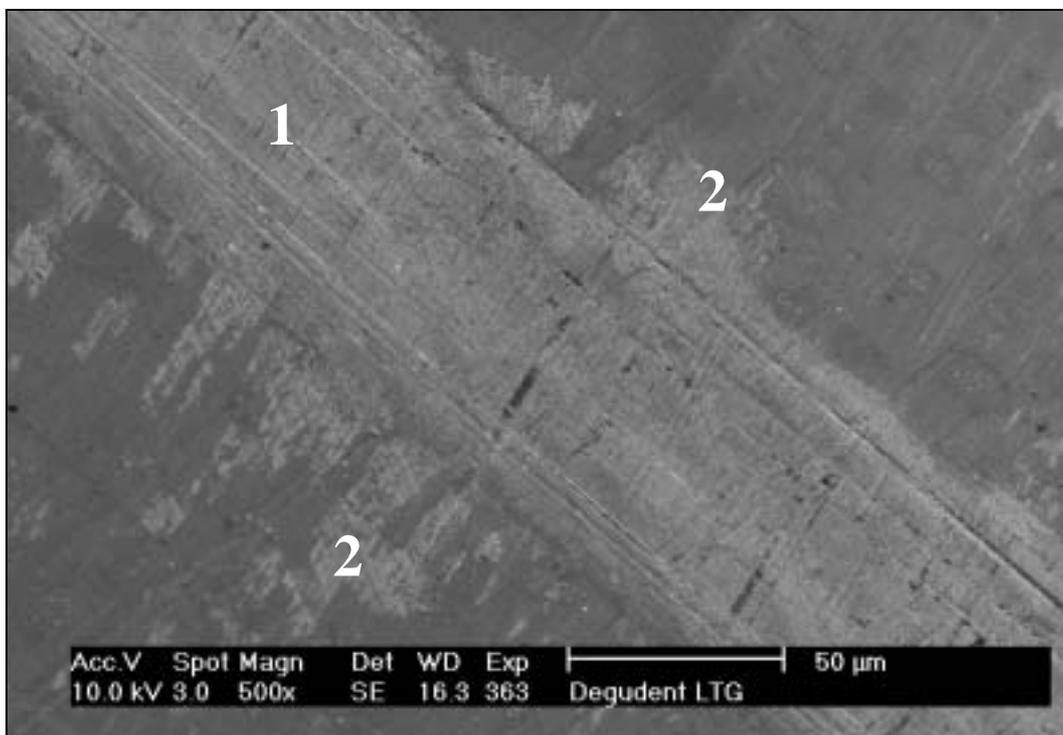
Abb. 60: Patrizie 363 Degudent® LTG nach Verschleiß unter Benetzung von Glandosane®:

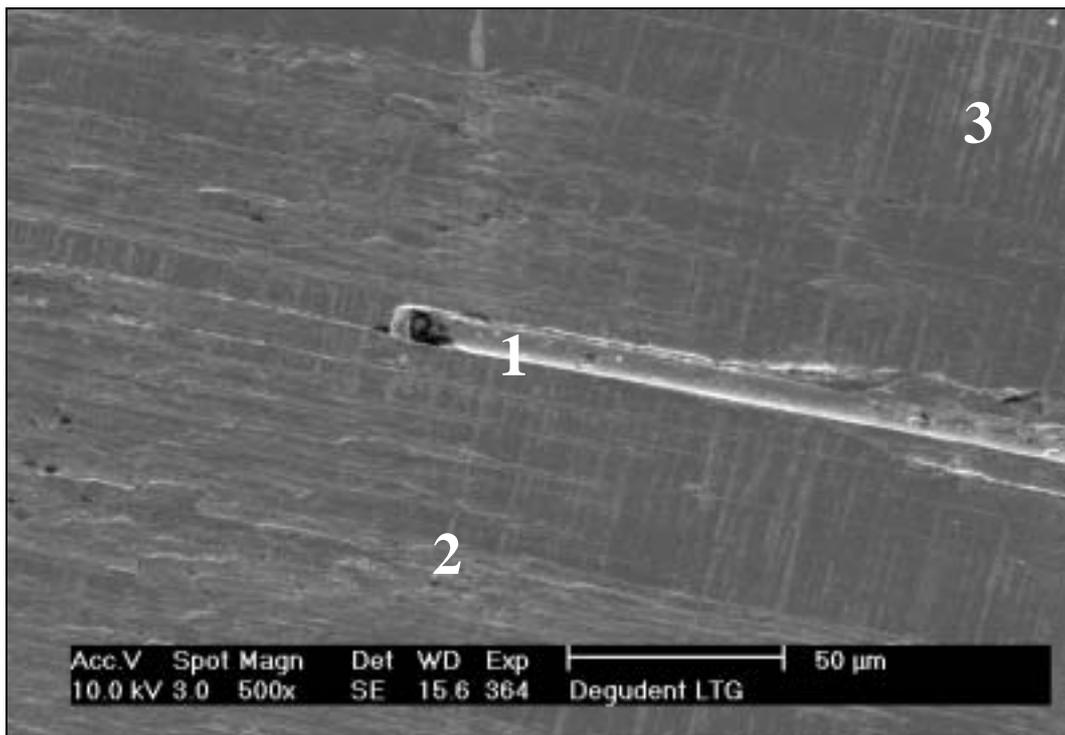
Abb. 61: Patrizze 364 Degudent® LTG nach Verschleiß unter Benetzung von Glandosane®:  
1 Abrasion, 2 Adhäsion und 3 Herstellungsspuren

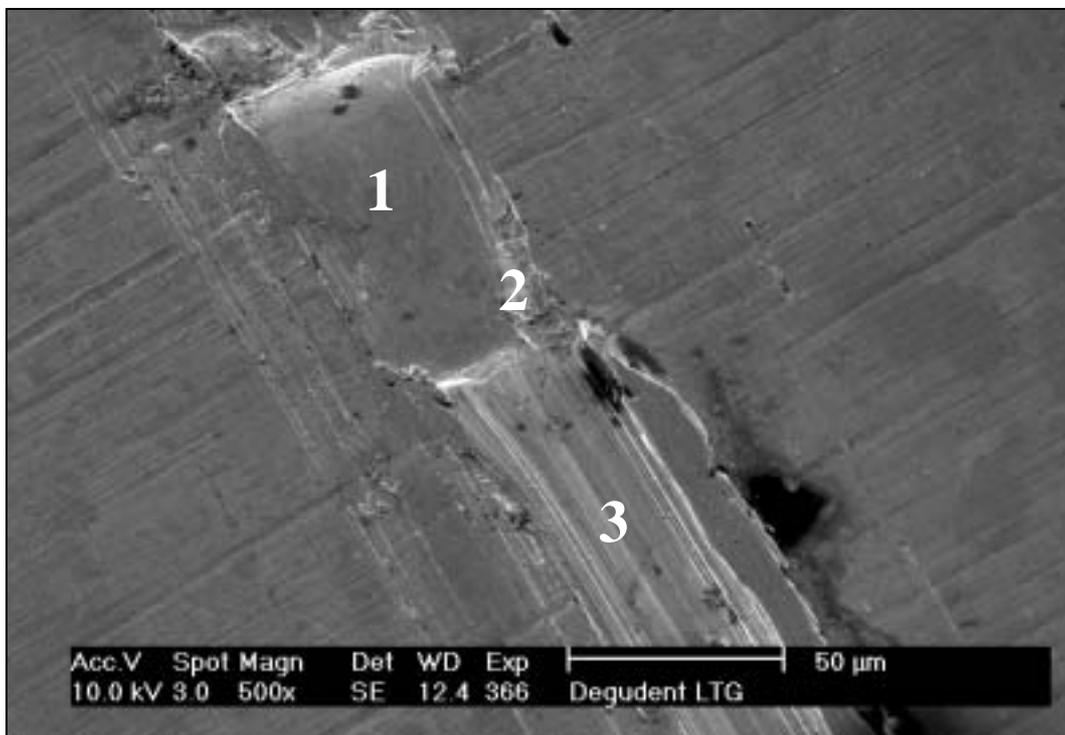
Abb. 62: Patrizze 366 Degudent® LTG nach Verschleiß unter Benetzung von Glandosane®:  
1 Adhäsion, 2 Oberflächenzerrüttung und 3 Abrasion

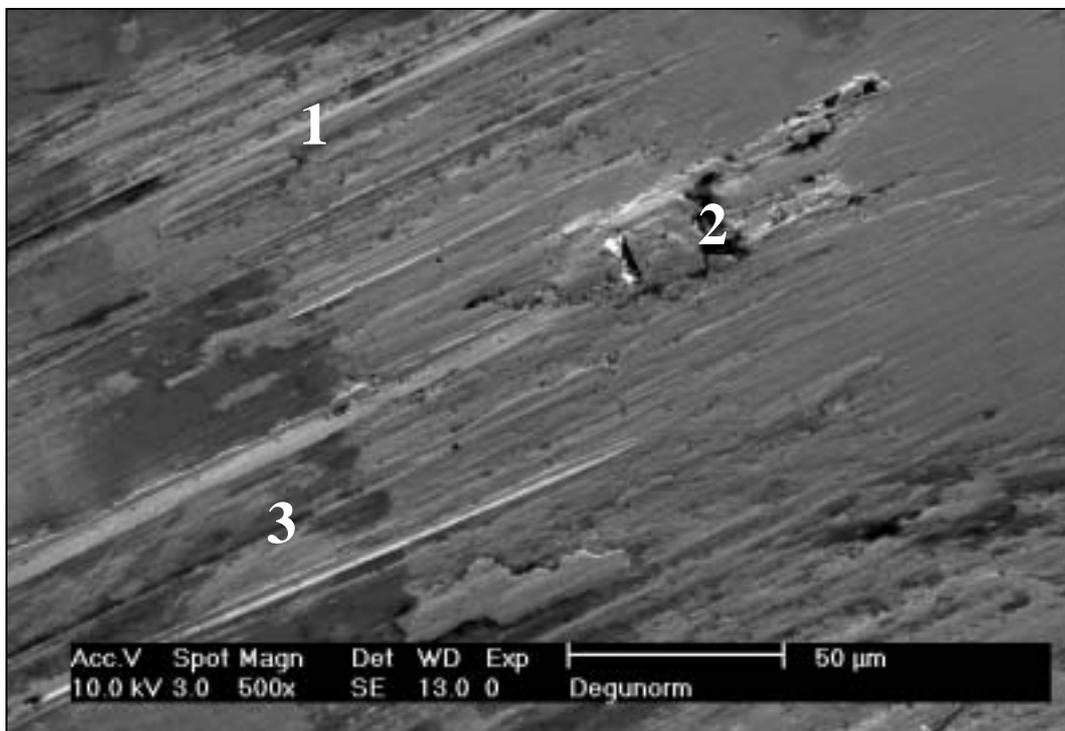
Abb. 63: Patrizie 261 Degunorm® nach Verschleiß unter Benetzung von Glandosane®:

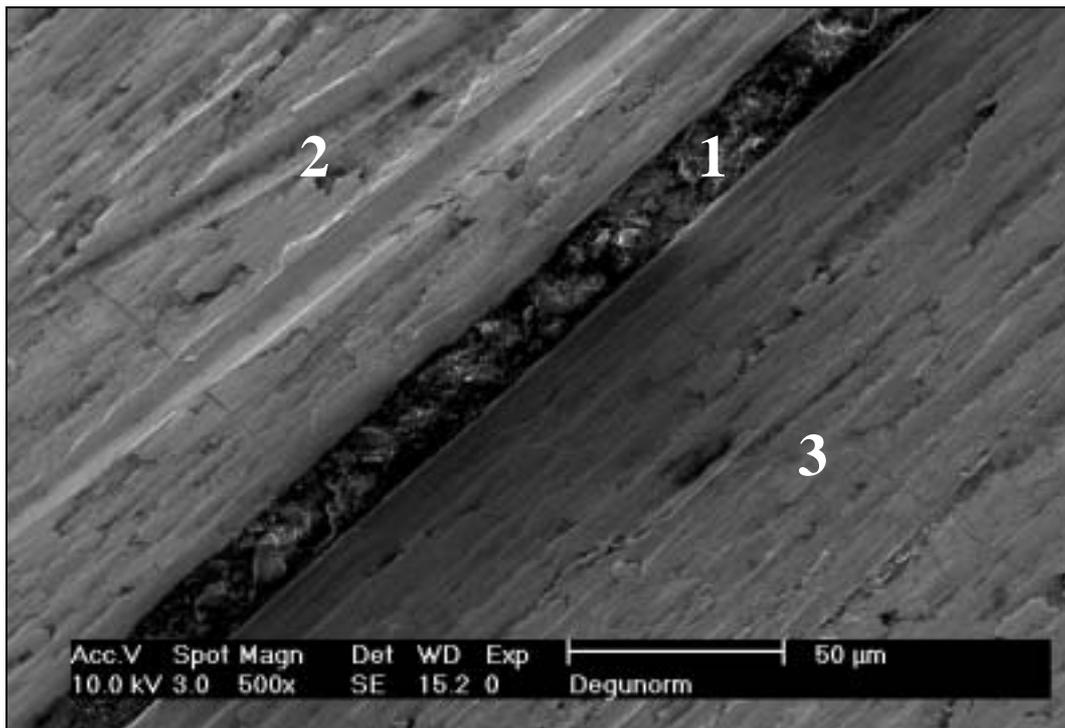
Abb. 64: Patriz 266 Degunorm<sup>®</sup> nach Verschleiß unter Benetzung von Glandosane<sup>®</sup>:  
1 Abrasion, 2 Oberflächenzerrüttung und 3 Adhäsion

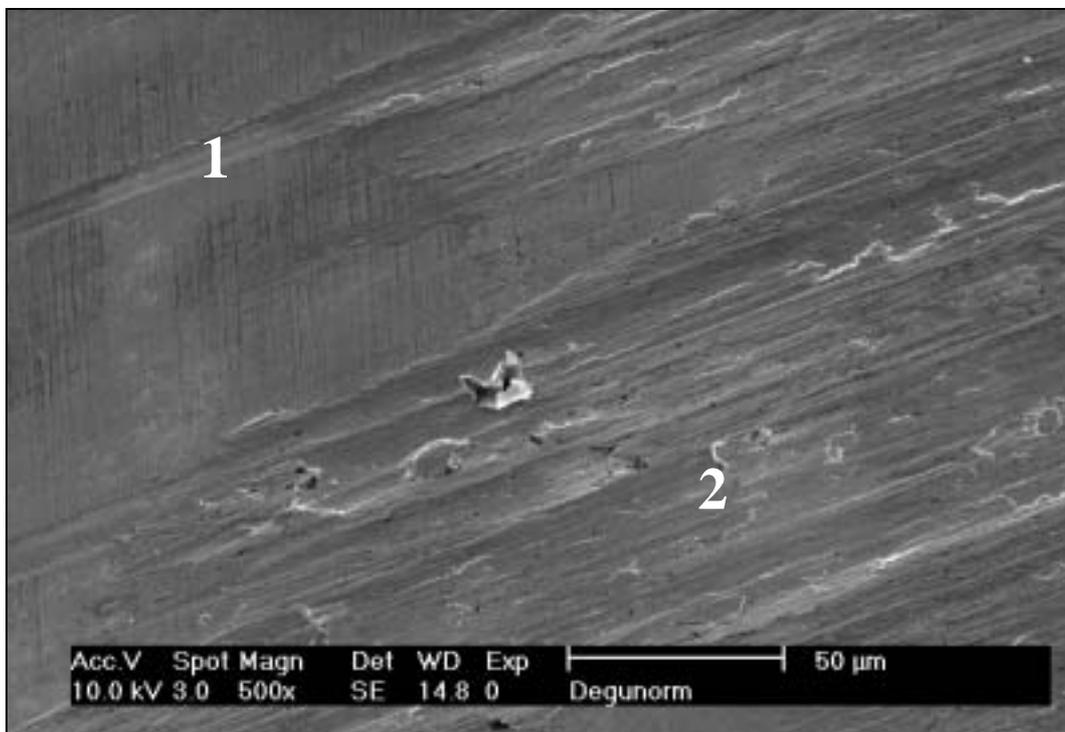
Abb. 65: Patriz 268 Degunorm<sup>®</sup> nach Verschleiß unter Benetzung von Glandosane<sup>®</sup>:  
1 Abrasion und 2 Adhäsion

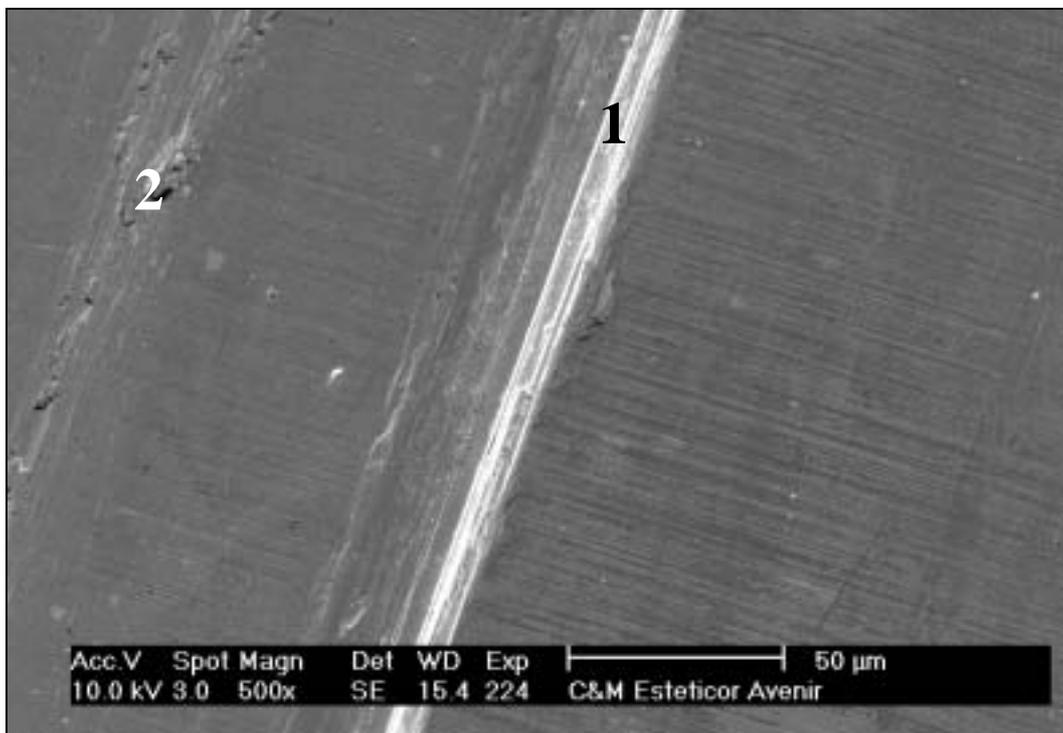
Abb. 66: Patrize 224 Esteticor Avenir® nach Verschleiß unter Benetzung von Glandosane®:

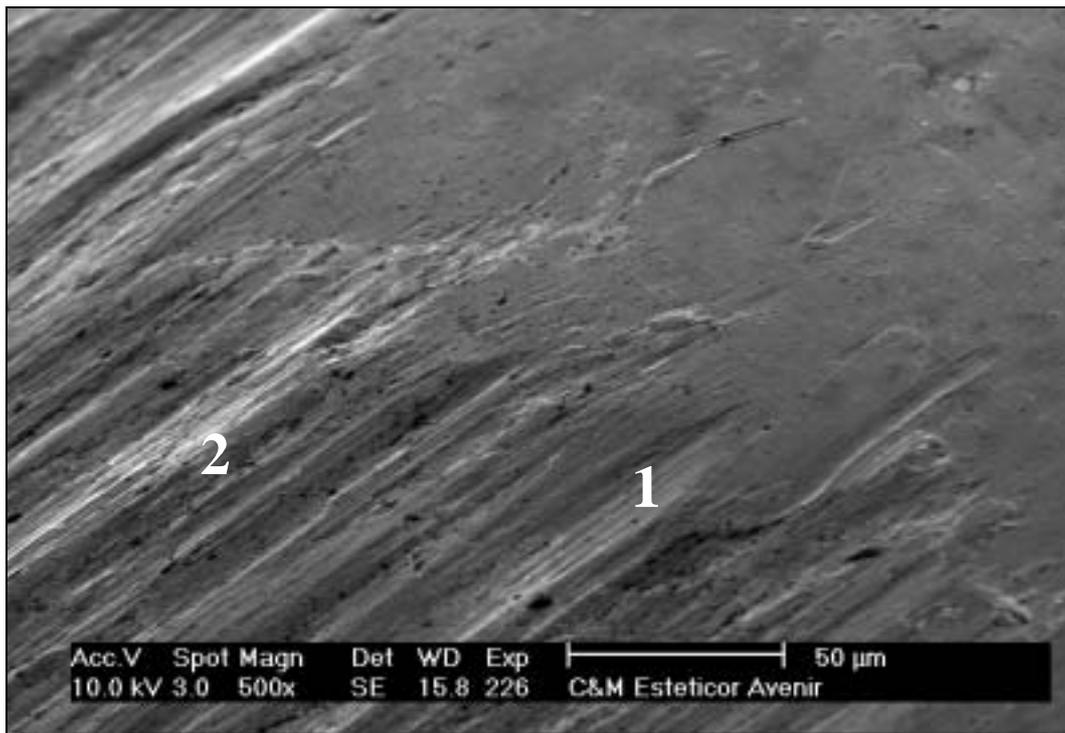
Abb. 67: Patrizie 226 Esteticor Avenir<sup>®</sup> nach Verschleiß unter Benetzung von Glandosane<sup>®</sup>:  
1 Abrasion und 2 Adhäsion
