**Werkstoffwissenschaftliche Untersuchungen  
zum Verschleiß von Teleskopkronen**

Inaugural-Dissertation  
zur Erlangung des Doktorgrades  
der Hohen Medizinischen Fakultät  
der Rheinischen Friedrich-Wilhelms-Universität  
Bonn

2006

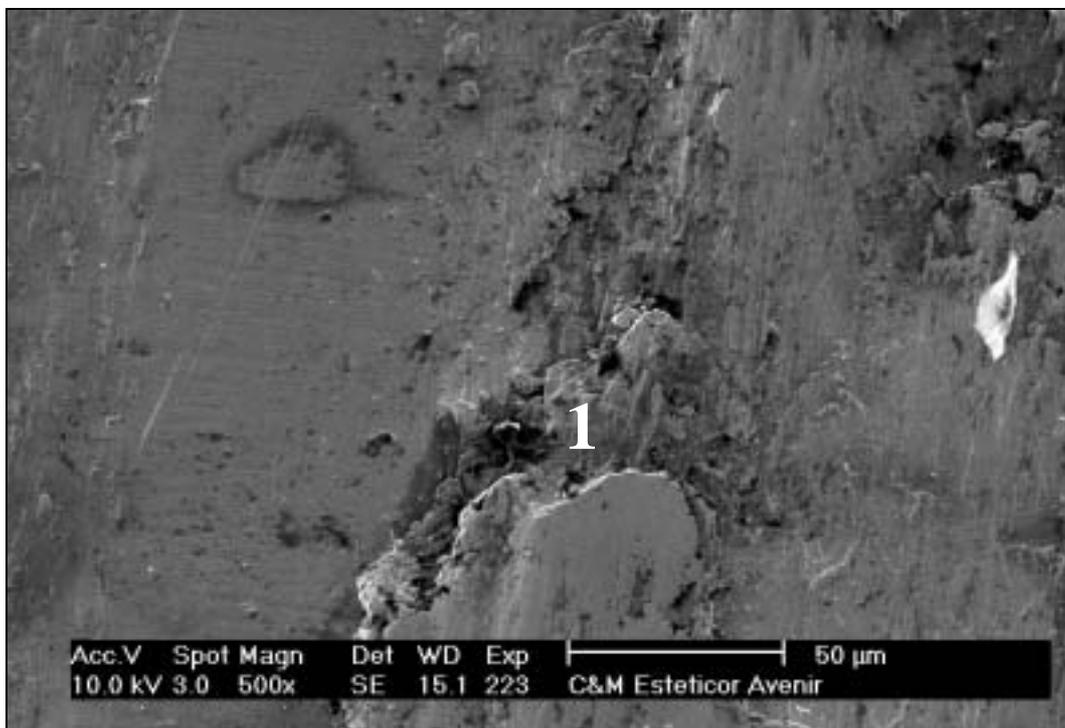
Abb. 68: Patrizie 223 Esteticor Avenir<sup>®</sup> nach Verschleiß unter Benetzung von Glandosane<sup>®</sup>:  
1 Oberflächenzerrüttung

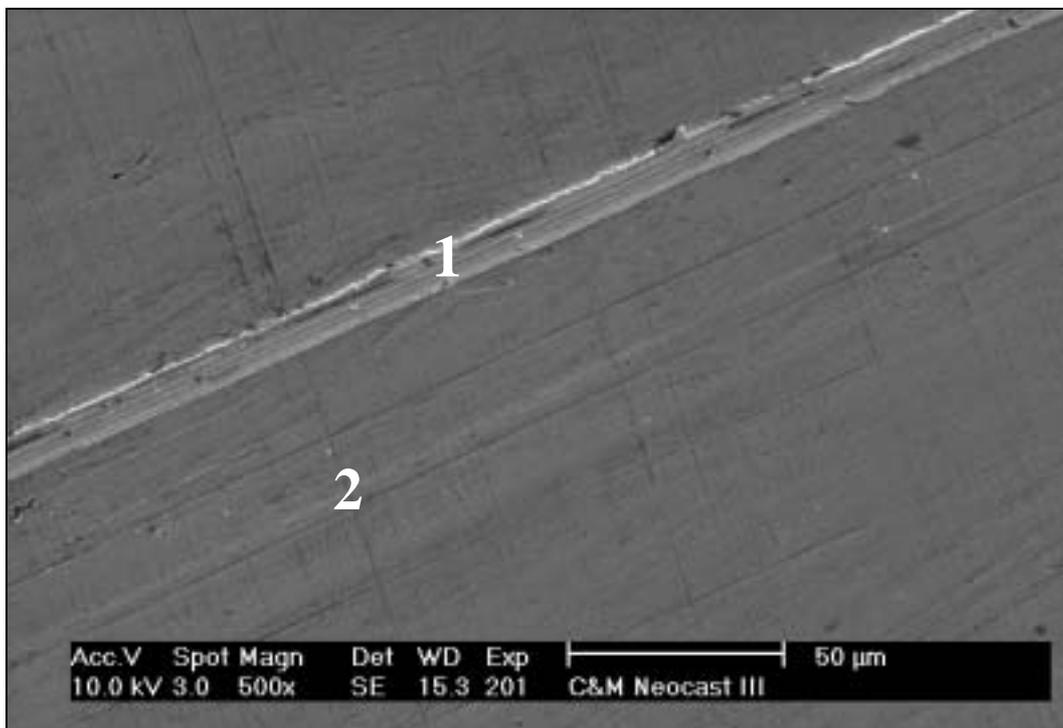
Abb. 69: Patrize 201 Neocast<sup>®</sup> III nach Verschleiß unter Benetzung von physiologischer Kochsalzlösung: 1 Abrasion und 2 Herstellungsspuren

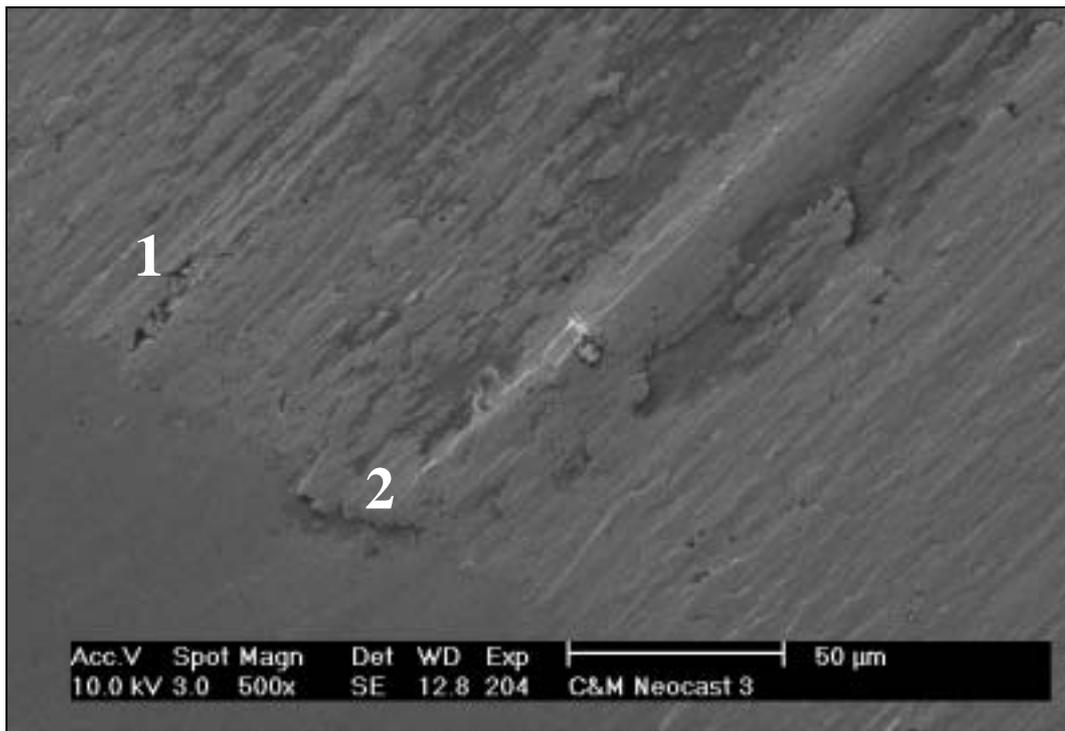
Abb. 70: Patrizze 204 Neocast<sup>®</sup> III nach Verschleiß unter Benetzung von Glandosane<sup>®</sup>:  
1 Abrasion und 2 Adhäsion

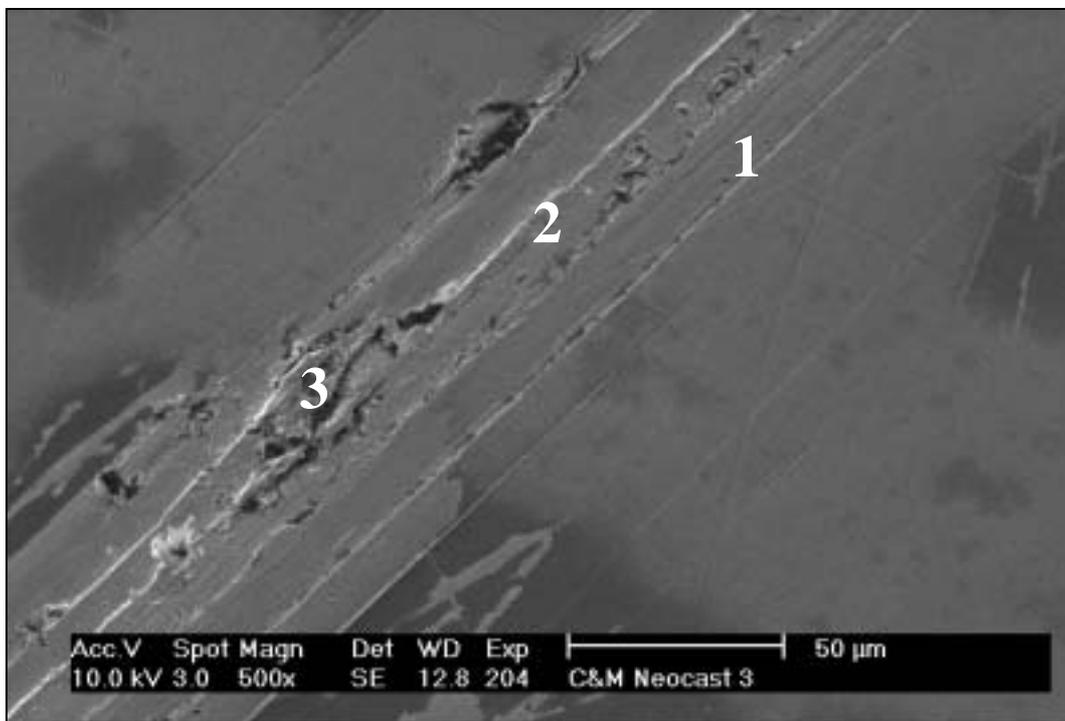
Abb. 71: Patrizze 204 Neocast<sup>®</sup> III nach Verschleiß unter Benetzung von Glandosane<sup>®</sup>:  
1 Abrasion, 2 Adhäsion und 3 Oberflächenzerrüttung

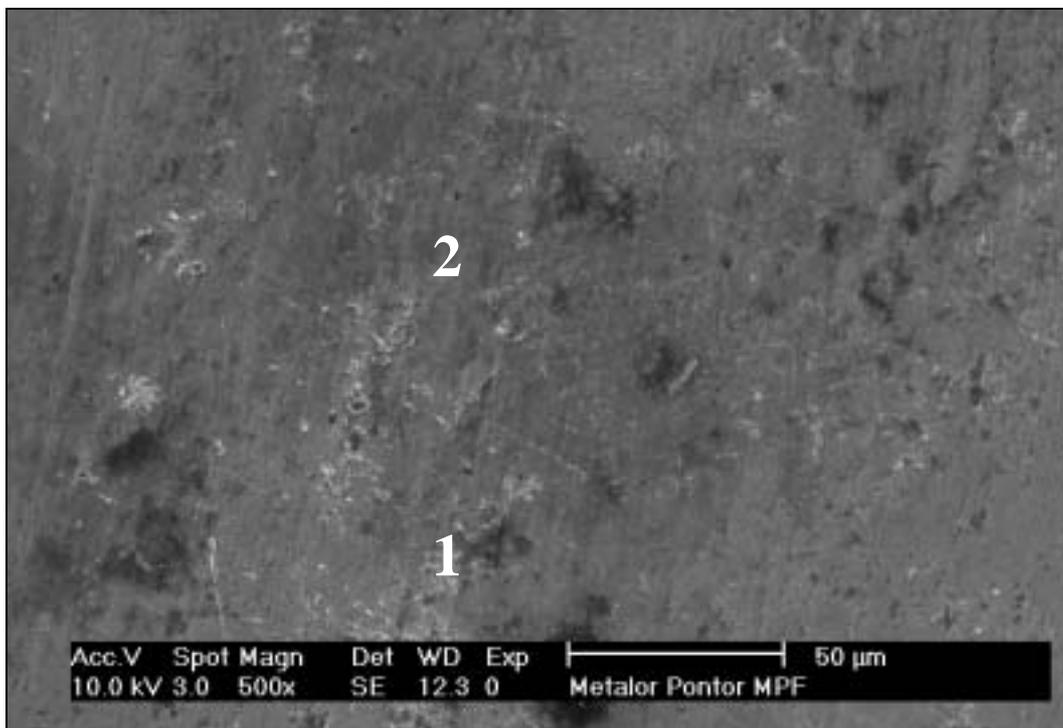
Abb. 72: Patrizie 381 Pontor<sup>®</sup> MPF nach Verschleiß unter Benetzung von Glandosane<sup>®</sup>:

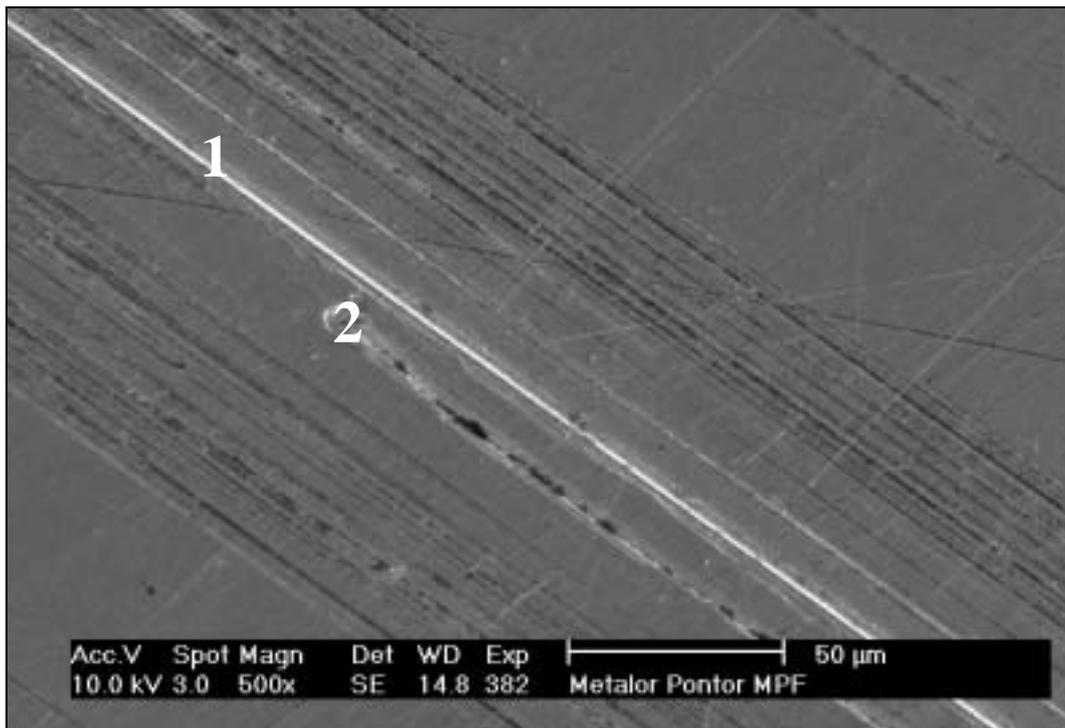
Abb. 73: Patrizie 382 Pontor<sup>®</sup> MPF nach Verschleiß unter Benetzung von Glandosane<sup>®</sup>:  
1 Abrasion und 2 Adhäsion

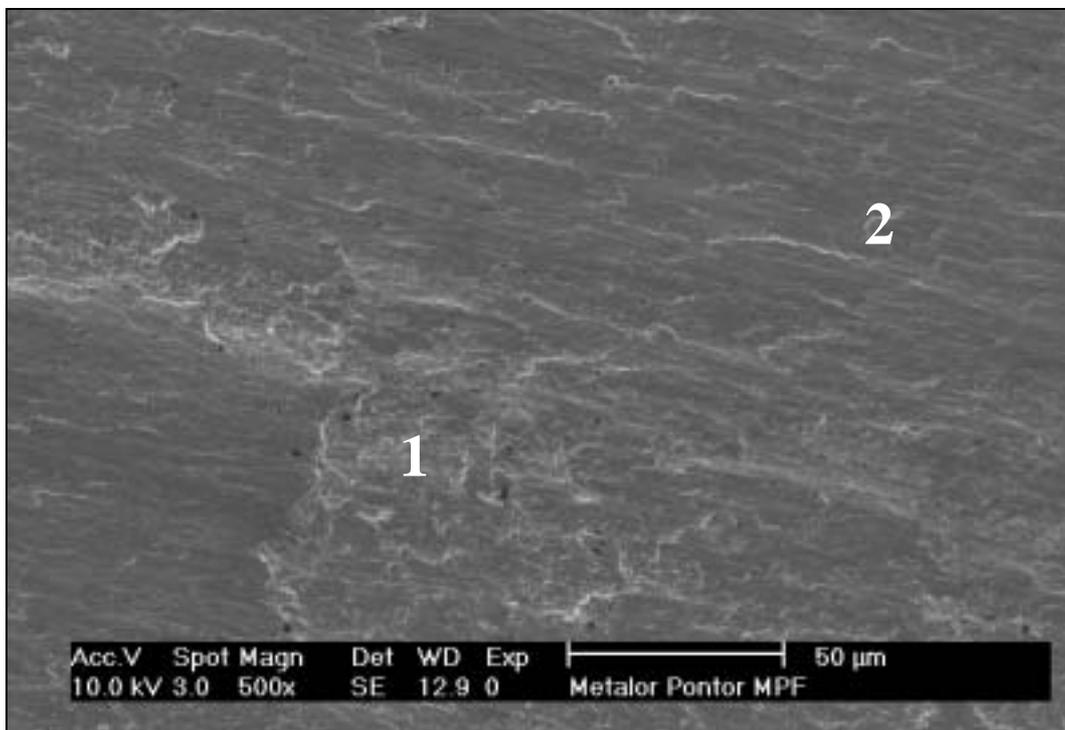
Abb. 74: Patrizie 388 Pontor<sup>®</sup> MPF nach Verschleiß unter Benetzung von Glandosane<sup>®</sup>:  
1 Oberflächenzerrüttung und 2 Adhäsion

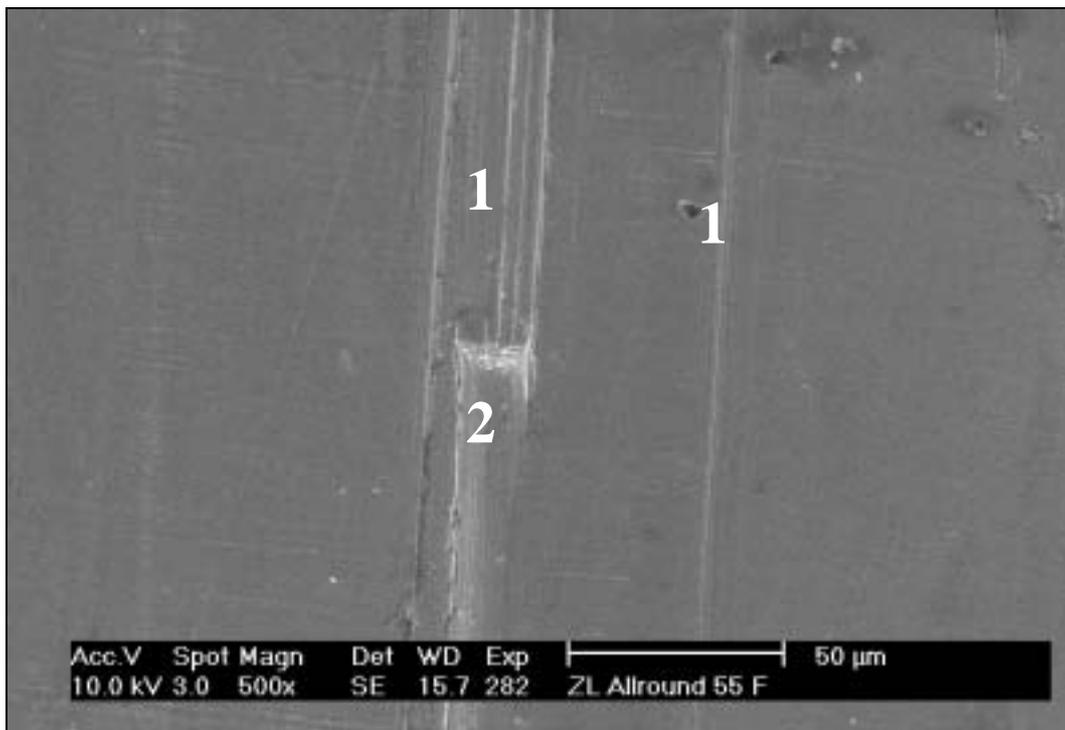
Abb. 75: Patrize 282 Allround 55 LF<sup>®</sup> nach Verschleiß unter Benetzung von Glandosane<sup>®</sup>:

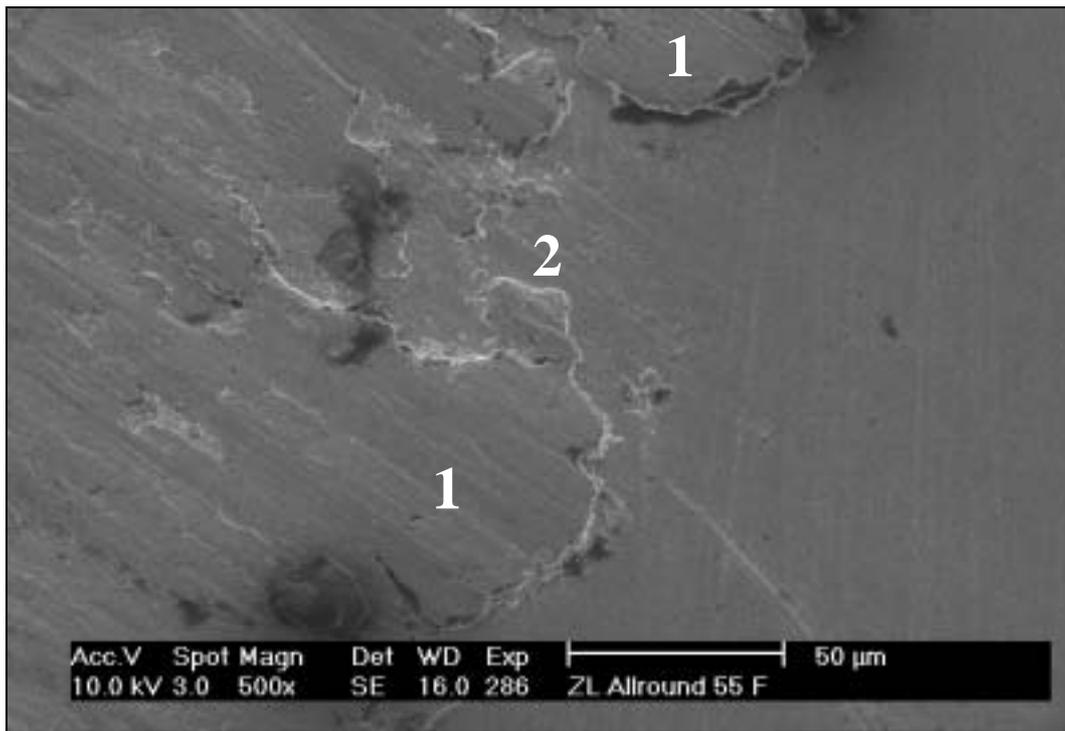
Abb. 76: Patriz 286 Allround 55 LF<sup>®</sup> nach Verschleiß unter Benetzung von Glandosane<sup>®</sup>:  
1 Adhäsion und 2 Abrasion

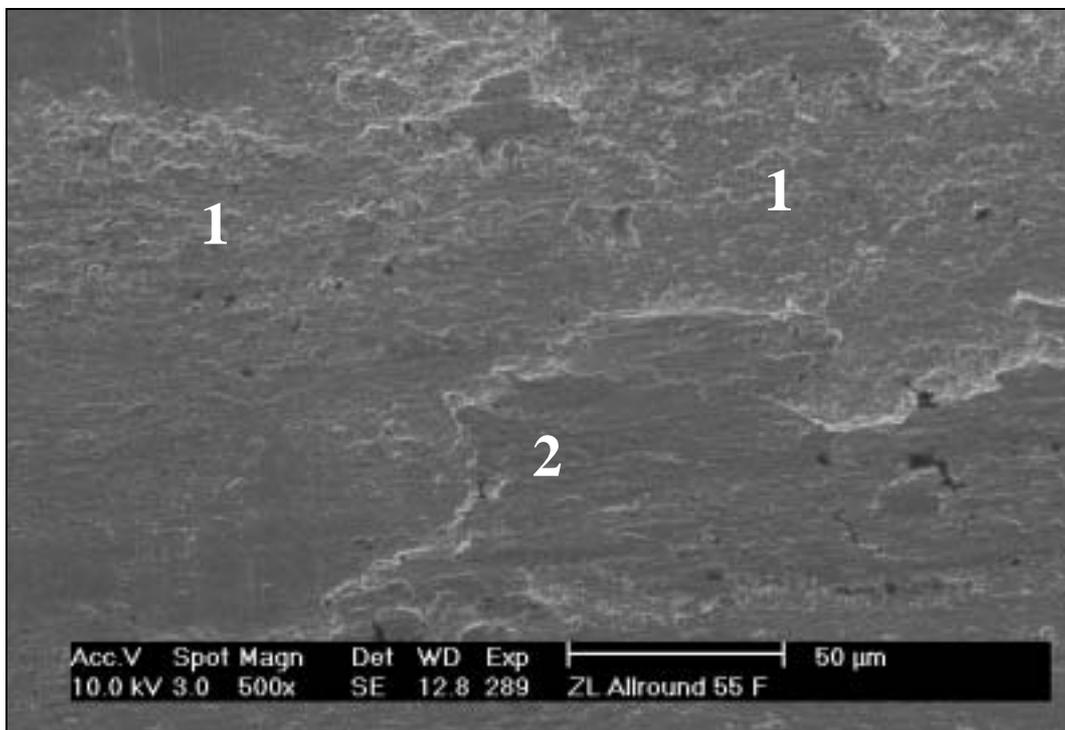
Abb. 77: Patriz 289 Allround 55 LF<sup>®</sup> nach Verschleiß unter Benetzung von Glandosane<sup>®</sup>:  
1 Oberflächenzerrüttung und 2 Adhäsion

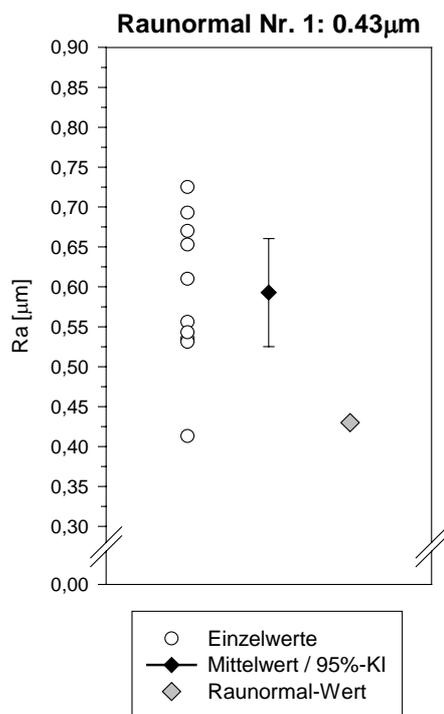
Abb. 78: Ergebnisse Raunormal 1

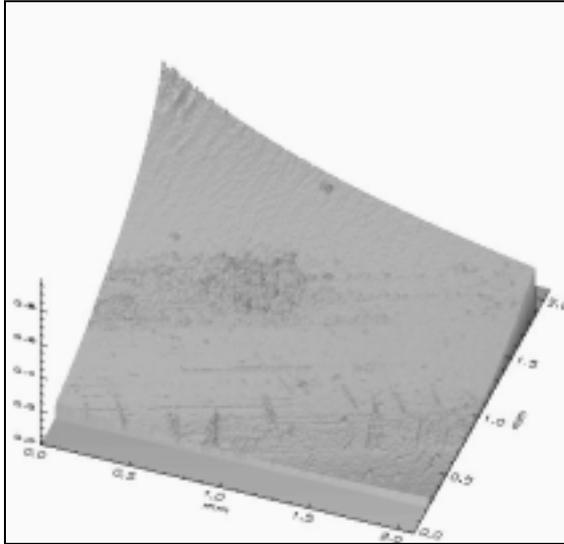
Abb. 80: Negativduplikat der Patrize 344 (AGC<sup>®</sup>-Special) nach Verschleiß unter Benetzung von Glandosane<sup>®</sup>: 3D-Oberfläche.

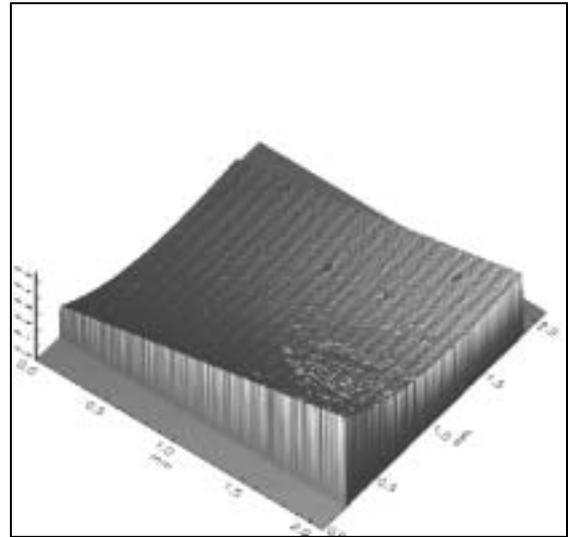
Abb. 81: Negativduplikat der Patrize 306 (Benchmark<sup>®</sup> III) nach Verschleiß unter Benetzung von Glandosane<sup>®</sup>: 3D-Oberfläche.

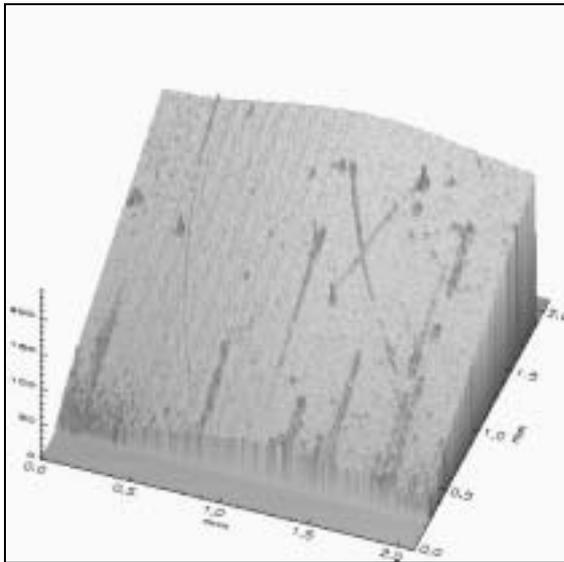
Abb. 82: Negativduplikat der Patrize 323 (Bio Portadur<sup>®</sup>) nach Verschleiß unter Benetzung von Tylose-Sorbitol-Lsg.: 3D-Oberfläche.

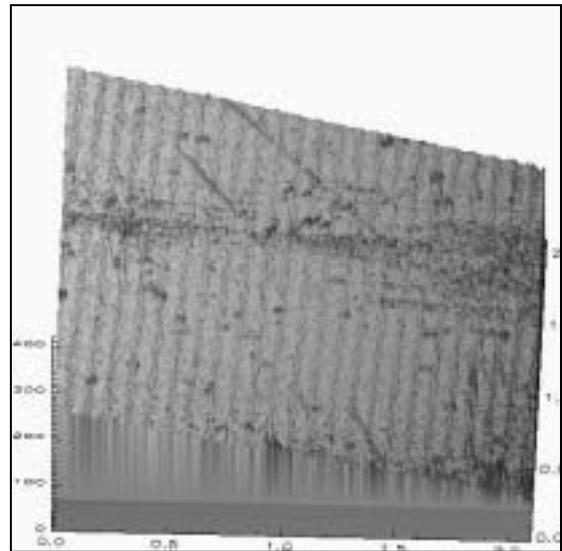
Abb. 83: Negativduplikat der Patrize 241 (Degudent<sup>®</sup> H) nach Verschleiß unter Benetzung von physiologischer Kochsalzlösung: 3D-Oberfläche.

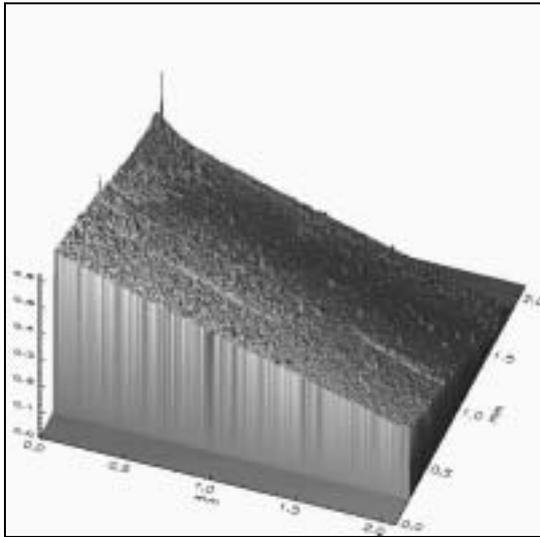
Abb. 84: Negativduplikat der Patrize 363 (Degudent<sup>®</sup> LTG) nach Verschleiß unter Benetzung von Glandosane<sup>®</sup>: 3D-Oberfläche.

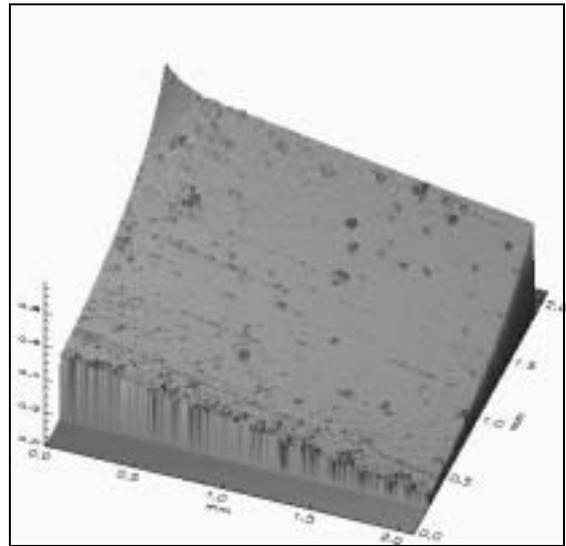
Abb. 85: Negativduplikat der Patrize 306 (Degunorm<sup>®</sup>) nach Verschleiß unter Benetzung von Glandosane<sup>®</sup>: 3D-Oberfläche.

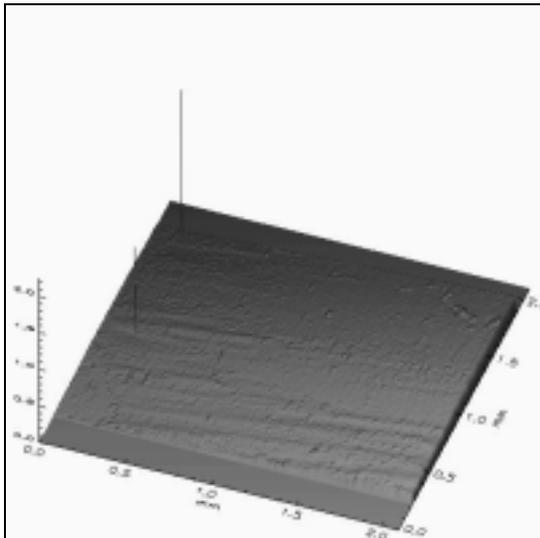
Abb. 86: Negativduplikat der Patrize 224 (Esteticor Avenir<sup>®</sup>) nach Verschleiß unter Benetzung von Glandosane<sup>®</sup>: 3D-Oberfläche.

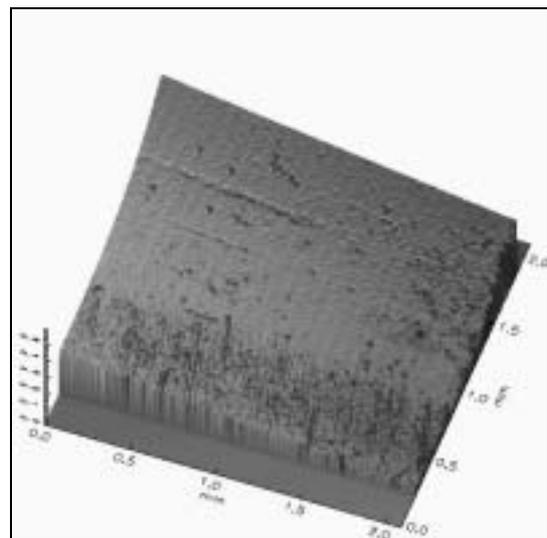
Abb. 87: Negativduplikat der Patrize 204 (Neocast<sup>®</sup> III) nach Verschleiß unter Benetzung von Glandosane<sup>®</sup>: 3D-Oberfläche.

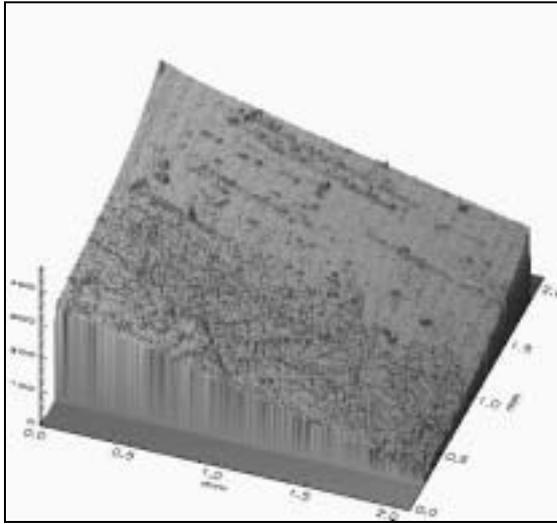
Abb. 88: Negativduplikat der Patrice 381 (Pontor<sup>®</sup> MPF) nach Verschleiß unter Benetzung von Glandosane<sup>®</sup>: 3D-Oberfläche.

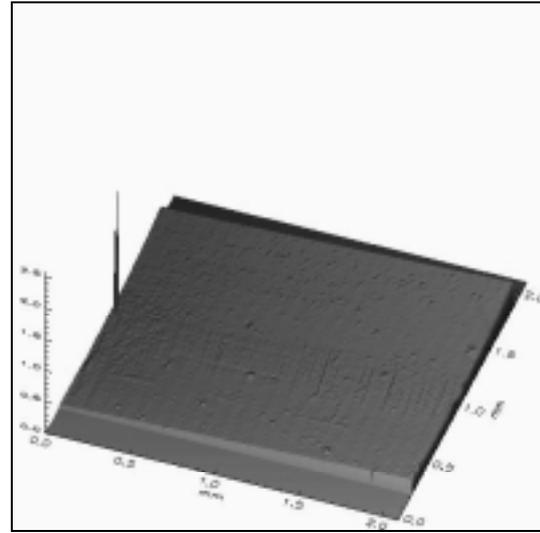
Abb. 89: Negativduplikat der Patrice 288 (Allround 55 LF<sup>®</sup>) nach Verschleiß unter Benetzung von Glandosane<sup>®</sup>: 3D-Oberfläche.
