# **Dauerfestigkeit einer neuen Zirkonoxid-angereicherten Lithiumdisilikatkeramik für Anwendungen in der dentalen Prothetik**

Inaugural-Dissertation

2024

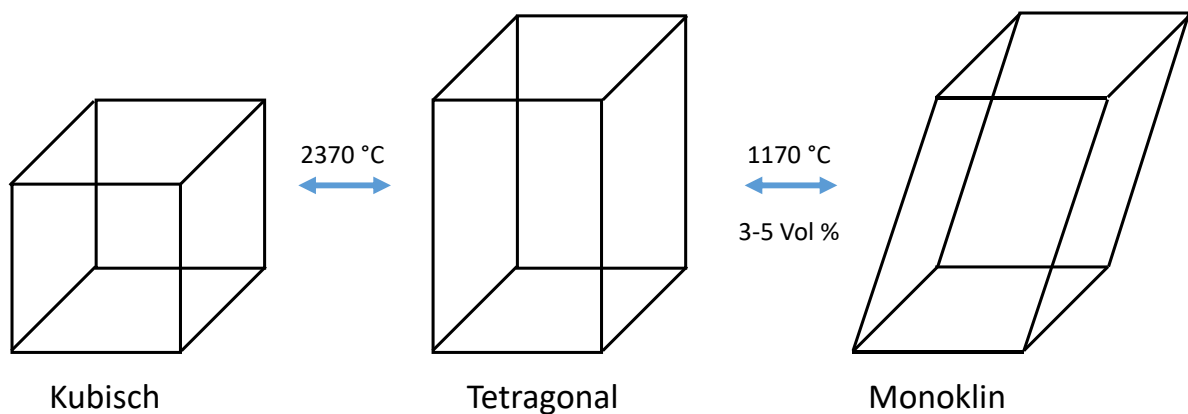
**Abb. 2:** Phasentransformationen von Zirkonoxid (modifiziert nach Tinschert et al., 2007). Die Phasenkonfigurationen sind hauptsächlich von der Temperatur abhängig und kristallisieren beim Abkühlen der Schmelze bei den oben angegebenen Temperaturen aus. Der Übergang von der tetragonalen in die monokline Phase ist durch eine Volumenzunahme von 3-5 % gekennzeichnet.

Zirkonoxid kann in drei verschiedenen kristallographischen Phasenkonfigurationen vorliegen (Abb. 2): tetragonal, kubisch und monoklin (Stawarczyk et al., 2016). Welche Phasenkonfiguration vorliegt, hängt primär von der Temperatur ab. Beim Abkühlen der Schmelze kommt es bei einer Temperatur von 2680 °C zunächst zum Auskristallisieren der kubischen Phase. Bei 2370 °C erfolgt die Umwandlung in die tetragonale und bei 1170 °C dann in die monokline Phase. Diese letzte, sogenannte martensitische Phasenumwandlung, geht mit einer drei- bis fünfprozentigen Volumenzunahme einher (Janzen et al., 2017; Rosentritt et al., 2019a; Stawarczyk et al., 2016; Tinschert et al., 2007).

Kommt es im finalen Werkstoff zu einer Energiezufuhr (mechanische Belastung), die zur Bildung eines Mikrorisses führt, erfolgt die martensitische Phasenumwandlung in die monokline Phase. Da diese durch einen Volumenzuwachs von drei bis fünf Prozent gekennzeichnet ist, wird der Riss aufgefüllt und die weitere Rissausbreitung gestoppt. Zur weiteren Rissausbreitung würde ein größeres Maß an Energie aufgebracht werden müssen (Jansen et al., 2017; Rosentritt et al., 2017).

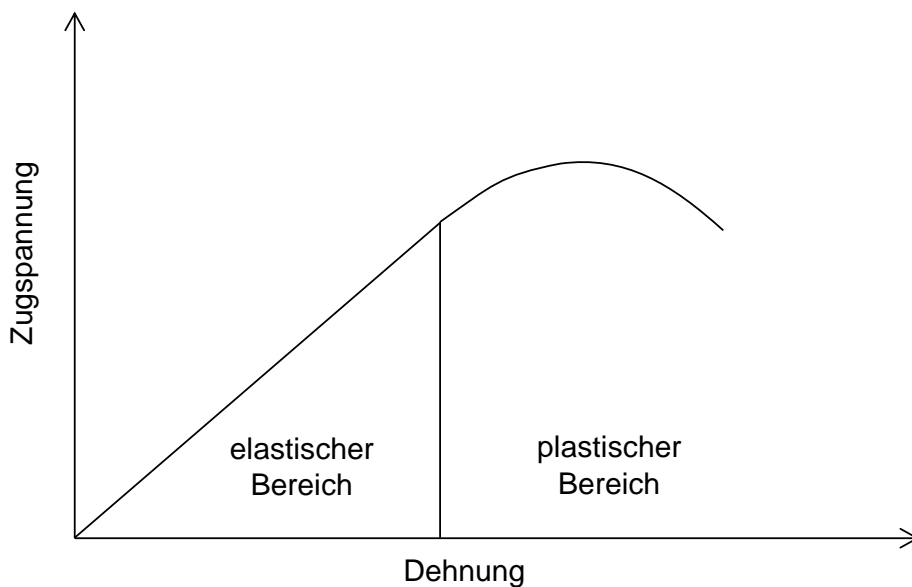
**Abb. 3:** Schematische Darstellung eines Spannungs-Dehnungs-Diagramms (modifiziert nach Harten, 2011; Strietzel, 2005) Im elastischen Bereich sind Spannung und Dehnung zueinander proportional. Der Übergang zwischen dem elastischen und plastischen Teil wird durch die willkürlich festgelegte 0,2 %-Dehngrenze markiert (Strietzel, 2005).

Der elastische Bereich von Keramik ist sehr klein, was bedeutet, dass der E-Modul entsprechend groß ist. Das heißt, dass bereits leichte Verformungen zum Bruch führen können (Strietzel, 2005). Der Übergang des elastischen Bereichs des Spannungs-Dehnungs-Diagramms in den plastischen Bereich wird als Dehngrenze bezeichnet. Da diese nicht genau bestimmt werden kann, also wann die Hookesche Gerade keine mehr ist, wurde willkürlich die 0,2 %- Dehngrenze eingeführt. Das heißt, dass eine Dehnung über 0,2 % als plastisch gilt und die dabei gemessene Spannung die 0,2 %- Dehngrenze (in MPa) darstellt.

Eine weitere Größe, die im Spannungs-Dehnungs-Diagramm abzulesen ist, ist die Zugspannung, welche sich als höchste messbare Spannung abzeichnet. Wird die Probe weiter gedehnt, so kommt es zum Bruch. Wird von diesem Punkt aus eine Parallele zur Hookeschen Geraden konstruiert, kann man die Bruchdehnung ablesen (Strietzel, 2005). Diese beschreibt die bestehende Dehnung des Prüfkörpers nachdem dieser gebrochen ist (Läpple, 2008).

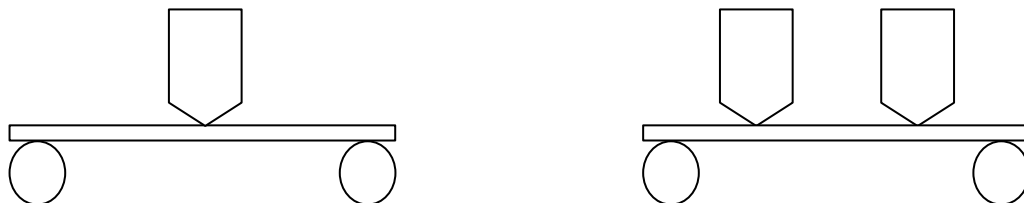
**Abb. 4:** Drei-Punkt-Biege-Versuch und Vier-Punkt-Biegeversuch (modifiziert nach Pospiech, 2011). Beim Drei-Punkt-Biege-Versuch erfolgt die Belastung des zu prüfenden Werkstoffes mit nur einem Druckstempel, beim Vier-Punkt-Biegeversuch mit zwei Druckstempeln.

Die Kombination von Druck- und Zugfestigkeit ist die Biegefestigkeit. Bei einer Biegung treten Zug- sowie Druckkräfte auf, da das Material bei einer Biegung auf der einen Seite gestaucht und auf der anderen Seite gedehnt wird. Die Biegefestigkeit wird in Biegeversuchen ermittelt (Abb. 4). Dabei wird zwischen dem Drei- und dem Vier-Punkt-Biegeversuch unterschieden (Strietzel, 2005).

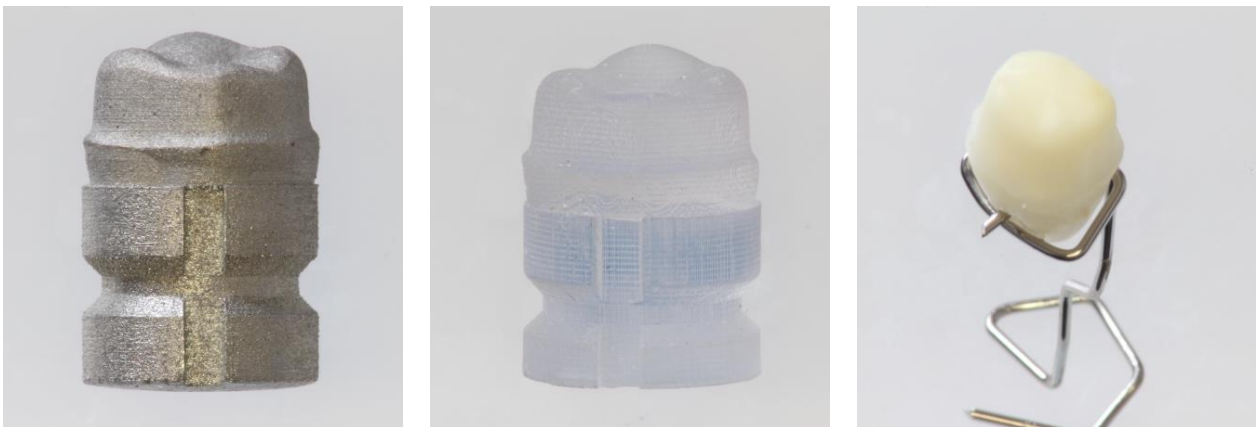
**Abb. 6:** Metallstumpf, Kunststoffstumpf und humaner Stumpf mit durchbohrter Wurzel und Draht-Halterung vor dem Einbetten (von links nach rechts).

Die Metallstümpfe wurden freundlicherweise von der Firma Straumann (Basel, Schweiz) im Metalldruckverfahren aus einer Cobalt-Chrom-Legierung hergestellt und zur Verfügung gestellt. Die Herstellung und Bereitstellung der Kunststoffstümpfe erfolgte freundlicherweise durch die Universität Regensburg mit Hilfe des 3D-Druckers SolFlex 650 (Voco GmbH, Cuxhaven). Dabei wurde das 3D-Druckermaterial V-Print Splint (Voco GmbH, Cuxhaven) verwendet. Dieses Material, ein lichthärtender Kunststoff, ist laut Gebrauchsanweisung zur Herstellung von Schienen oder als Hilfsmittel für diagnostische Zwecke vorgesehen.

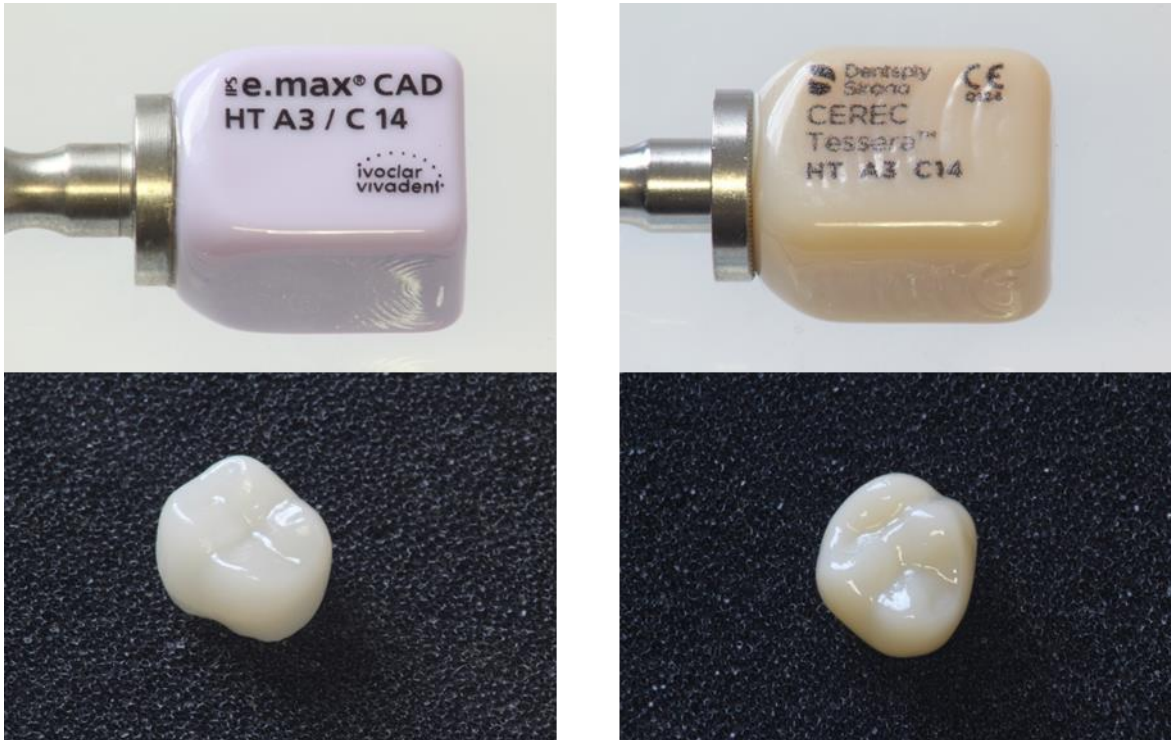
**Abb. 7:** Keramik-Blöcke und fertiggestellte Kronen links: IPS e.max<sup>®</sup> CAD, rechts: CEREC Tessera<sup>™</sup>.

Um die Kronen zu designen, wurde zunächst die STL-Datei in die inLab CAD-Software von Dentsply Sirona geladen. Aufgrund größerer zeitlicher Abstände durch äußere Einflüsse (Corona-Pandemie) wurden die Kronen für die humanen Stümpfe in inLab SW 20.0 und die für die Metall- und Kunststoffstümpfe in inLab SW 20.1 designt, da die Vorgängerversion zum späteren Zeitpunkt nicht mehr verfügbar war. Es wurden die empfohlenen Designparameter der Hersteller eingestellt (Tab. 2) und die Kronen unter Beachtung der ursprünglichen Zahnmorphologie (Ober-/Unterkiefer, rechts/links) so designt, dass der Kau-Stempel des Prüfsystems, in dem die Dauerlastversuche vorgenommen wurden, später möglichst einen Drei-Punkt-Kontakt zur Kaufläche herstellen konnte. Anschließend wurden die Kronen in der Schleifeinheit inLab MCXL von Sirona aus den jeweiligen Blöcken (Abb. 7) mit dem Step Bur 12s geschliffen.

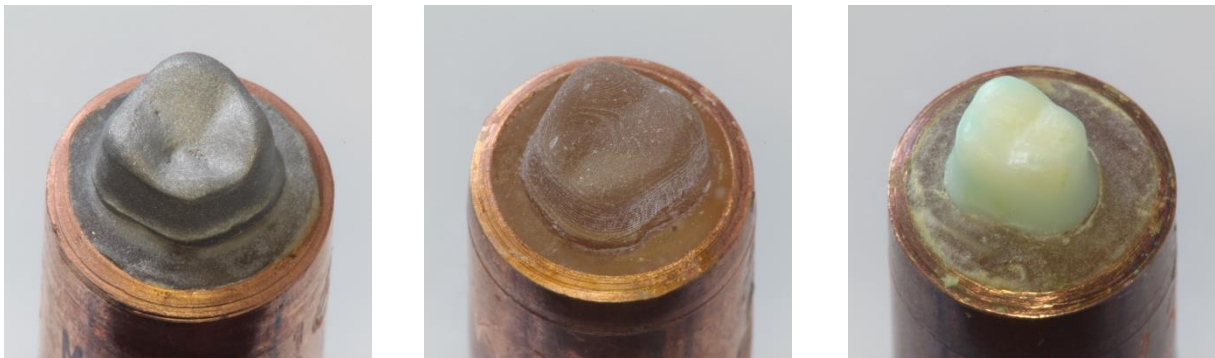
**Abb. 8:** Eingebetteter Metall-, Kunststoff- und humaner Stumpf (von links nach rechts).

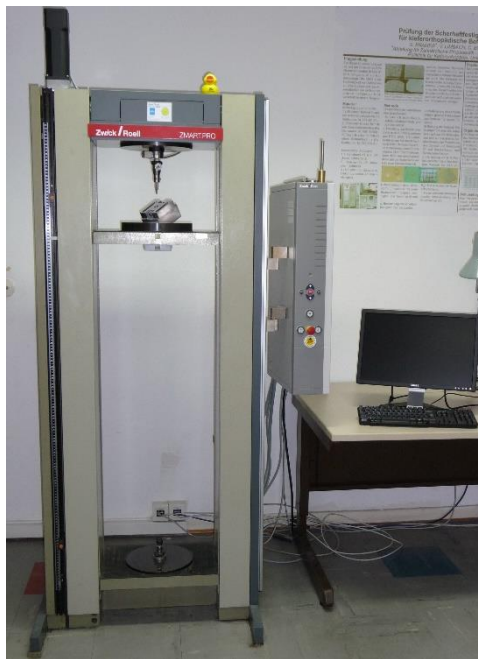
**Abb. 9:** Versuchsaufbau der Vorversuche: Links ist die Zwick Roell Zmart.Pro Type BZ1-MM14450.ZW03 Prüfmaschine (ZwickRoell GmbH & Co. KG, Ulm) zu sehen. Oben befindet sich der Druckstempel, der zum Schlitten ausgerichtet ist. Dieser ermöglichte die Ausrichtung der Probe zum Stempel in einem  $30^\circ$ -Winkel. Eine Probe ist auf dem Bild nicht vorhanden. Die Steuerung der Universalprüfmaschine erfolgte über den Computer, der rechts im Bild steht.

Da der Versuchsaufbau an die DIN EN ISO 14801:2008-02 angelehnt wurde, wurden statische Vorversuche zur Ermittlung der statischen Bruchkraft durchgeführt. Dabei wurden pro Stumpfmaterial-Kronenmaterial-Kombination jeweils 3 Proben mit und ohne Thermozyklierung belastet, bis es zum Bruch der Krone kam. Aus den jeweiligen Bruchlasten wurde ein Mittelwert gebildet, aus dem später die Kräfte für die Dauerlastversuche ermittelt werden sollten. Die statischen Vorversuche wurden an einer Zwick Roell Zmart.Pro Type BZ1-MM14450.ZW03 Prüfmaschine (ZwickRoell GmbH & Co. KG, Ulm, Abb. 9) durchgeführt.

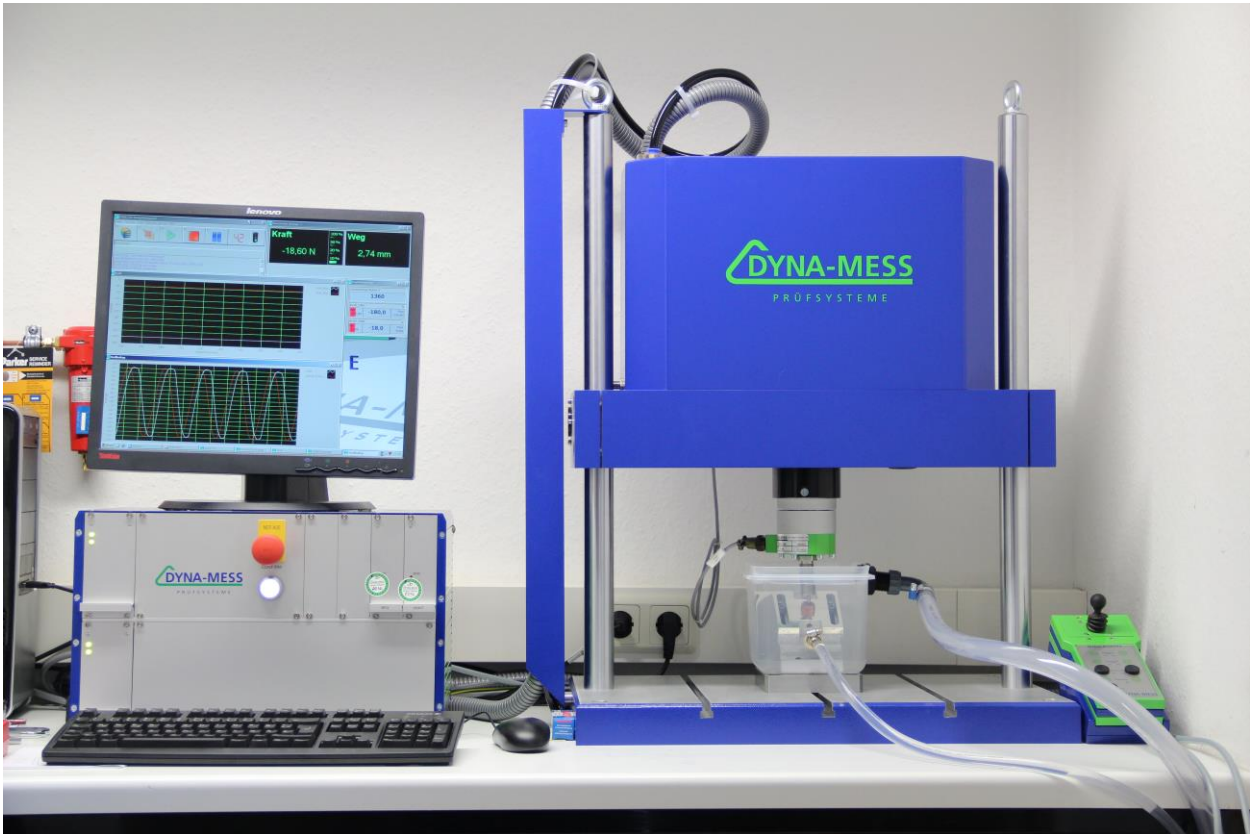
**Abb. 11:** Versuchsaufbau der Dauerlastversuche. Die Steuerung und Aufzeichnung der Versuche erfolgte über den Computer links im Bild. Rechts ist die eigentliche Prüfvorrichtung zu sehen. Der Kunststoffbehälter ermöglicht eine Prüfung im feuchten Milieu. Die Wasserzufuhr erfolgte über den unteren, dünneren Schlauch aus einem unter dem Tisch befindlichen Behälter mit einem darin befindlichen Heizstab. Dadurch konnte die Wassertemperatur konstant gehalten werden. Der Abfluss erfolgte über den dickeren, oberen Schlauch in den selbigen Behälter. Der Druckstempel wurde über den Joystick (rechts neben der Dynamess-Prüfmaschine im Bild) bewegt.

Die Fertigstellung aller Proben erfolgte mindestens 24 Stunden vor Versuchsbeginn. Die dynamischen Dauerlastversuche erfolgten in einer servopneumatischen Tischprüfmaschine, Typ 5kN des Herstellers DYNAMESS (DYNA-MESS Prüfsysteme GmbH, Aachen, Abb. 11) in deionisiertem, ca. 37 °C warmen Wasser. Die Versuche wurden im feuchten Milieu durchgeführt, damit die humanen Stümpfe nicht austrocknen konnten. Außerdem gibt die DIN EN ISO 14801:2008-02 vor, dass, sofern Polymerkomponenten im Prüfkörper vorhanden sind, die Prüfung in einem 37 °C ± 2 °C warmen physiologischen Medium (Kochsalzlösung o.Ä.) durchgeführt werden muss (DIN EN ISO 14801:2008-02, 2008). Um die Rostbildung des Druckstempels zu entschleunigen, wurde hier jedoch auf deionisiertes Wasser ausgewichen. Dies wurde ermöglicht, indem die Versuchsvorrichtung in einem Kunststoffbehälter positioniert wurde, der über zwei Schläuche mit einem Gefäß, in dem sich ein Heizstab befand, verbunden wurde. Das Wasser wurde, mit Hilfe einer Pumpe, durch einen der Schläuche in den unteren Bereich des Versuchsgefäßes befördert, der Abflussschlauch befand sich oberhalb der Höhe der eingestellten Probe. Die Kunststoffstümpfe und die Metallstümpfe wurden, zur Schaffung gleicher Voraussetzungen, unter den gleichen Bedingungen getestet. Die Proben wurden entsprechend der geometrischen Bedingungen der Vorversuche eingestellt.

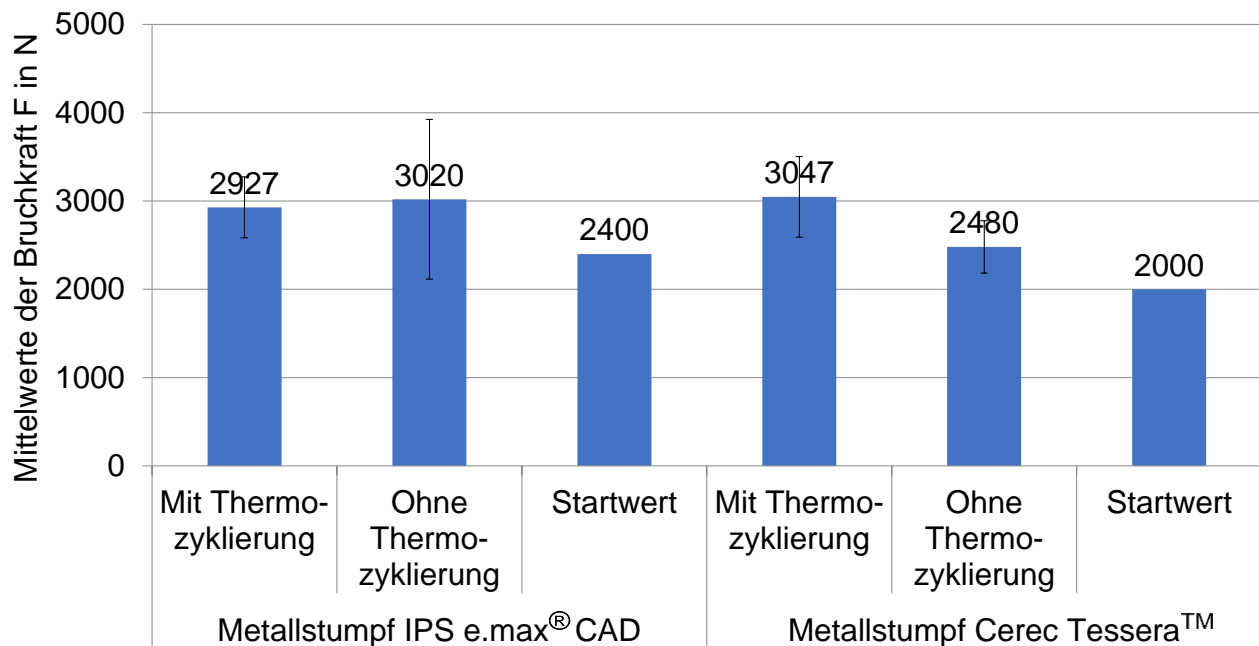
**Abb. 12:** Ergebnisse der statischen Vorversuche für die Metallstümpfe mit Startwert für die Dauerlastuntersuchungen (n = 3 pro Versuchsgruppe).

In der Gruppe Metallstumpf – IPS e.max® CAD – ohne Thermozyklisierung brach Probe M4 bei 1990 N, Probe M5 bei 3390 N, und Probe M6 bei 3680 N. Der Mittelwert von 3020 ( $\pm$  904) N wurde auf 3000 N gerundet, woraus sich mit 80 % der Bruchlast ein Startwert von 2400 N für die Gruppe Metallstumpf – IPS e.max® CAD ergab (Abb. 12).

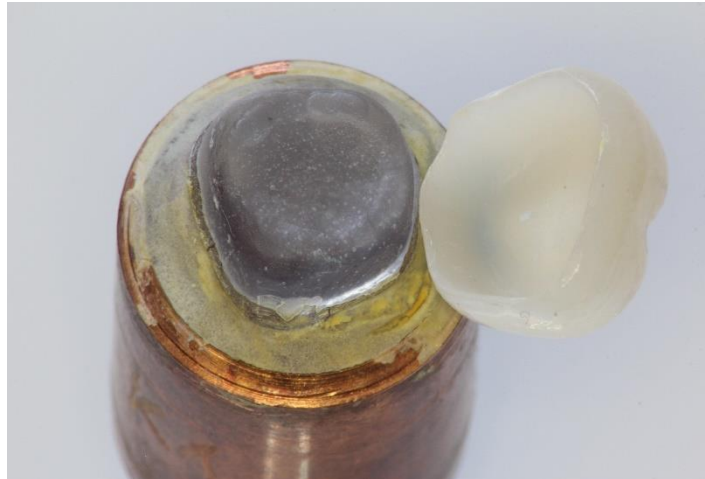
**Abb. 13:** Probe K1 nach Thermozyklierung. Im Rahmen der Thermozyklierung kam es zu einer Dezentementierung. Auf dem Bild ist deutlich zu sehen, dass der Befestigungskunststoff überwiegend auf dem Stumpf haftet. Am zervikalen Rand ist zu sehen, wie er sich leicht vom Stumpf löst.

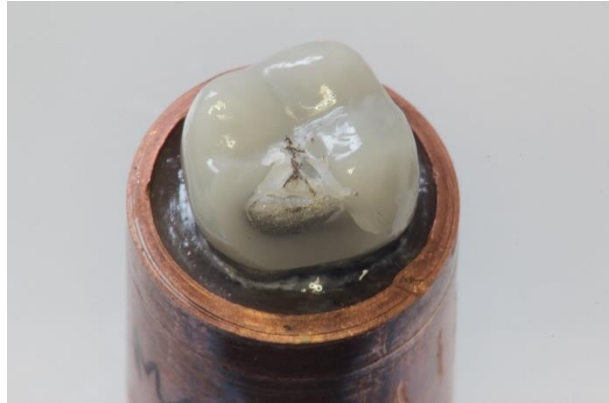
**Abb. 16:** Probe M11 nach Dauerbelastung: Bei 1800 N kam es zunächst zu Startschwierigkeiten. Im ersten Anlauf rutschte der Druckstempel ab, der zweite Anlauf wurde wegen einer Grenzüberschreitung automatisch abgebrochen. Im dritten Anlauf brach die Krone nach zwei Zyklen.

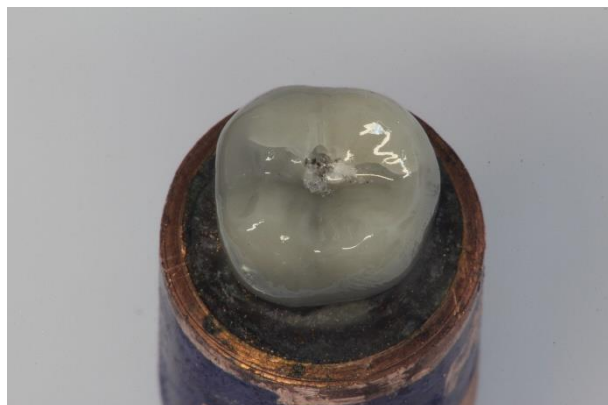
**Abb 17:** Probe M12 nach Dauerbelastung: Der Riss wurde bei 1804 Zyklen bemerkt. Auch im direkten Auflagebereich des Stempels zeigt sich eine deutliche Beschädigung der Krone.

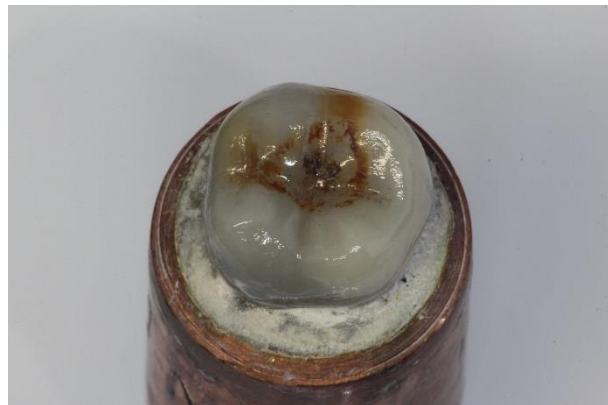
**Abb 18:** Probe M17 nach Dauerbelastung: Diese Probe überstand bei 600 N (20 %) 2 Mio. Zyklen erfolgreich. Im Auflagebereich des Druckstempels sind Abnutzungerscheinungen ersichtlich. Die Braunfärbung der Krone entstand durch Rostablagerungen des Druckstempels.

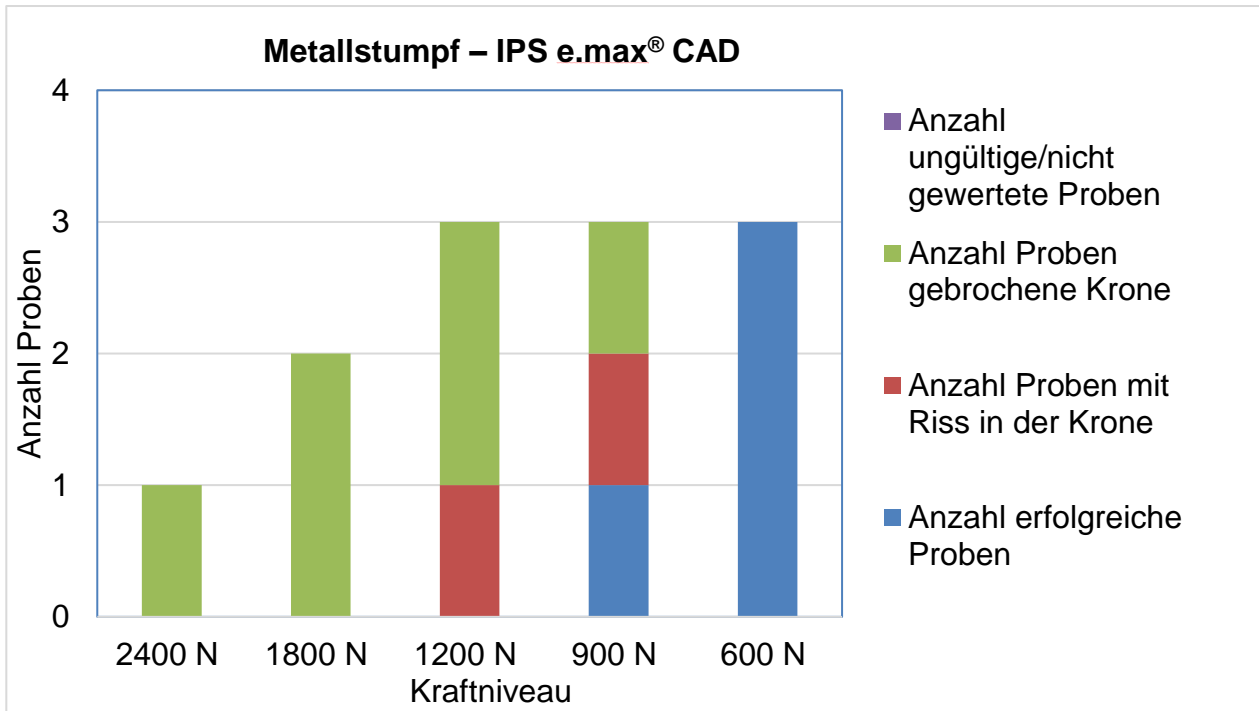
**Abb. 19:** Graphische Darstellung der Verteilung des Bruchmusters der Prüfgruppe Metallstumpf - IPS e.max® CAD (n = 12). Bei höheren Kräften brach die Krone, bei abnehmenden angewandten Kräften änderte sich das Bruchmuster hin zur Rissbildung in der Krone.

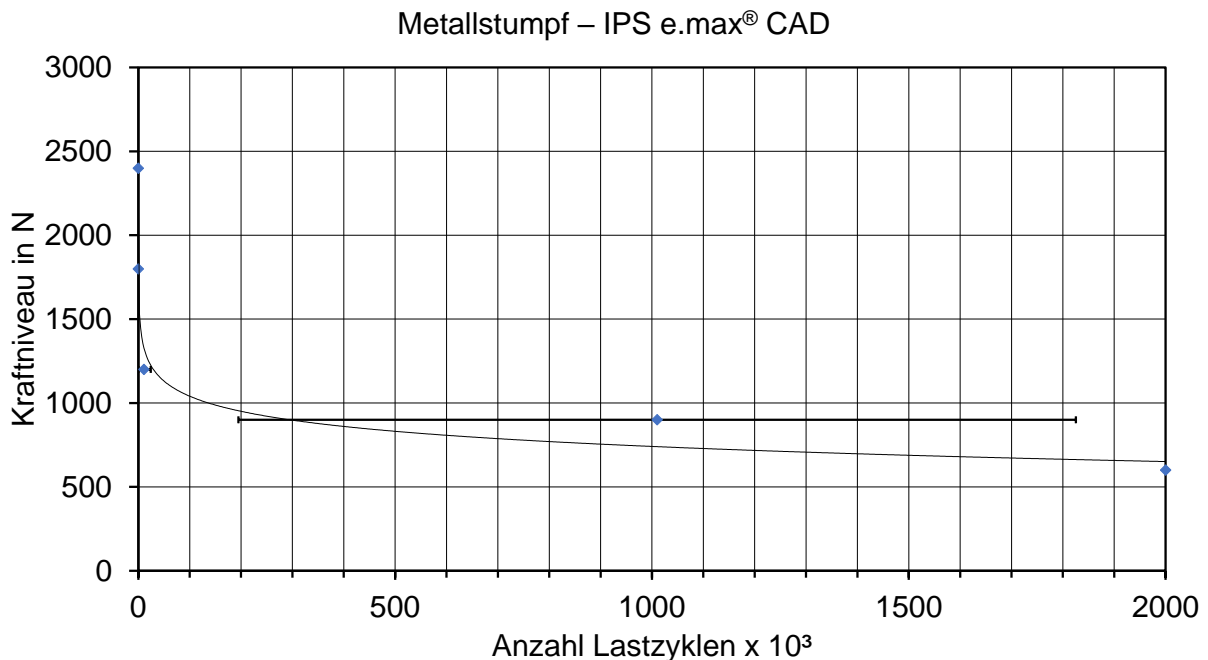
**Abb. 20:** Ergebnisse der Dauerlastuntersuchungen der Gruppe Metallstumpf – IPS e.max® CAD dargestellt in einer Wöhler-Kurve (n = 12). Zu Beginn fällt der Verlauf der Kurve stark ab und nähert sich mit abnehmender Belastung einem parallelen Verlauf zur Abszisse an.

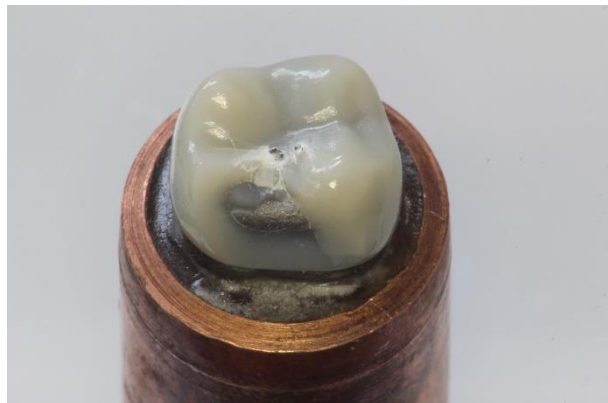
**Abb 21:** Probe M31 nach Dauerbelastung: Bei 1000 N (40 %) kam es nach ca. 400 Zyklen zum Bruch der Krone.

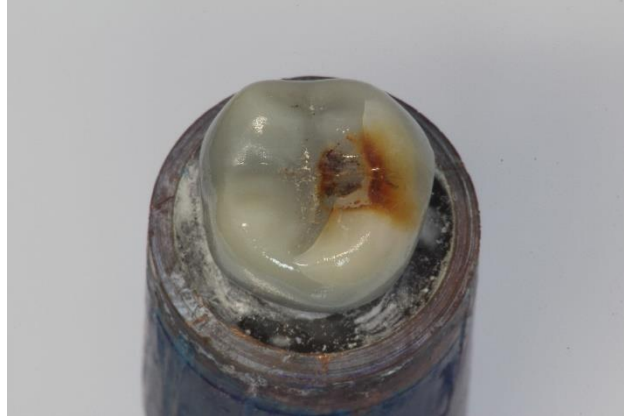
**Abb. 22:** Probe M33 nach Dauerbelastung: Bei 500 N (20 %) wurde, nachdem die Probe 2 Mio. Zyklen durchlaufen hatte, ein deutlicher, sich von okklusal auf die vestibulären Flächen ausbreitender, Riss bemerkt.

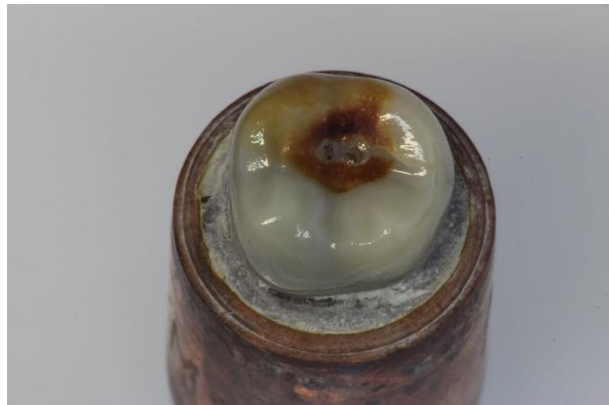
**Abb. 23:** Probe M37 nach Dauerbelastung: Nach 2 Mio. Zyklen bei 400 N wurde direkt vom Auflagebereich ausgehend ein kleiner Riss festgestellt. Da dieser Riss direkt vom Auflagebereich des Druckstempels ausgeht und sich nicht weiter ausgebreitet hat, wurde diese Probe als erfolgreich gewertet. Bei Probe M38 wurde ebenso verfahren.

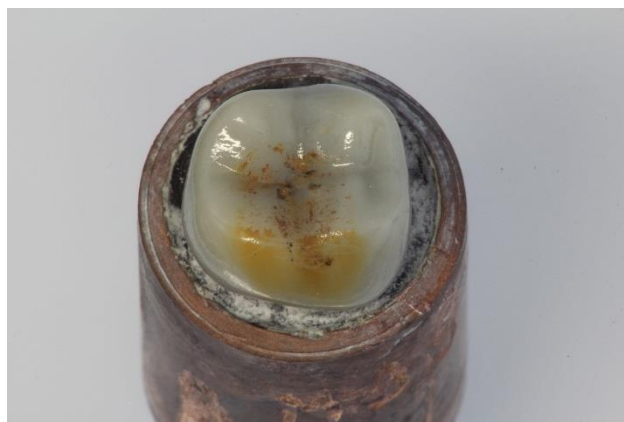
**Abb. 24:** Probe M39 nach Dauerbelastung: Bei 400 N hat sie 2 Mio. Zyklen komplett unbeschadet überstanden.

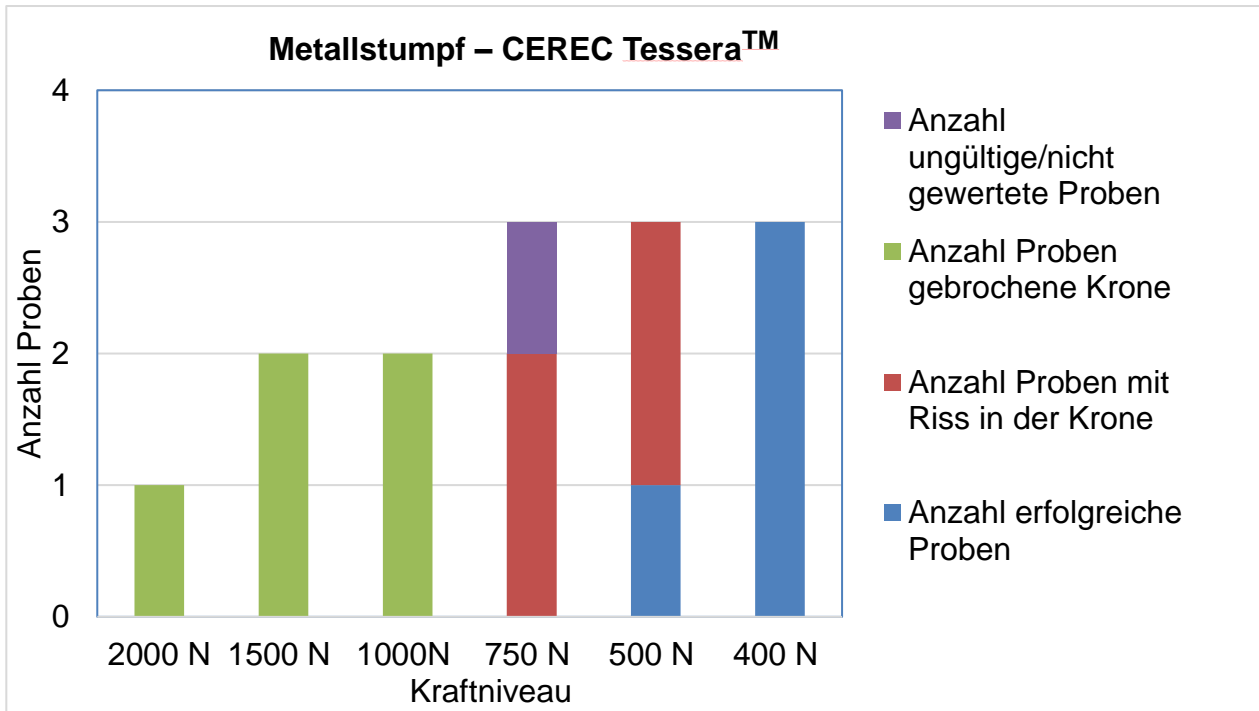
**Abb. 25:** Graphische Darstellung der Verteilung des Bruchmusters der Prüfgruppe Metallstumpf – CEREC Tessera™ (n = 14). Bei einer Probe kam es beim Einstellen zum Bruch der Krone, sodass diese nicht gewertet werden konnte.

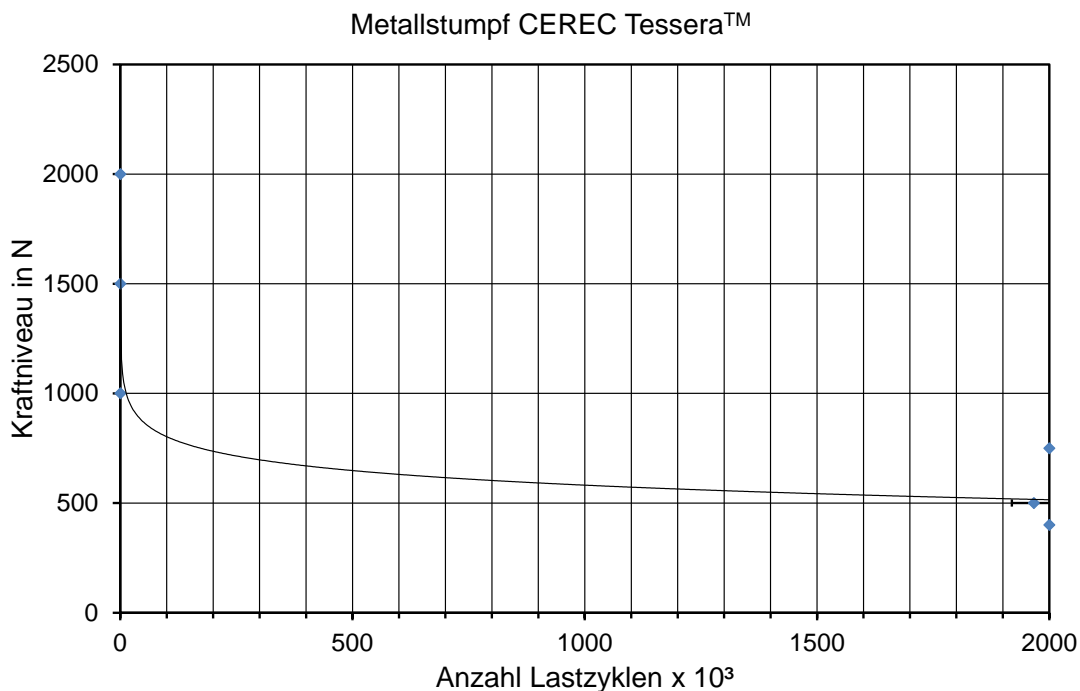
**Abb. 26:** Ergebnisse der Dauerlastuntersuchungen der Prüfgruppe Metallstumpf – CEREC Tessera™ dargestellt in einer Wöhler-Kurve (n = 13). Im Bereich der höheren verwendeten Kräfte zeigt die Kurve einen senkrechten Verlauf, der im Bereich zwischen 750 N und 500 N in eine Horizontale übergeht.

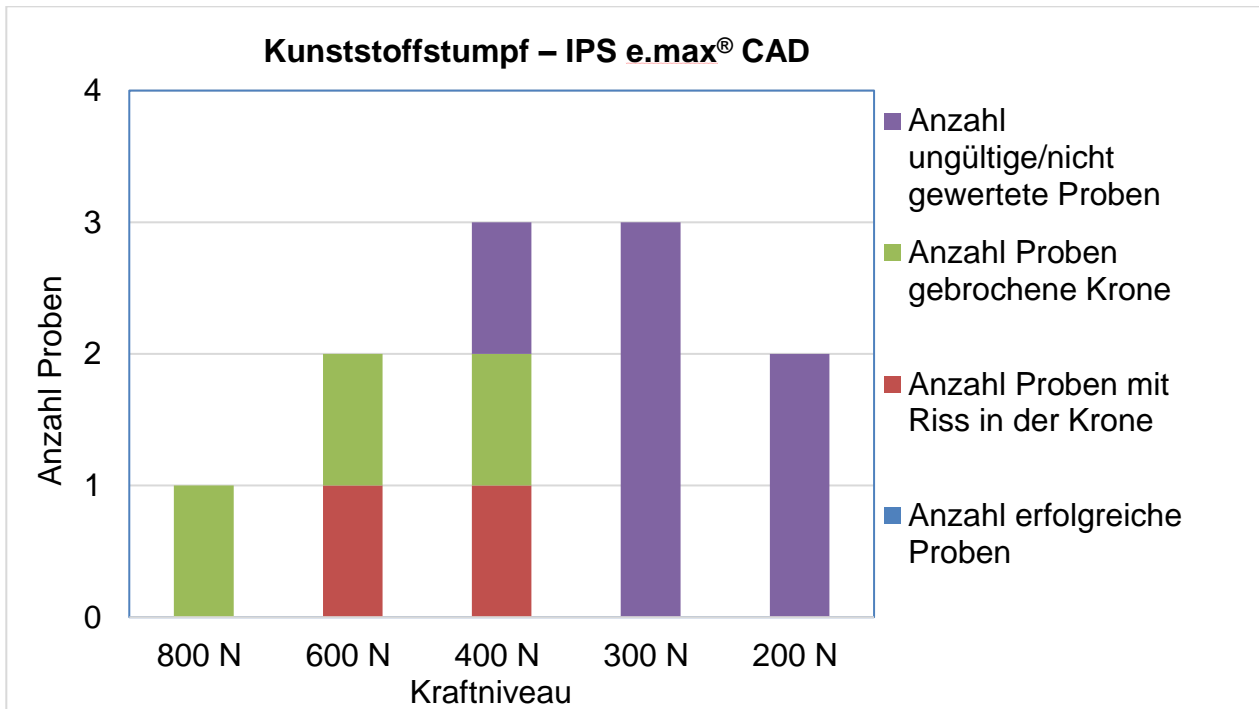
**Abb. 27:** Graphische Darstellung der Verteilung des Bruchmusters der Prüfgruppe Kunststoffstumpf – IPS e.max® CAD (n = 11). Das überwiegende Bruchmuster ist ein Bruch des Stumpfes bei intakter Krone. Dementsprechend wurden diese Proben nicht zur Ermittlung der Dauerfestigkeit gewertet.

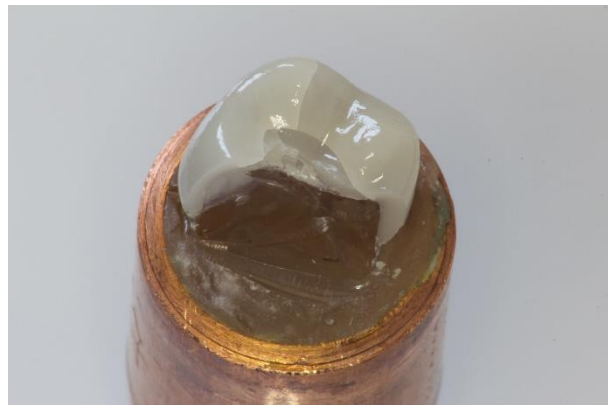
**Abb. 28:** Probe K7 nach Einschwingen: Bei einer Kraft von 800 N (80 %) kam es beim Einschwingen zum Bruch der Krone, sowie des darunterliegenden Stumpfes.

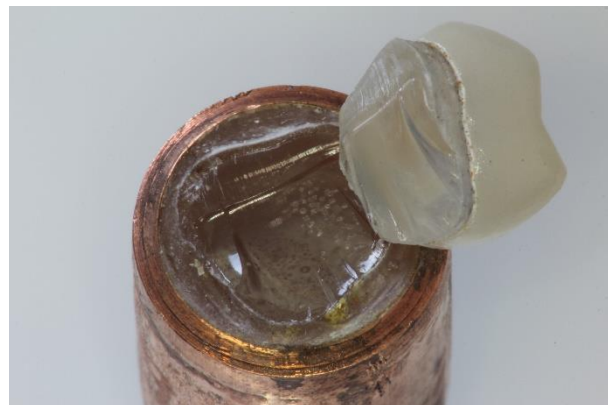
**Abb. 29:** Probe K9 nach Dauerbelastung: Bei einer Kraft von 400 N (40 %) blieb die Krone nach 102311 Zyklen intakt, der Stumpf ist zervikal abgebrochen.

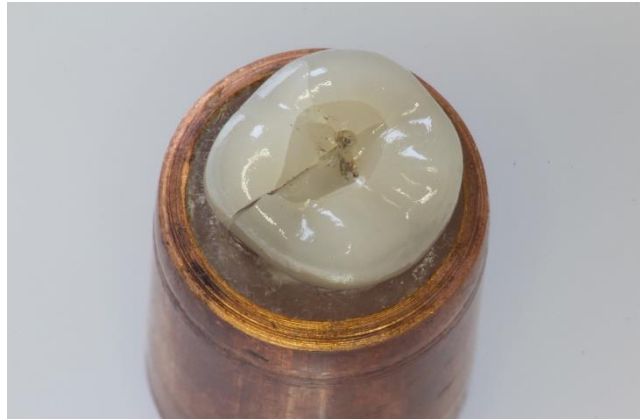
**Abb. 30:** Probe K15 nach Dauerbelastung: In der Krone zeichnet sich bei 400 N (40 %) ein deutlicher Riss in der Krone ab, der sich im Stumpf fortsetzt. Dieser wurde bei 15265 Zyklen bemerkt, fand jedoch laut Versuchsprotokoll bei ca. 7000 Zyklen statt.

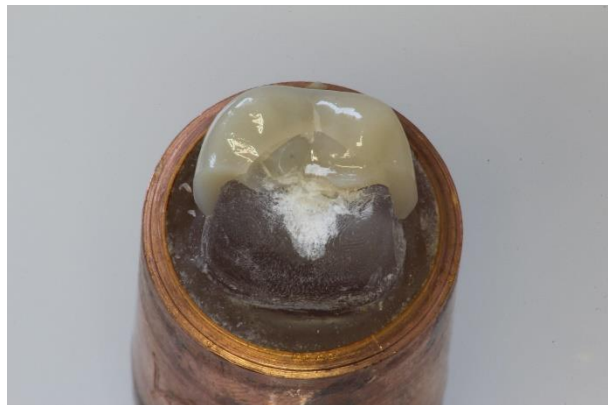
**Abb. 33:** Probe K27 nach Dauerbelastung: Bei 560 N (80 %) brach die Krone nach 1213 Zyklen. Auch im Stumpf ist ein kleiner Riss zu verzeichnen.

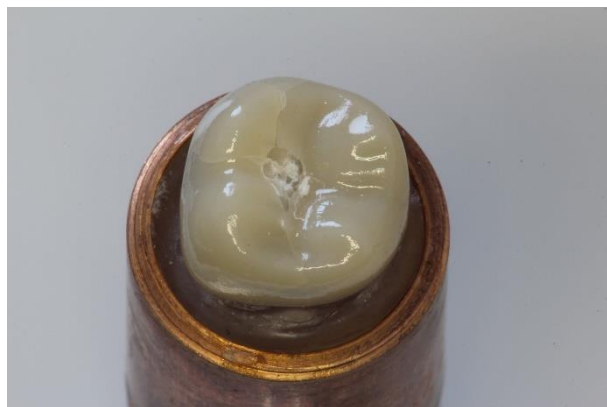
**Abb. 34:** Probe K28 nach Dauerbelastung: Hier (420 N, 60 %) kam es zu einer deutlichen Rissbildung in der Krone, die bei einer optischen Kontrolle nach 2854 Zyklen bemerkt wurde.

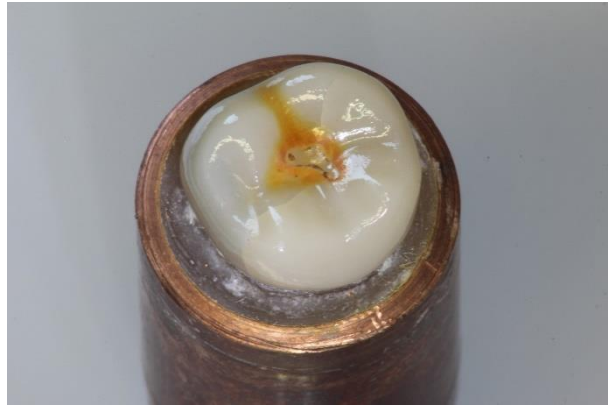
**Abb. 35:** Probe K30 nach Dauerbelastung: Bei 140 N (20%) wurde nach 515962 Zyklen ein Riss in der Krone bemerkt. Wahrscheinlich ist diese im Bereich zwischen 400000 und 450000 Zyklen aufgetreten.

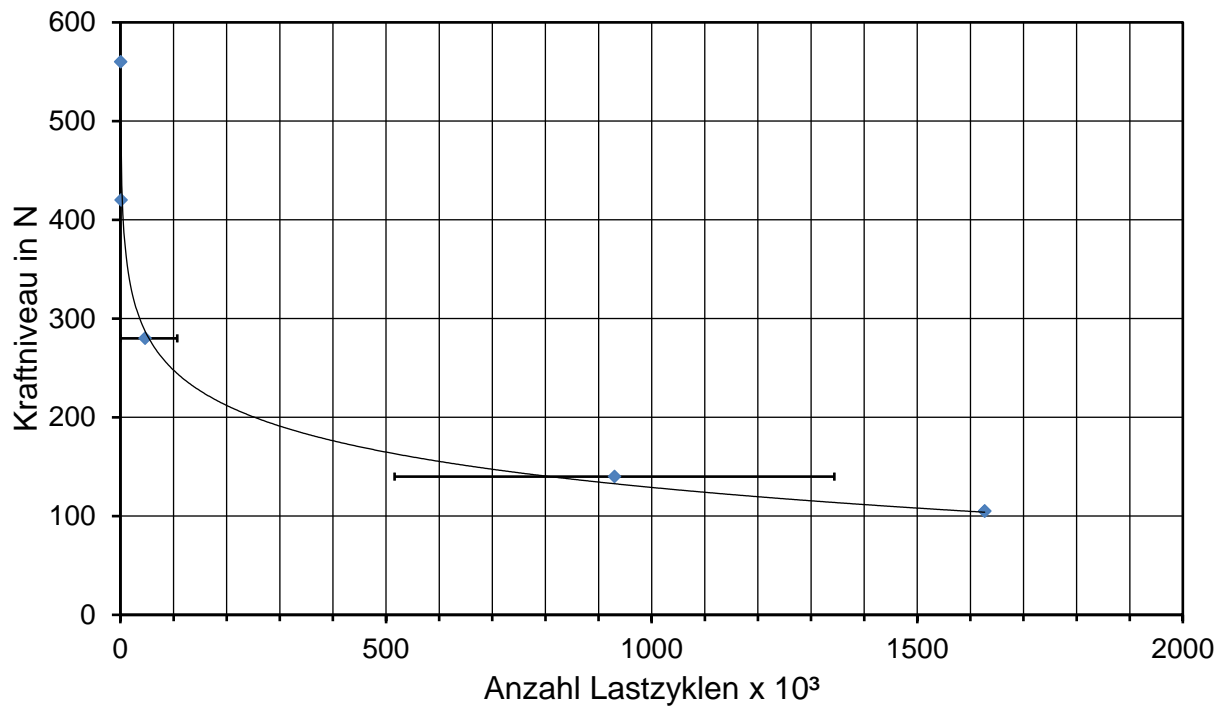
**Abb. 36:** Ergebnisse der Dauerlastuntersuchungen der Prüfgruppe Kunststoffstumpf - CEREC Tessera™ dargestellt in einer Wöhler-Kurve (n =11). Es zeigt sich kein horizontaler Verlauf der Wöhler-Kurve, eine Dauerfestigkeit konnte nicht bestimmt werden. Es liegt eine Zeitfestigkeit vor.

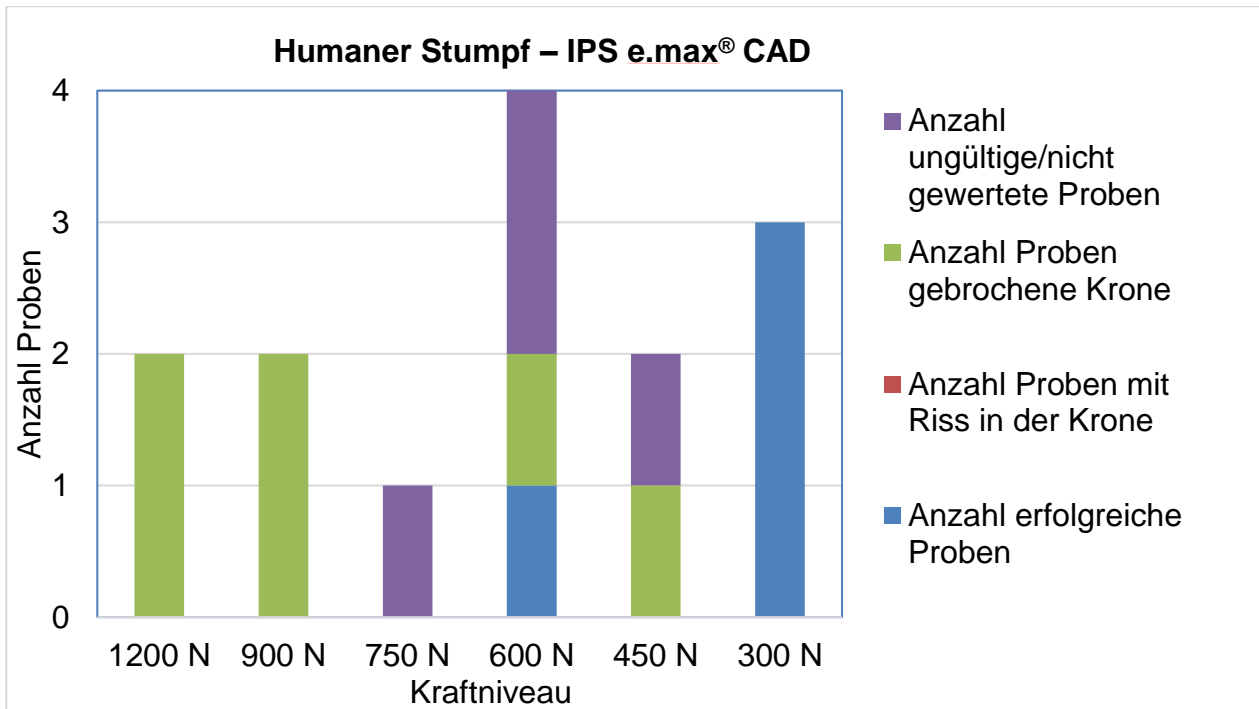
**Abb. 37:** Graphische Darstellung der Verteilung des Bruchmusters der Prüfgruppe Humaner Stumpf – IPS e.max® CAD (n = 14). Die hier nicht gewerteten Proben sind unter anderem auf ungeeignete Kronen- und Wurzelmorphologien zurückzuführen.

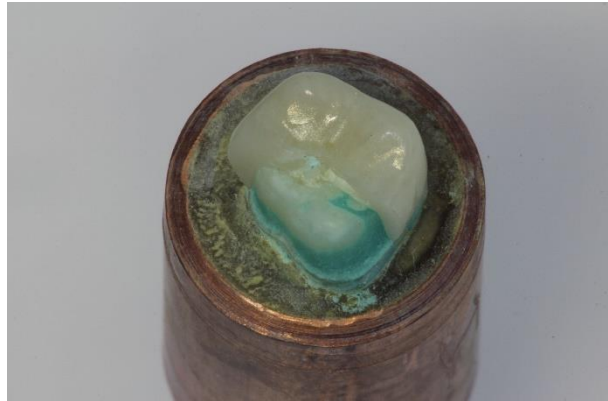
**Abb. 38:** Probe H8 nach Dauerbelastung: Bei 900 N (60 %) kam es nach 371 Zyklen zum Bruch der Krone.

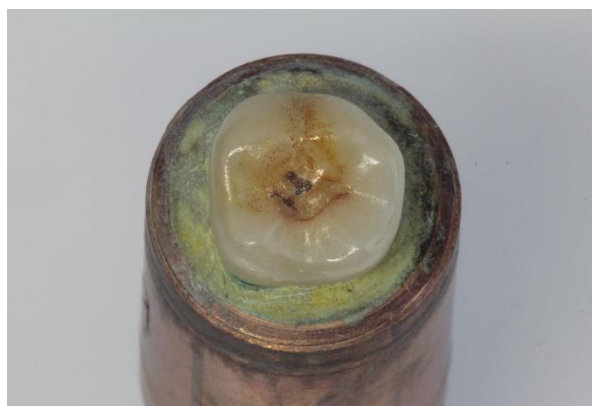
**Abb. 39:** Probe H9 nach Dauerbelastung: Bei 600 N (40 %) konnte diese Probe die 2 Mio. Zyklen unbeschädigt durchlaufen.

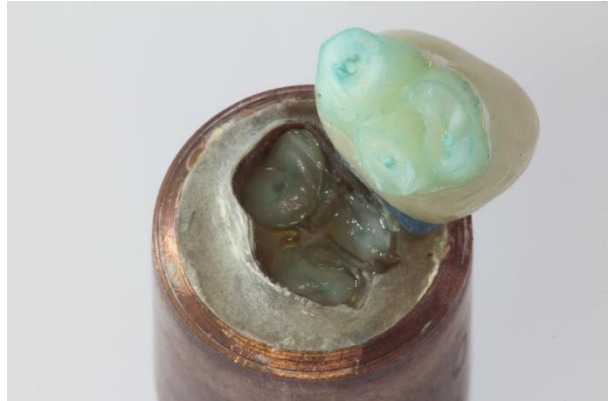
**Abb. 40:** Probe H10 nach Dauerbelastung: Bei diesem Oberkiefermolaren war die Positionierung des Druckstempels problematisch. Insgesamt musste die Probe viermal gestartet und umpositioniert werden. Im vierten Versuch kam es nach insgesamt 426 Zyklen zur Fraktur der Wurzel.

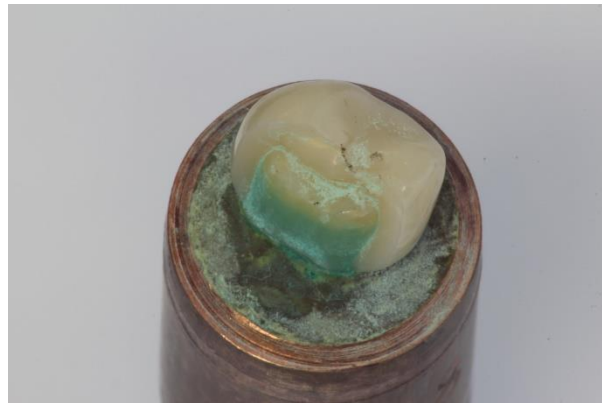
**Abb. 42:** Probe H28 nach Dauerbelastung: Hier kam es nach anfänglichen Positionierungsschwierigkeiten bei 480 N (60 %) nach 3050 Zyklen zum Bruch der Krone. Durch eine Reaktion des Kupfers ist eine deutlich sichtbare grün-bläuliche Verfärbung auf dem Zahn entstanden.

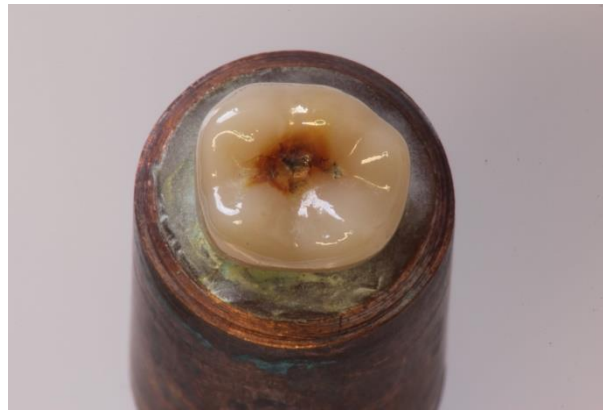
**Abb. 43:** Probe H27 nach Dauerbelastung: Bei 320 N (40 %) überstand sie die 2 Mio. Zyklen unbeschadet. Auch hier wurden die okklusalen Abnutzungserscheinungen im Auflagebereich des Druckstempels vernachlässigt.

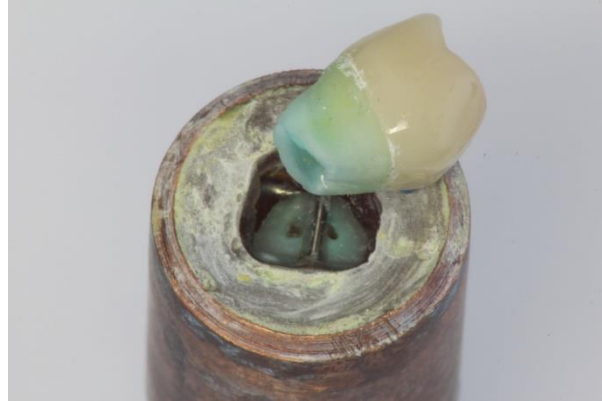
**Abb. 45:** Probe H40 nach Dauerbelastung: nach 60011 Zyklen frakturierte die Wurzel. Diese Probe wurde daher von der Wertung ausgeschlossen.

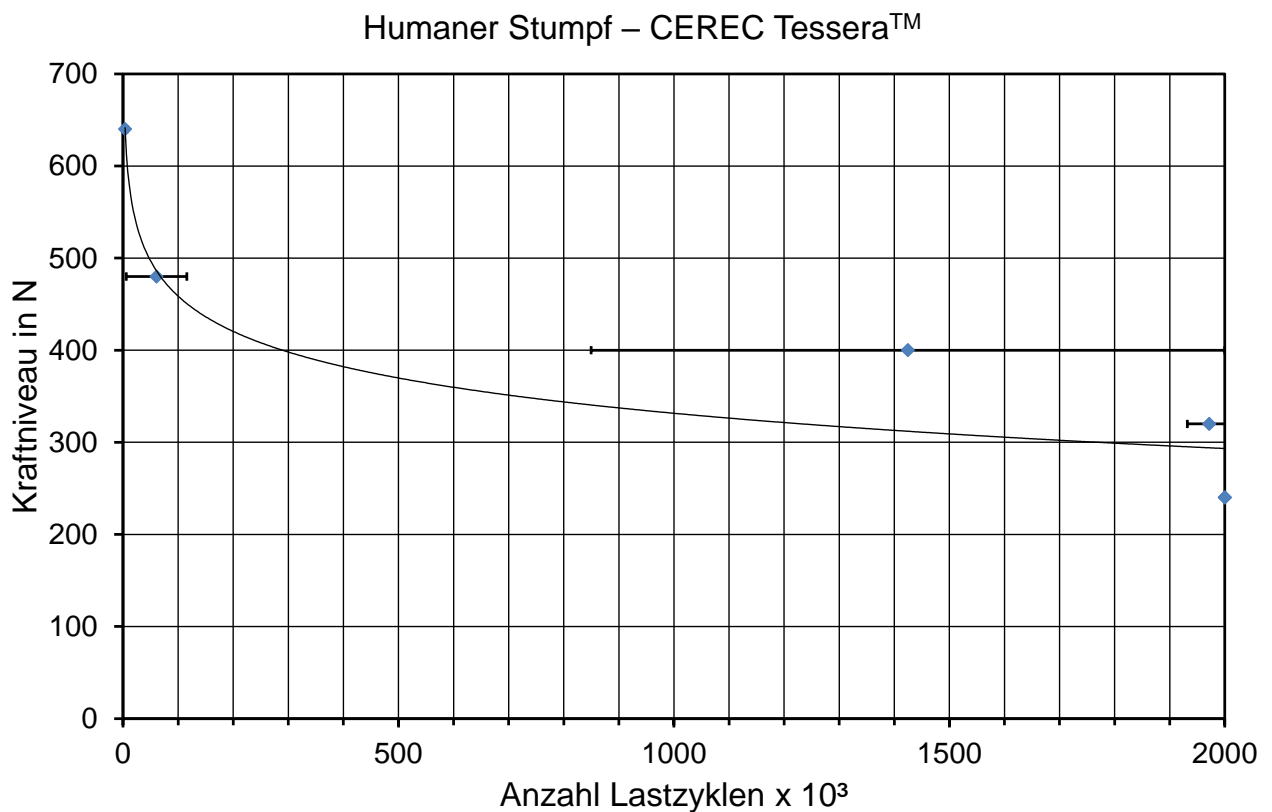
**Abb. 46:** Ergebnisse der Dauerlastuntersuchungen der Prüfgruppe Humaner Stumpf - CEREC Tessera™ dargestellt in einer Wöhler-Kurve ( $n = 12$ ). Zwischen 320 N und 240 N nimmt die Kurve einen horizontalen Verlauf.

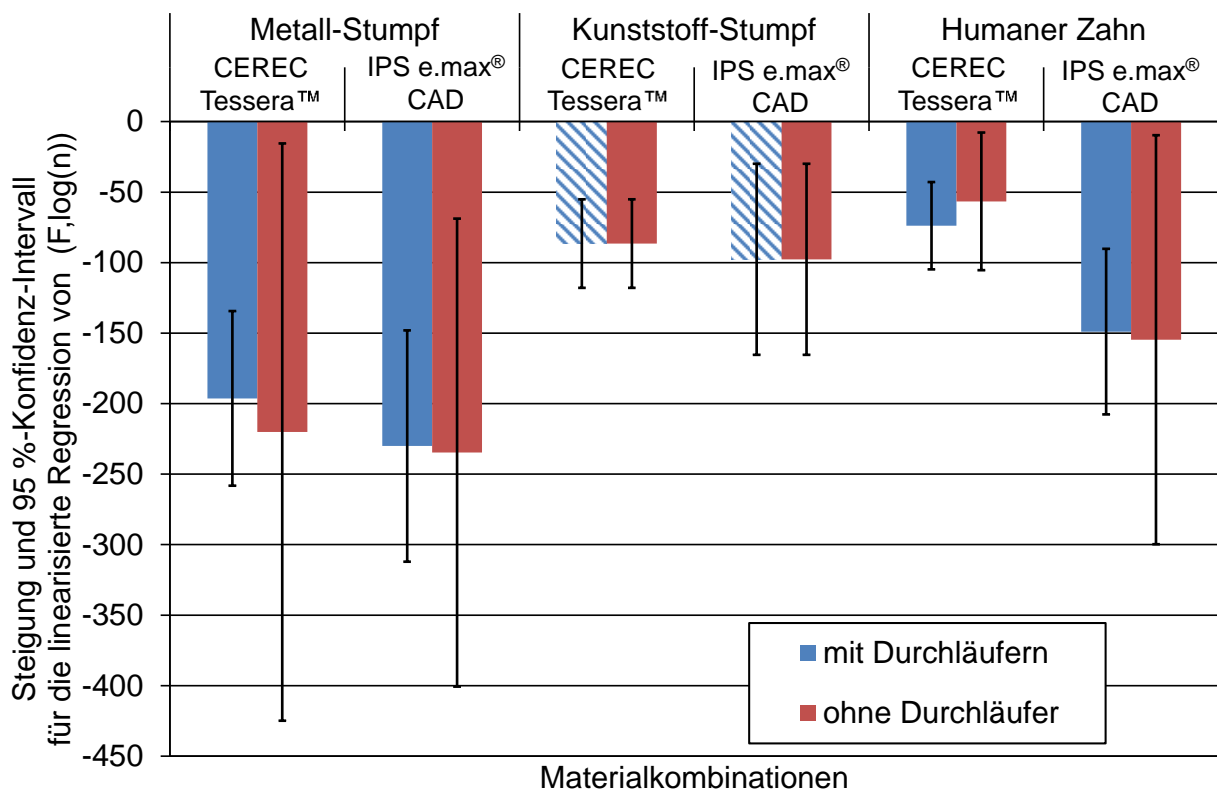
**Abb. 50:** Graphische Darstellung der Steigung und 95% Konfidenzintervall für die linearisierte Regression von  $(F, \log(n))$ ;  $n$  (Metall – Tessera™) = 13,  $n$  (Metall - IPS e.max® CAD) = 12,  $n$  (Kunststoff – Tessera™) = 11,  $n$  (Kunststoff - IPS e.max® CAD) = 5,  $n$  (humaner Zahn – Tessera™) = 12,  $n$  (humaner Zahn - IPS e.max® CAD) = 10). In den Fehlerbalken lassen sich die Konfidenzintervalle ablesen. Da es bei den Kunststoffstümpfen keine Durchläufer gab, wurden diese im Diagramm schraffiert.
