# **Dauerfestigkeit einer neuen Zirkonoxid-angereicherten Lithiumdisilikatkeramik für Anwendungen in der dentalen Prothetik**

Inaugural-Dissertation

2024

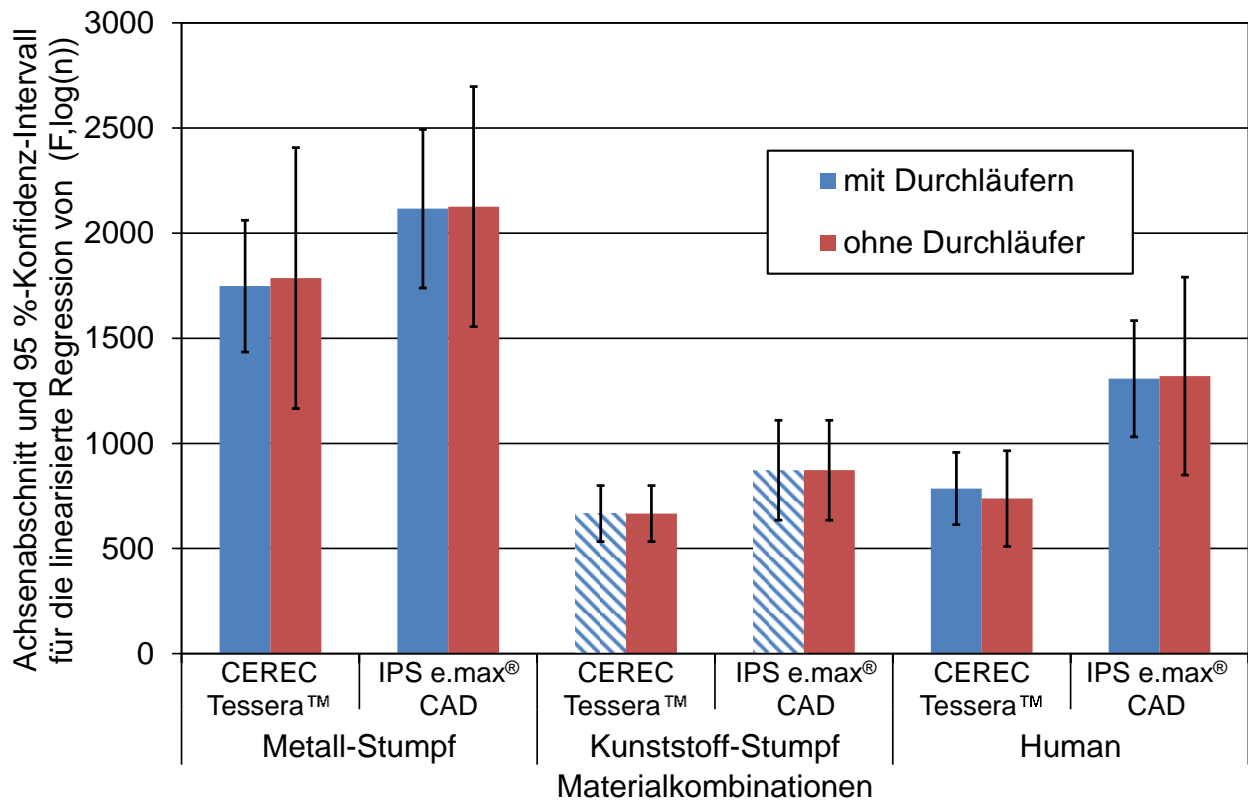
**Abb. 51:** Achsenabschnitt und 95%-Konfidenz-Intervall für die linearisierte Regression von  $(F, \log(n))$ ;  $n$  (Metall – Tessera™) = 13,  $n$  (Metall - IPS e.max® CAD) = 12,  $n$  (Kunststoff – Tessera™) = 11,  $n$  (Kunststoff - IPS e.max® CAD) = 5,  $n$  (humaner Zahn – Tessera™) = 12,  $n$  (humaner Zahn - IPS e.max® CAD) = 10). Da es bei den Kunststoffstümpfen keine Durchläufer gab, wurden diese im Diagramm schraffiert.
