Ökologisches Entwicklungskonzept Hellenbrucher Bach

(Kreis Mettmann, NRW)

Inaugural-Dissertation

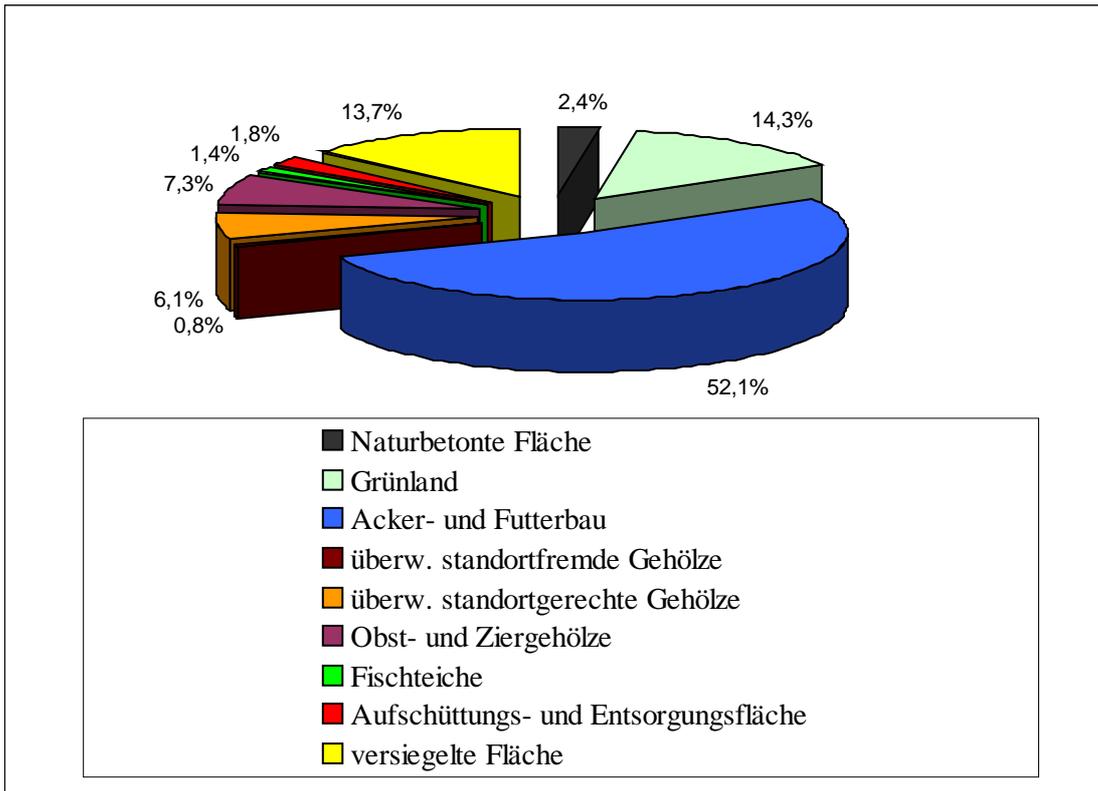
Abb. 1: Flächennutzung im Einzugsgebiet des Hellenbrucher Bachs

Mit einer Gesamtfläche von 0,68 km² ist der Versiegelungsgrad des Einzugsgebietes relativ hoch und liegt mit 13,7 % kurz hinter dem Flächenanteil für Grünland (Abb.1). Die versiegelten Flächen entwässern an ein Mischwasser-Kanalnetz, das Niederschlags- und Abwasser über mehrere Regenüberläufe und Regenüberlaufbecken in den Hellenbrucher Bach einleitet. Außerdem wird aus mehreren versiegelten Teileinzugsgebieten des Mettmanner Bachs, z.B. aus Fläche 100a9 und 100b9 (vgl. Abb. 2) Mischwasser in den Hellenbrucher Bach geleitet, wodurch der natürliche Abfluß und der Stoffhaushalt stark verändert werden. Häufige Uferabbrüche und Eintiefungen weisen auf eine deutliche Überforderung der Kapazität des Hellenbrucher Bachs hin.

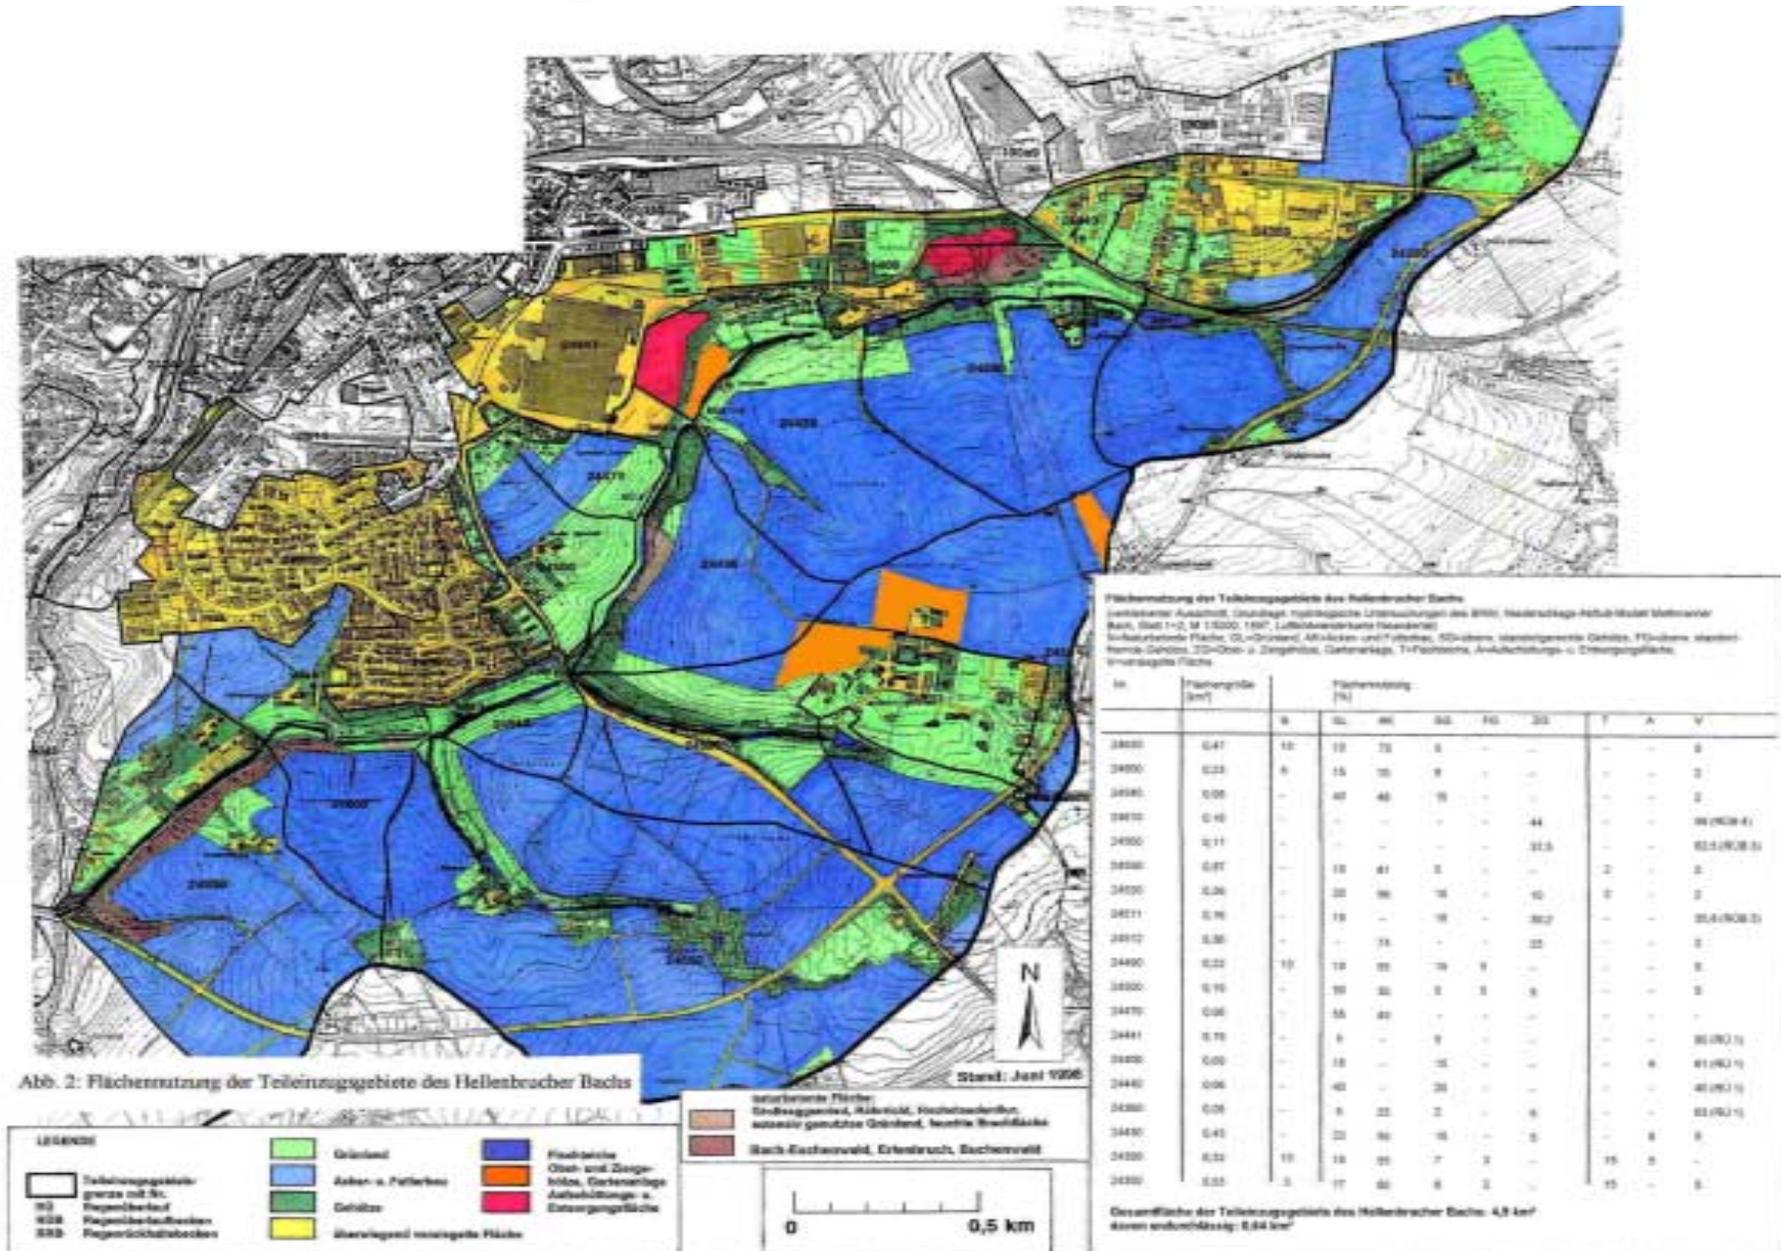
Abb. 2: Flächennutzung der Teileinzugsgebiete des Hellenbrucher Bachs

Der Hellenbrucher Bach verläuft südöstlich der Stadt Mettmann und fließt von nordöstlicher in südwestlicher Richtung (vgl. Abb. 2, S. 22 und Abb. 3, S. 34). Er hat eine Länge von 4,523 km und eine Breite von 0,3 bis 2,5 m bei mittlerem Wasserstand. Die Quellregion (südöstlich von Eistringhaus) liegt bei etwa 165 m ü. NN, die Mündung in den Mettmanner Bach (südlich von Hellenbruch) bei etwa 90 m ü. NN. Im mittleren Bereich der Fließstrecke münden der Voishofer und der Benninghovener Bach in den Hellenbrucher Bach. Die Fließstrecke aller Bäche wird durch mehrere Teichanlagen unterbrochen.

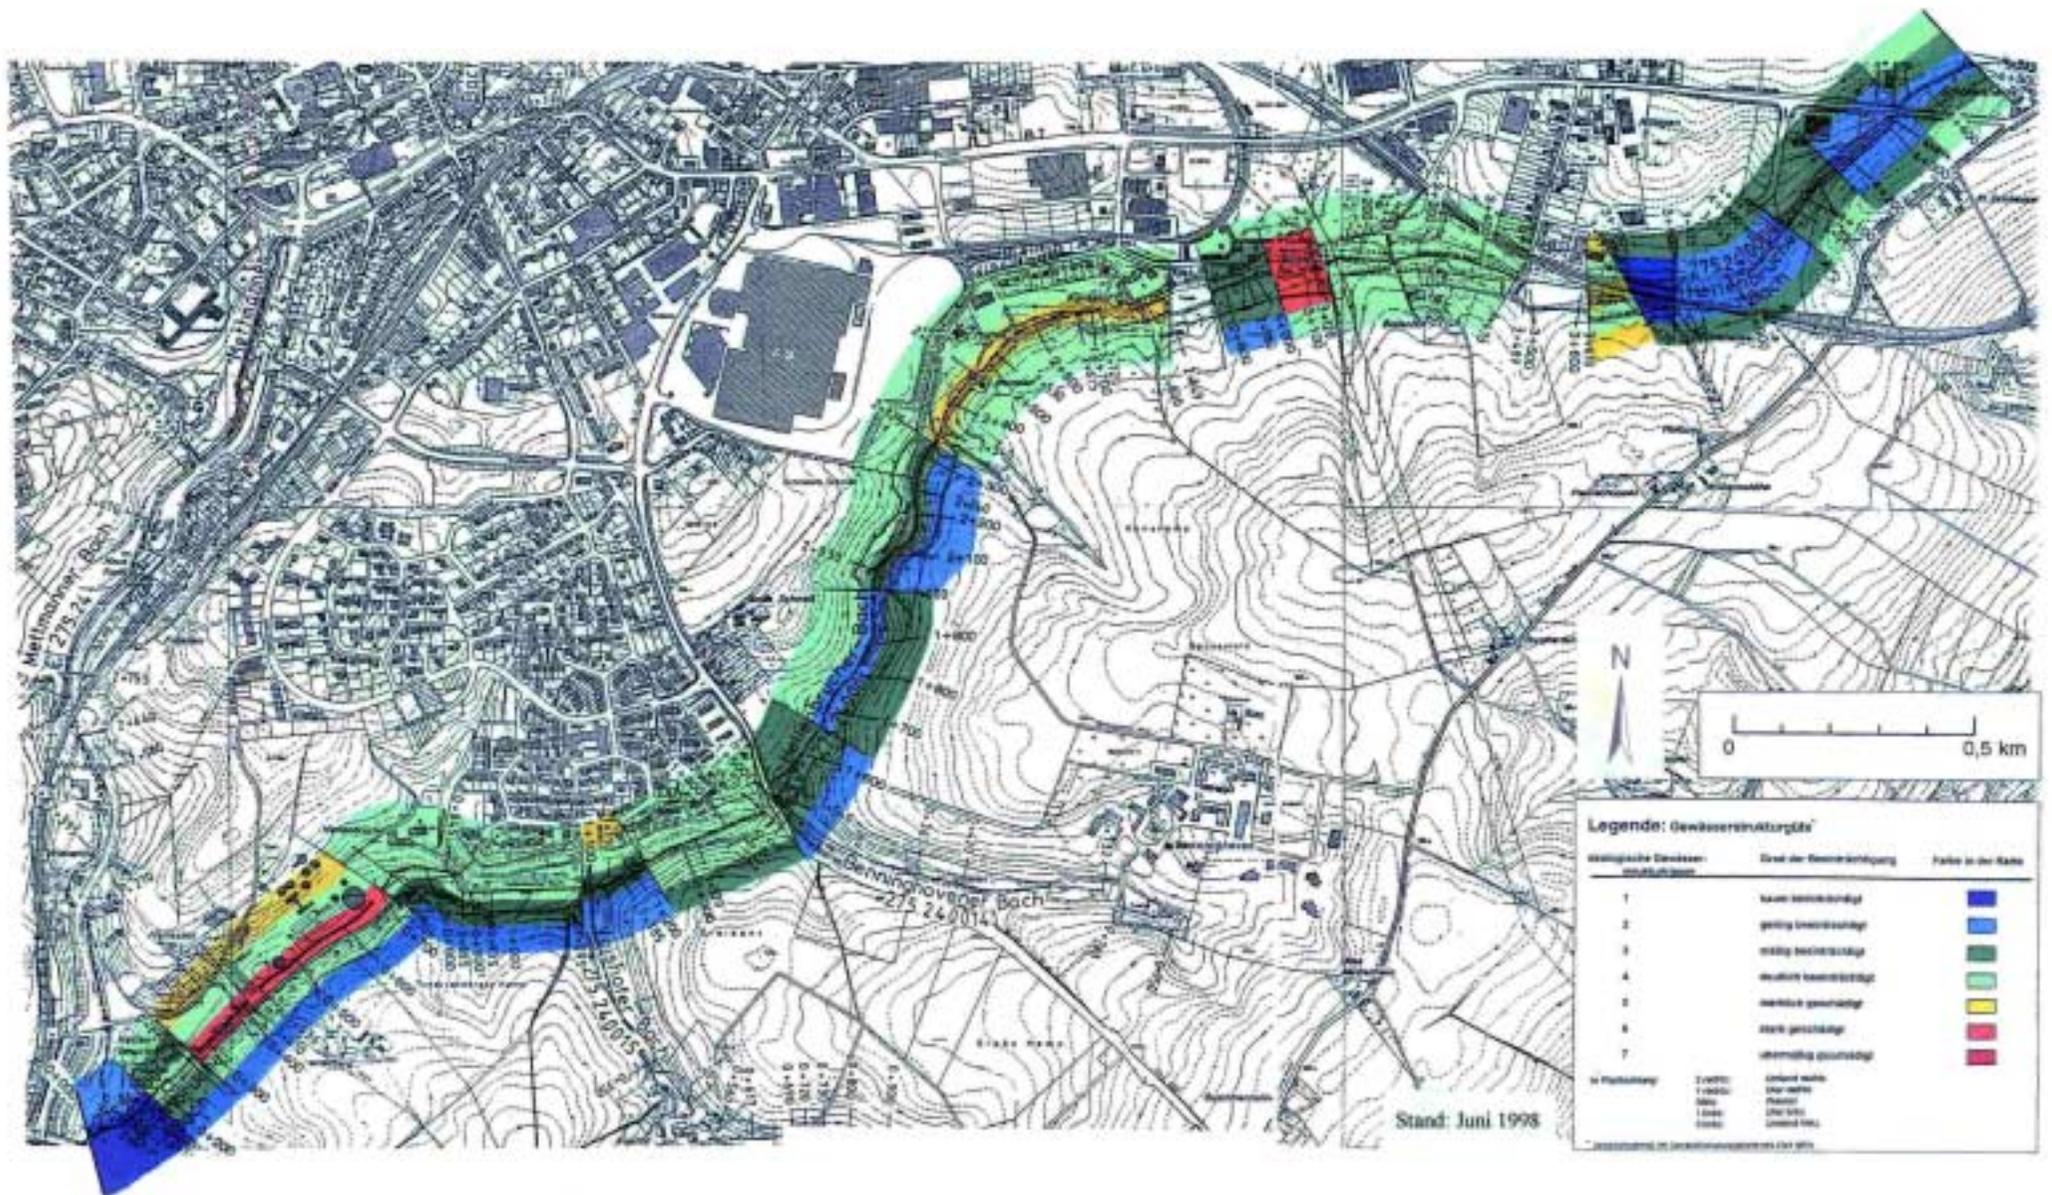
Abb. 3: Gewässerstrukturgütekarte

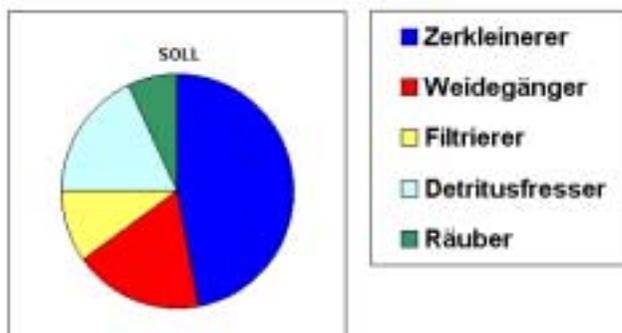
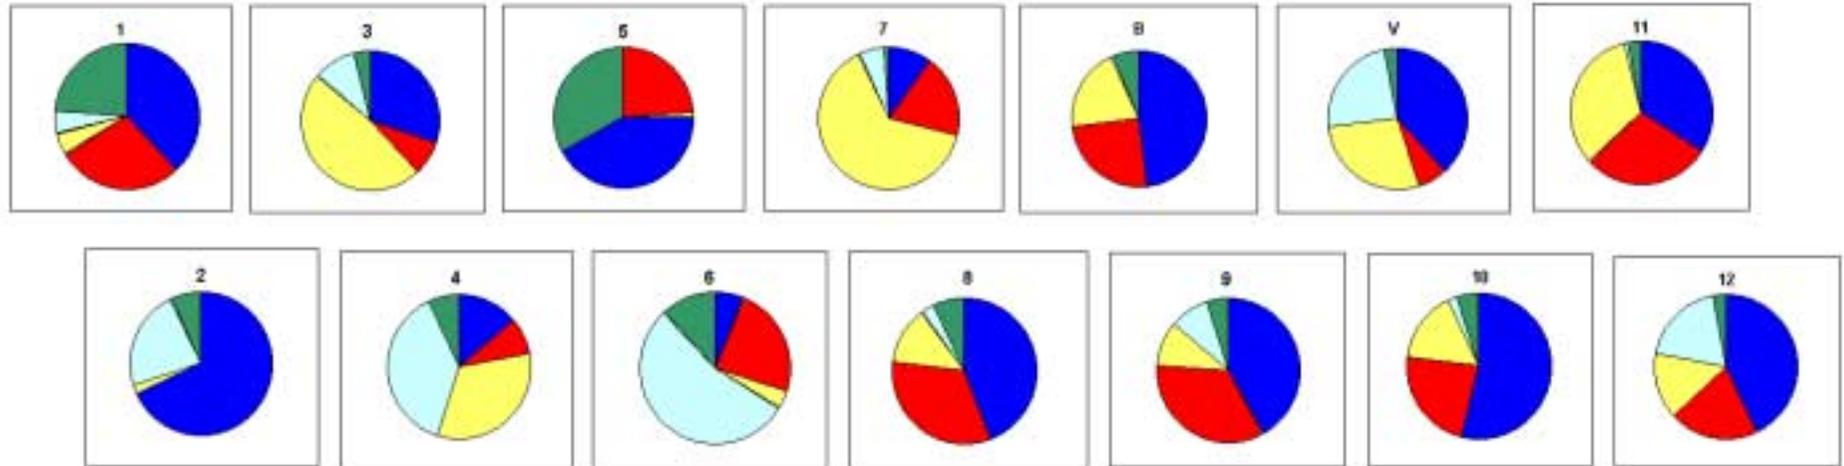
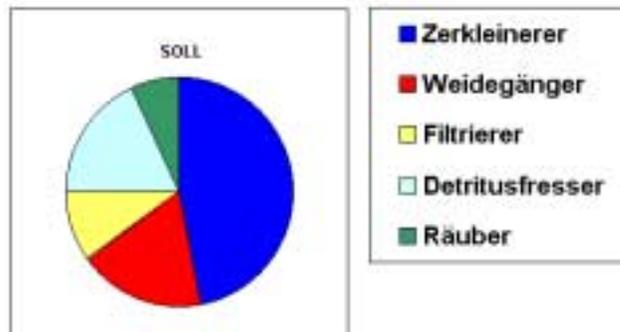
Prozentuale Verteilung der Ernährungstypen des Makrozoobenthon im Aufsammlungszeitraum 05.09.-17.09.96

1	2	3	4	5	6	7	8	B	9	V	10	11	12
Zerkleinerer	38	68	30	14	0	6	10	44	48	42	38	54	34	43
Weidegänger	28	0	8	8	24	24	19	33	25	34	7	23	29	20
Filtrierer	5	2	48	33	1	4	64	13	20	10	28	16	33	15
Detritusfresser	5	23	10	38	42	54	6	3	1	9	24	2	1	19
Räuber	24	7	4	7	33	12	1	7	6	5	3	5	3	3

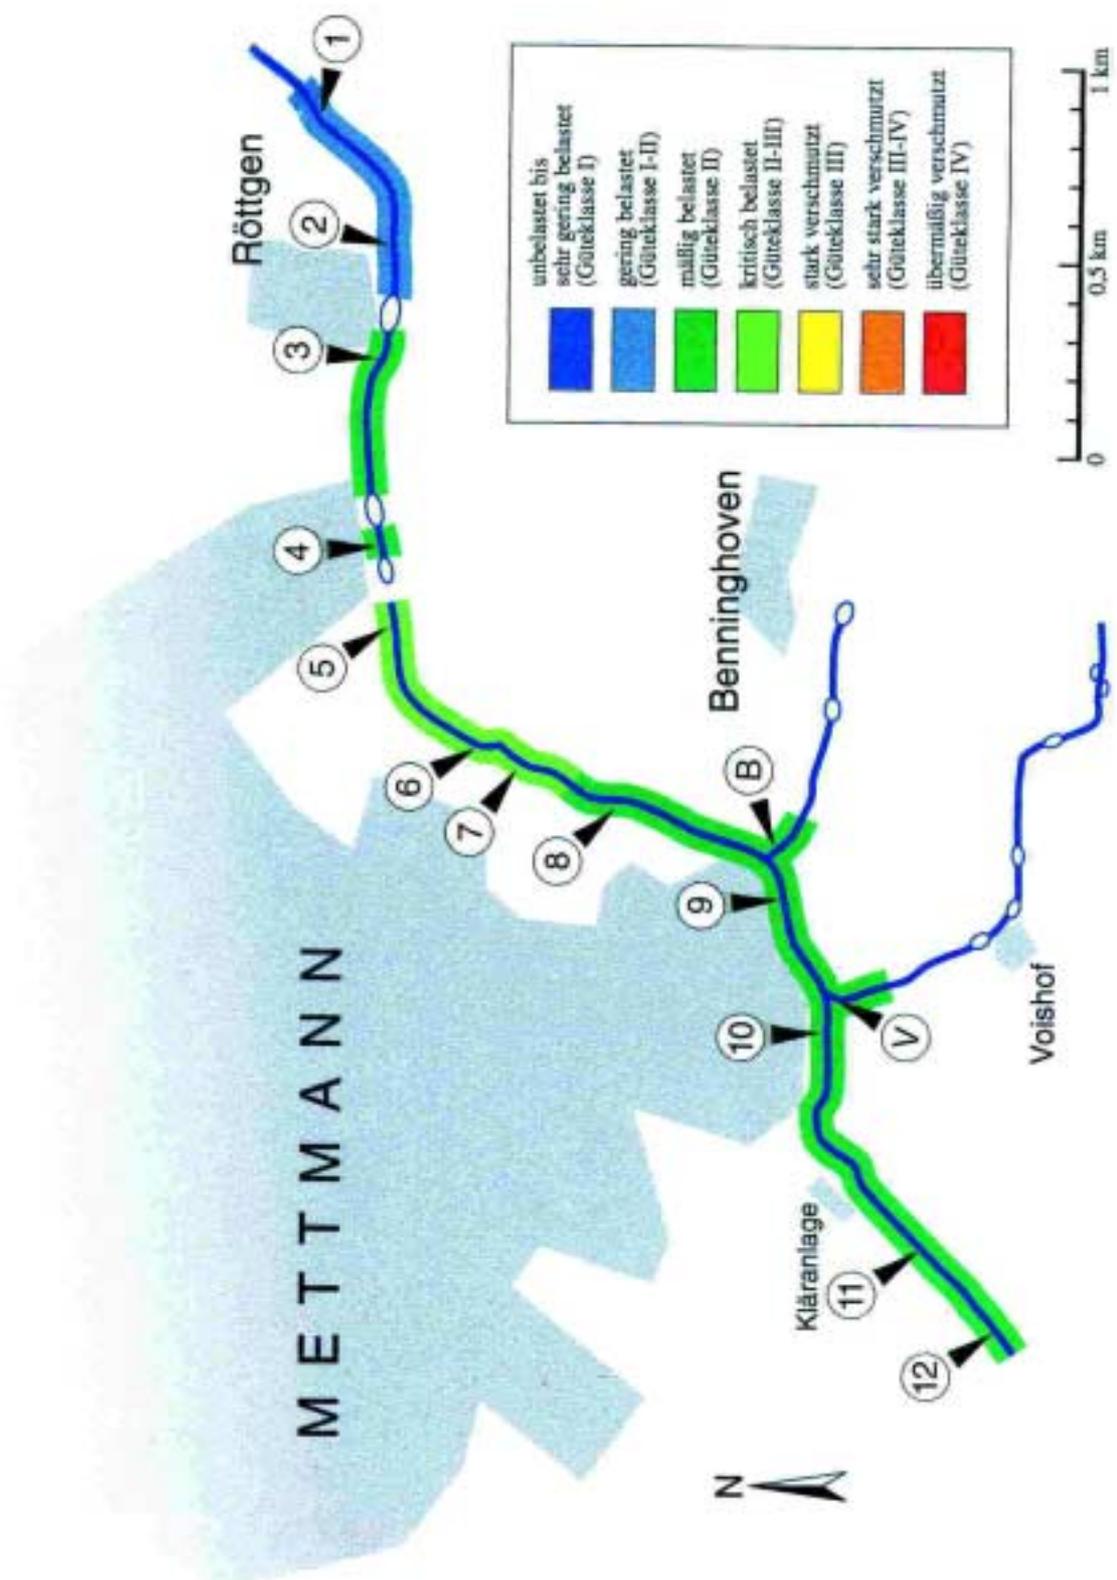
Abb. 7: Gewässergütekarte (Biologische Gewässergüte)

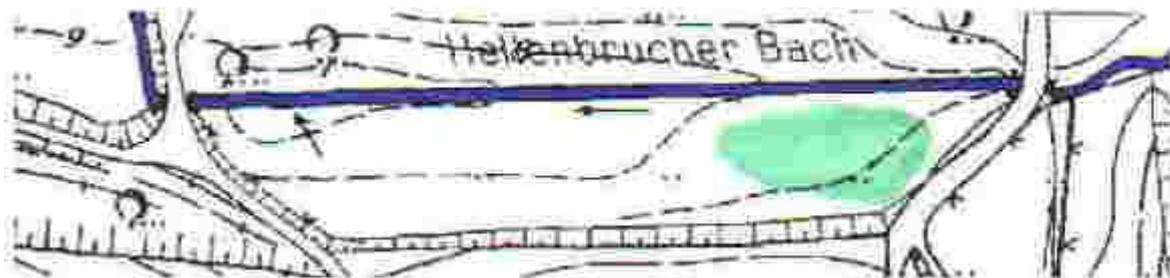
Abb. 8: Sumpfschilf-Ried (*Caricetum acutiformis*) (km-Station 1+040 bis 1+095, Maßstab 1:2.000)

Sumpfschilf-Ried (Abb. 8)

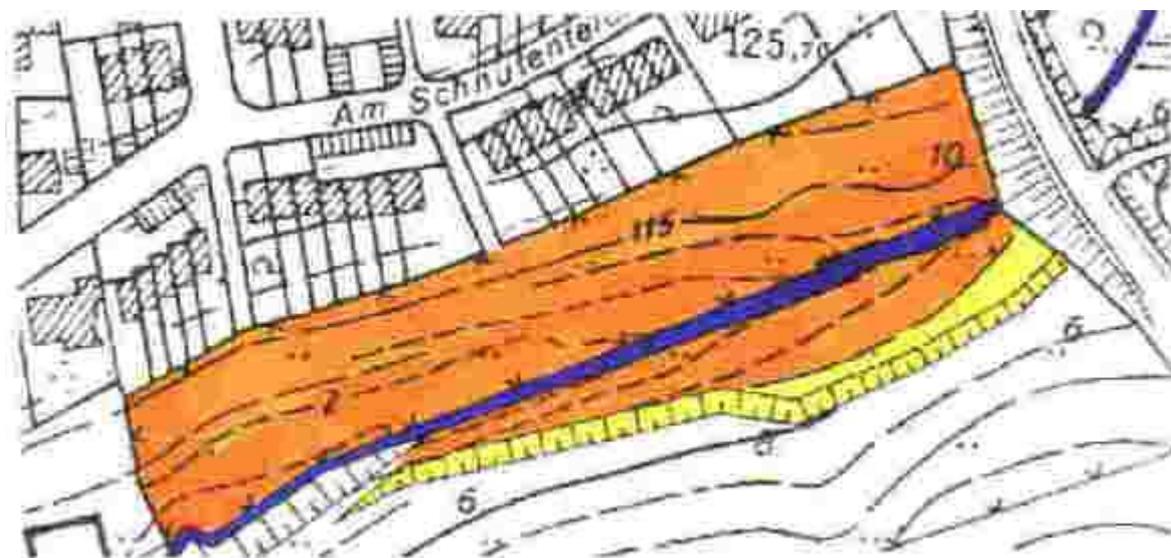
Abb. 13: Honiggras-Feuchtwiese (gelb) und Fuchsschwanz-Feuchtwiese (orange) (km-Station 1+220 bis 1+470, Maßstab 1:2.000)

Honiggras-Feuchtwiese (Abb. 13)

Fuchsschwanz-Feuchtwiese (Abb.13)

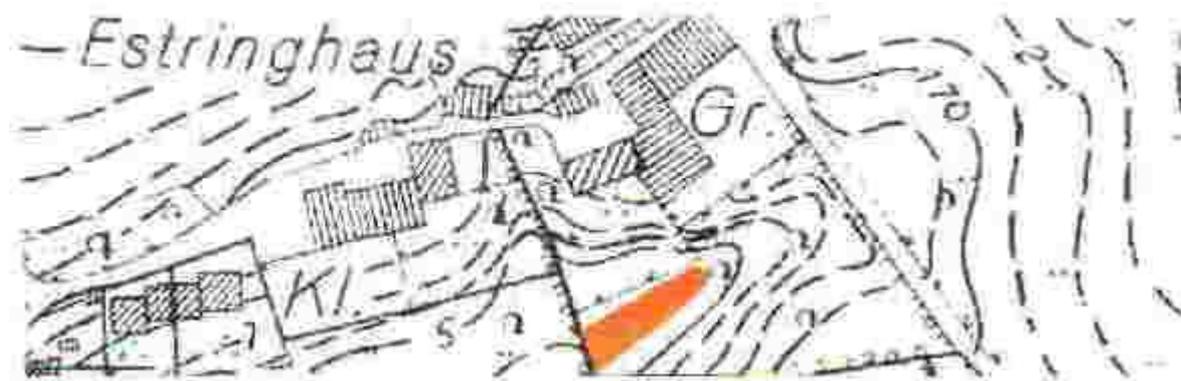
Abb. 19: Flutschwaden-Röhricht (*Glycerietum fluitantis*) (km-Station 4+480 bis 4+523, Maßstab 1:2.000)

Flutschwaden-Röhricht (Abb. 19)

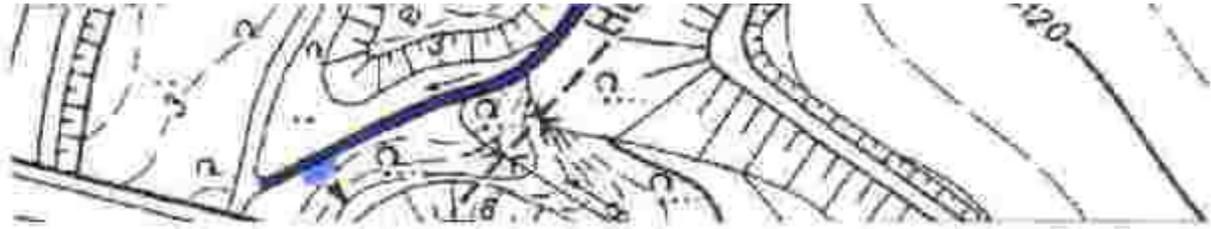
Abb. 20: Milzkrautflur (*Chrysosplenium oppositifolii*) (km-Station 0+030, Maßstab 1.2.000)

Milzkrautflur (Abb. 20)

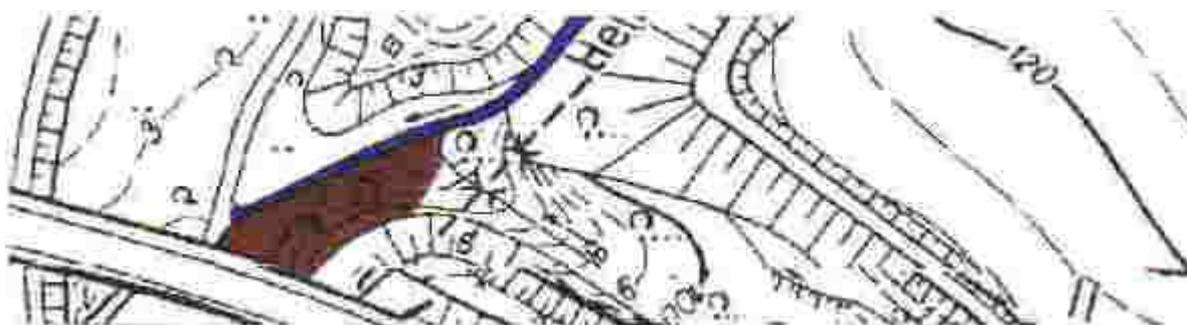
Abb. 22: Brachgefallene Feuchtwiese (*Angelico-Cirsietum oleraceum*) die über Sukzession in eine Mädesüß-Gesellschaft (*Valeriano-Filipenduletum*) übergeht (km-Station 0+000 bis 0+080, Maßstab 1:2.000)

Mädesüß-Flur (Abb. 22)

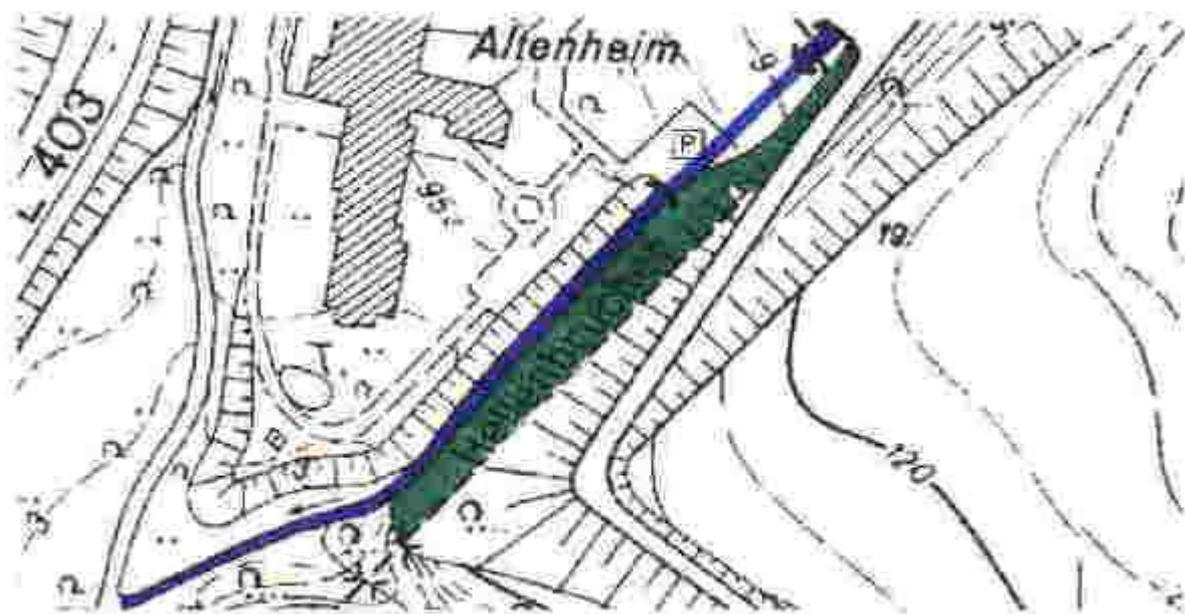
Abb. 25: Bach-Eschenwald (*Carici remotae-Fraxinetum*) (km-Station 0+090 bis 0+285, Maßstab 1:2.000)

Bach-Eschenwald (Abb. 25)

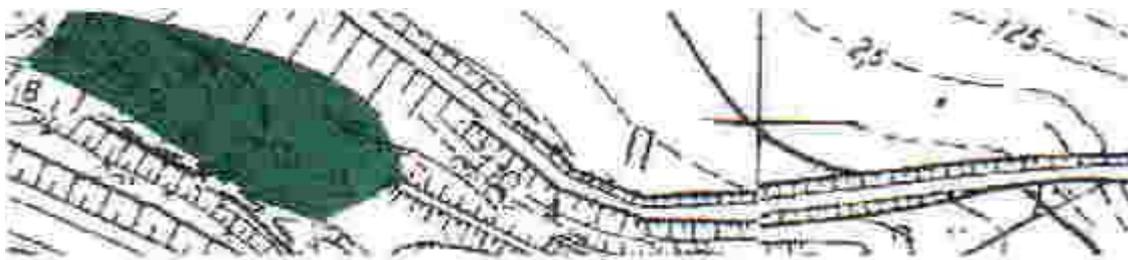
Abb. 26: Bach-Eschenwald (*Carici remotae-Fraxinetum*) entlang eines Seitenzuflusses nahe des Mündungsgebietes des Hellenbrucher Bachs (km-Station 0+080, Maßstab 1:2.000)

Bach-Eschenwald (Abb. 26)

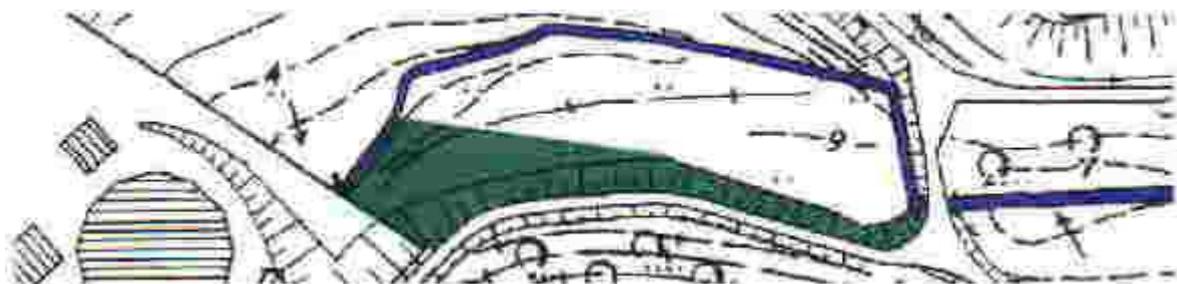
Abb. 29: Sternmieren-Stieleichen-Hainbuchenwald (*Stellario-Carpinetum*) (km-Station 0+704 bis 0+885, Maßstab 1:2.000)

Sternmieren-Stieleichen-Hainbuchenwald (Abb. 29)

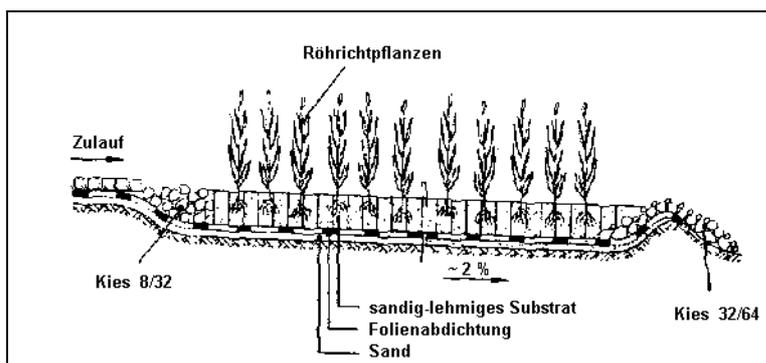
Auch das Regenwasser gedichteter Rigolen sollte über Bodenfilter oder durch Vegetationspassagen gereinigt werden. Vegetationspassagen werden dann erforderlich, wenn die Passage einer belebten Bodenschicht nicht möglich ist. Die mit einem sandig-lehmigen Substrat gefüllte und mit Röhricht bepflanzte Mulde ist nach unten mit einer Folie abgedichtet. Im Bereich des Zu- und Ablaufs ist Kies eingebracht, das das Wasser durch sein grobkörniges Lückensystem seitlich in den feinkörnigen Boden ein- und ausleitet (SIEKER, 1996).

Abb. 31: Längsschnitt einer Vegetationspassage (aus SIEKER, 1996)

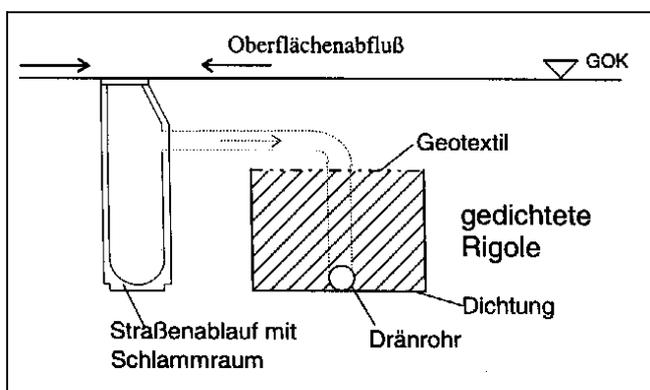
Zur Entschlammung von Straßenwasser können gedichtete Rigolen eingesetzt werden. Zunächst wird das Wasser in einen Speicher geleitet, in dem sich der Schlamm in einem Schlammraum absetzt. Das entschlammte Wasser fließt dann der abgedichteten Rigole und schließlich dem Dränrohr zu (SIEKER, 1996).

Abb. 32: Schnitt einer gedichteten Rigole (aus SIEKER, 1996)

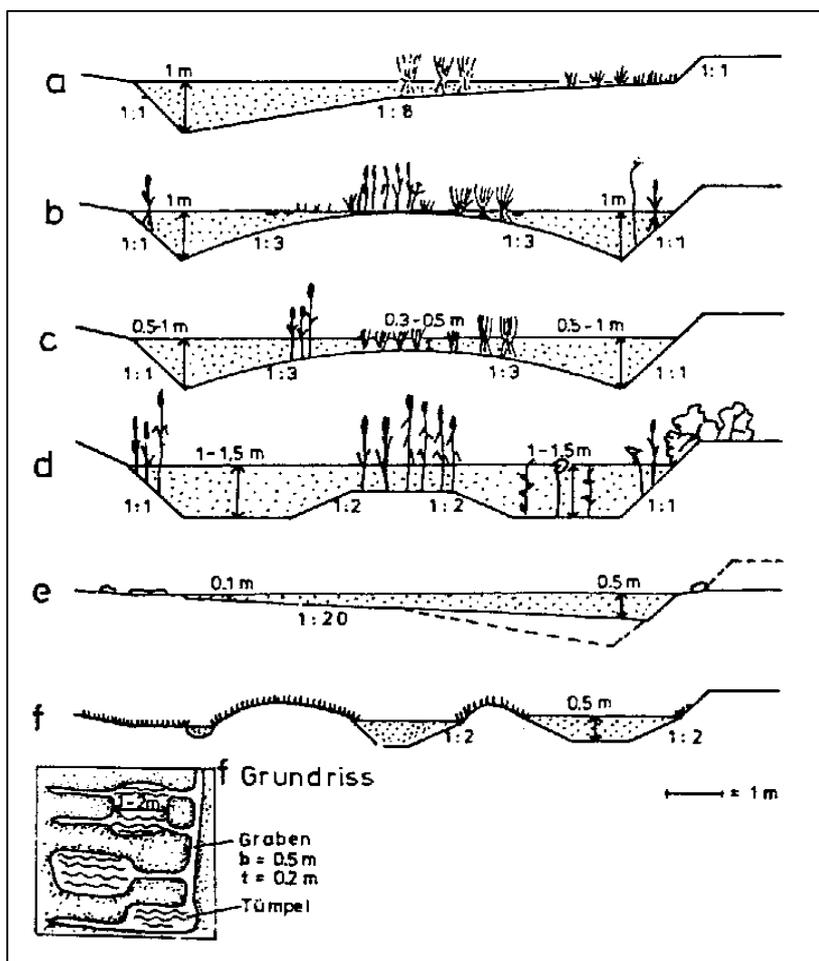
- a) Regelprofil: Flachwasserzone; für Kammolch und Grasfrosch
- b) Regelprofil: Zentrale Inselzone mit Flach- und Tiefwasserbereichen; für Bergmolch, Teichmolch, Grasfrosch
- c) Regelprofil: Kombination Flach- und Tiefwasserbereiche; für Bergmolch und Teichmolch
- d) Regelprofil: Tiefwasserzonen; für Bergmolch, Teichmolch, Kammolch, Laubfrosch und Erdkröte
- e) Regelprofil: Pfützen und Lachenflächen; für Kreuzkröte
- f) Regelprofil: Tümpel und Grabensystem; für Bergmolch, Teichmolch und Gelbbauchunke

Abb. 33: Pläne zur Gestaltung von Kleingewässern für Amphibien (aus NOWAK, 1987)

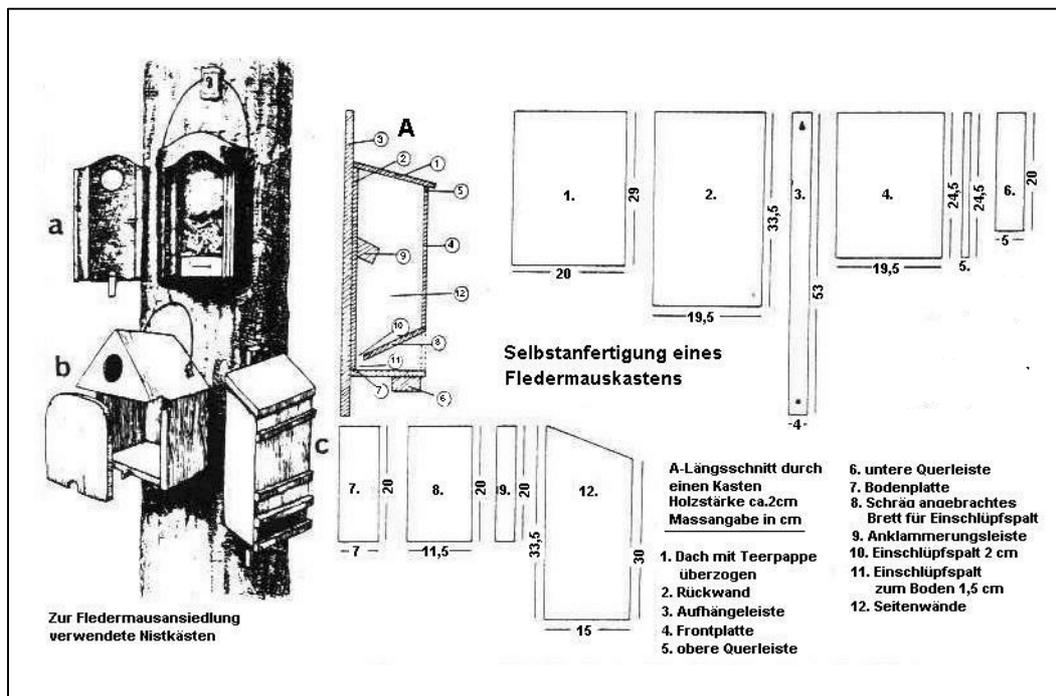
Abb. 34: Bauanleitung für einen Fledermauskasten (aus NOWAK, 1987)

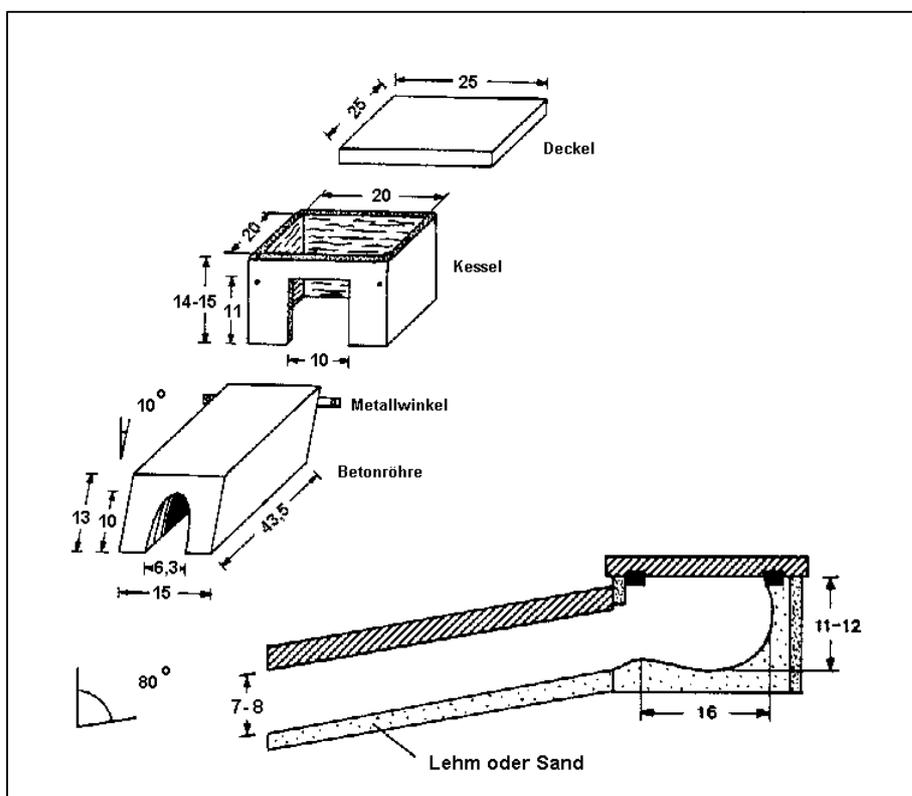
Beim Fällen der Pappeln im Bereich des Gruitener Wegs sollten größere Wurzelteller im Tal erhalten bleiben. Auch der Einbau künstlicher Brutröhren in Steilwände fördert die Ansiedlung des Eisvogels. Eine einfache Methode ist das Bohren von leicht nach oben führenden bis 50 cm tiefen Löchern in steile Uferhänge mit einem 4 - 5 cm Ø Erdbohrer. Auch der Einbau von Drainageröhren (Ø 6 - 8 cm) in Steilwände ist als künstliche Brutröhre geeignet (NOWAK, 1987). Aufwendiger ist der Vorschlag von BUNZEL & DRÜKE (1982), die eine Eisvogel-Nisthilfe aus Beton entwickelt haben. Näheres dazu findet sich in NOWAK (1987, S.71ff.).

Abb. 36: Nisthilfe für den Eisvogel (aus BUNZEL & DRÜKE, 1982)

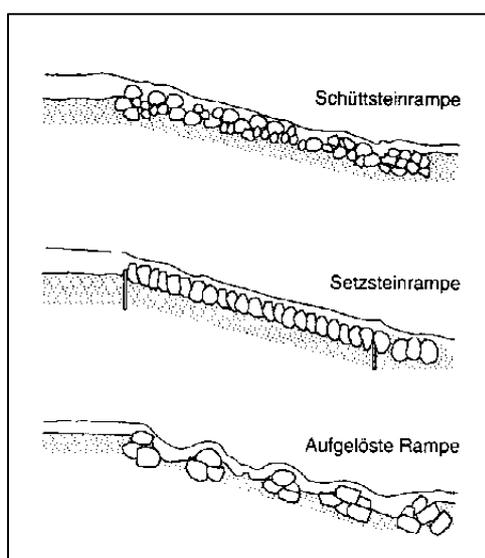
Abb. 37: Bauweisen von Sohlenrampen (aus GUNKEL, 1996)

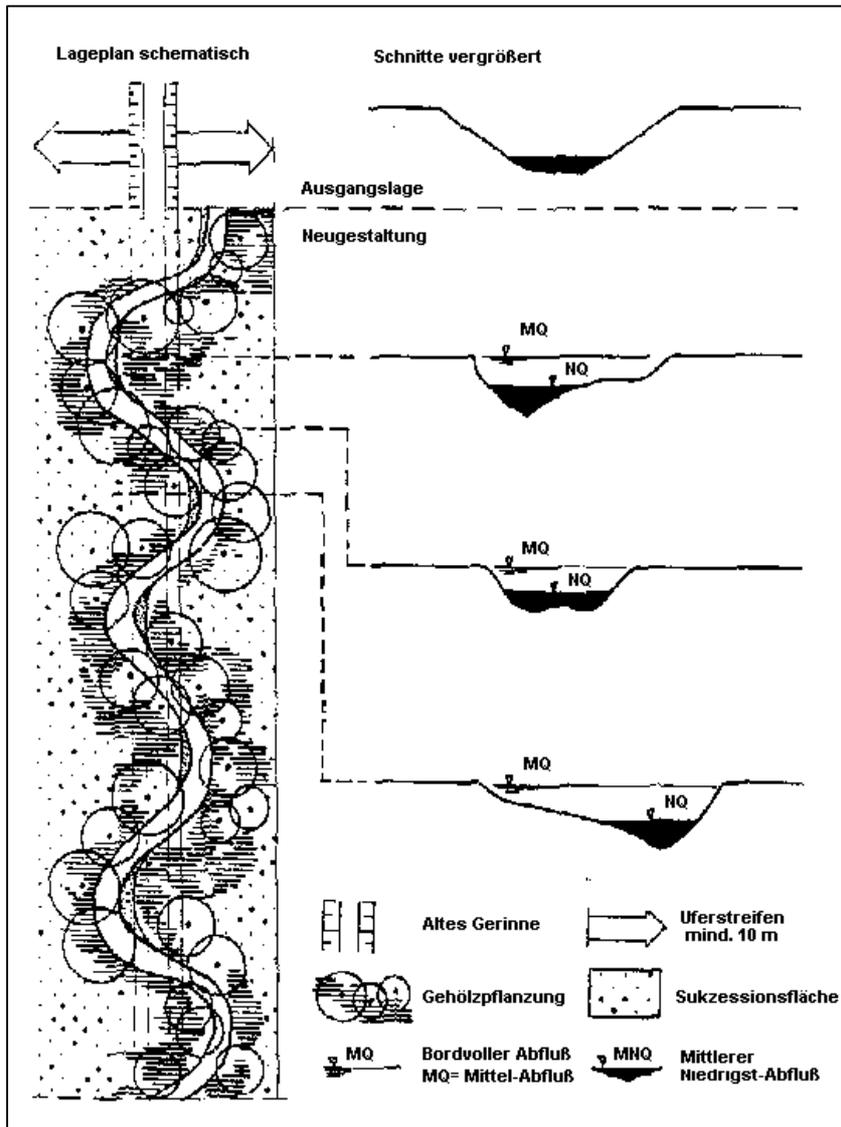
Abb. 38: Grundsätze für die Neugestaltung kleiner Fließgewässer (aus BLFW, 1996)

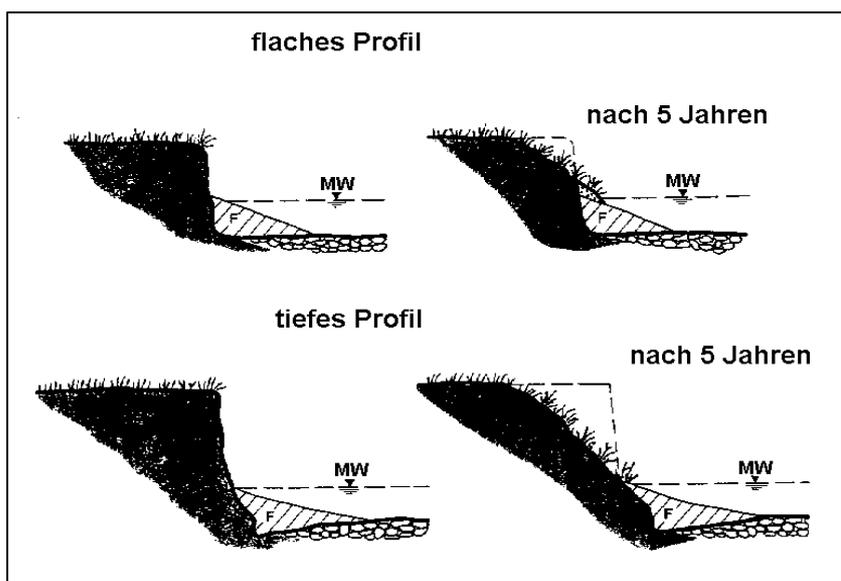
Abb. 39: Naturgerechte Uferstabilisierung von Erosionsufern durch Uferfußvorschüttung (F) (aus FRÖMBGEN et al., 1992)

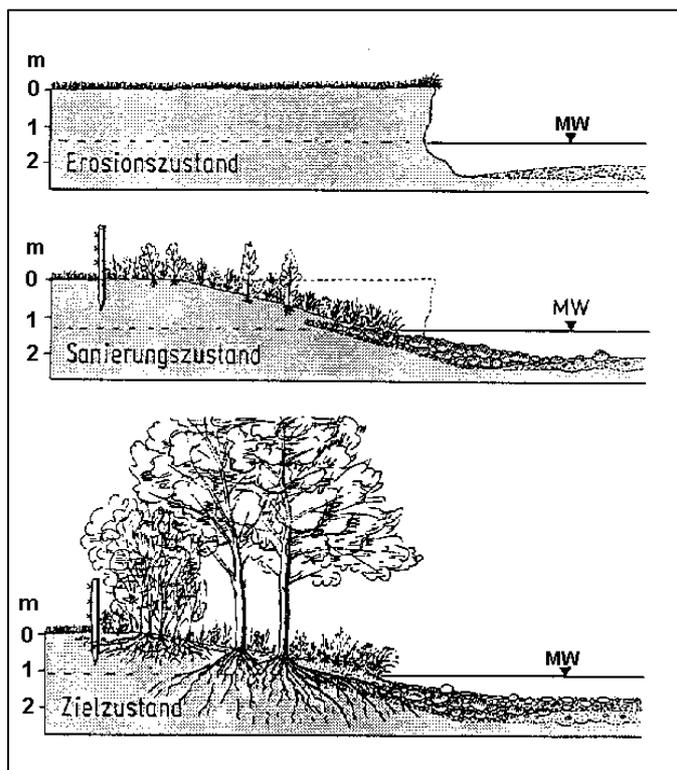
Abb. 40: Grundschemata der Ufersanierung. Die Uferböschung wird auf 1 : 3 bis 1 : 5 abgeflacht und im Mittelwasserbereich mit einer flach geneigten Steinschüttung aus einem Stein-Schotter-Kiesgemisch versehen (aus FRÖMBGEN et al., 1992)

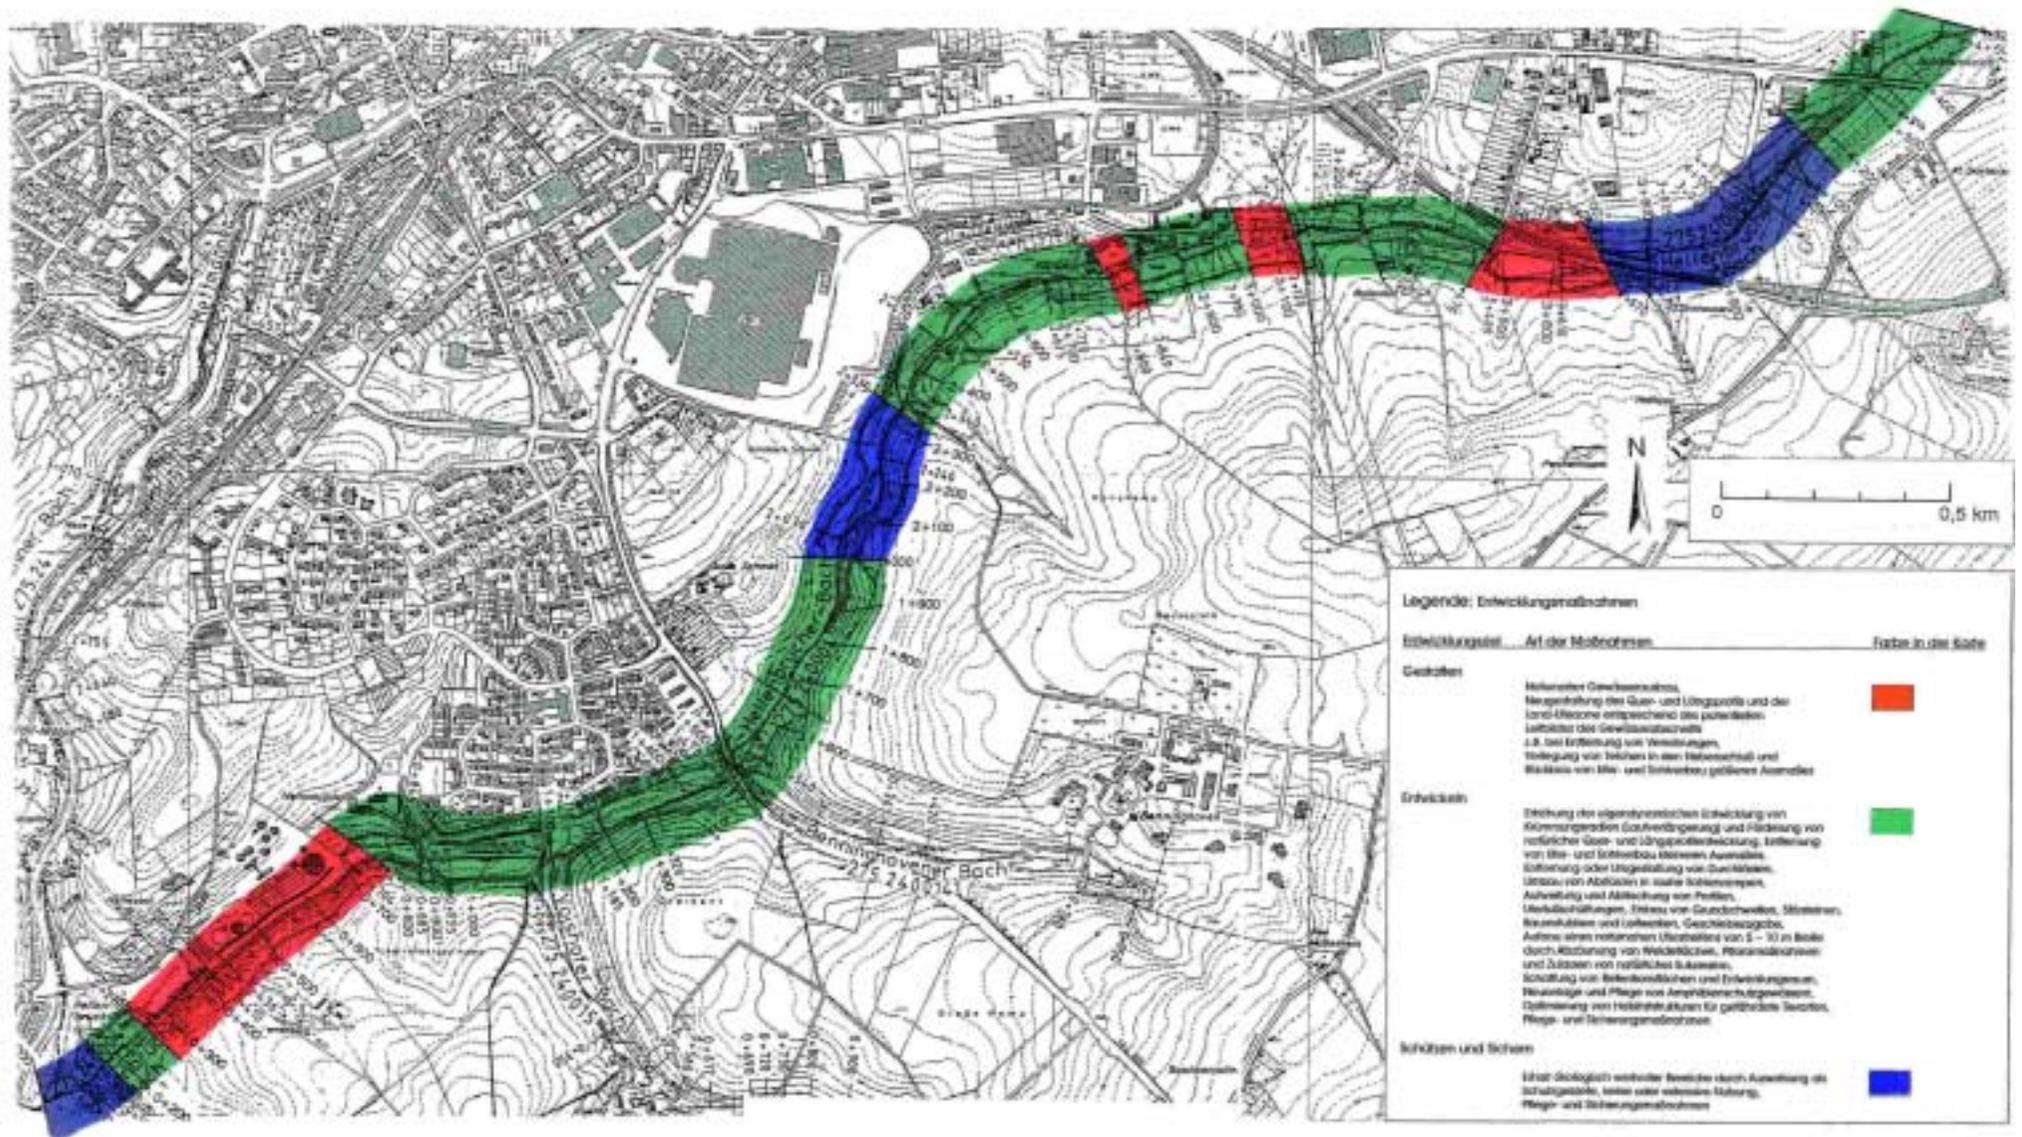
Abb. 41: Entwicklungsmaßnahmen
