Materialtechnische Untersuchungen an selbstligierenden und konventionellen Brackets

Inaugural-Dissertation
zur Erlangung des Doktorgrades
der Hohen Medizinischen Fakultät
der Rheinischen Friedrich-Wilhelms-Universität
Bonn

2008

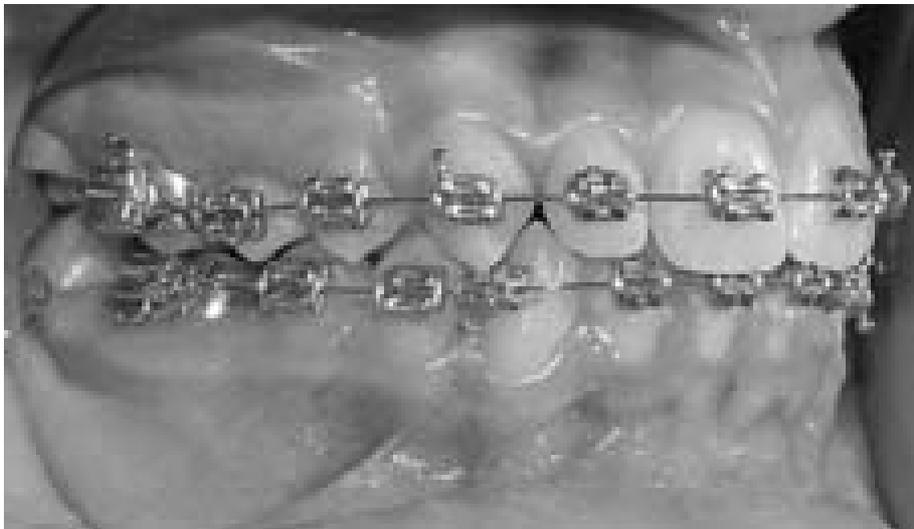
Abb. 1: Beispiel einer klinischen Multibandapparatatur

Die Lehre der Kieferorthopädie umfasst die Erforschung, Erkennung, Verhütung und Behandlung von Zahnfehlstellungen, Kieferanomalien und der damit in Zusammenhang stehenden funktionellen Störungen. Die Behandlung von Fehlstellungen kann grundsätzlich mittels herausnehmbarer sowie auch festsitzender Apparaturen vorgenommen werden. Eine festsitzende sogenannte Multibandapparatatur besteht aus Bändern und Brackets, die auf die Zahnflächen aufgeklebt werden, und den darin geführten orthodontischen Drähten (Abb. 1).

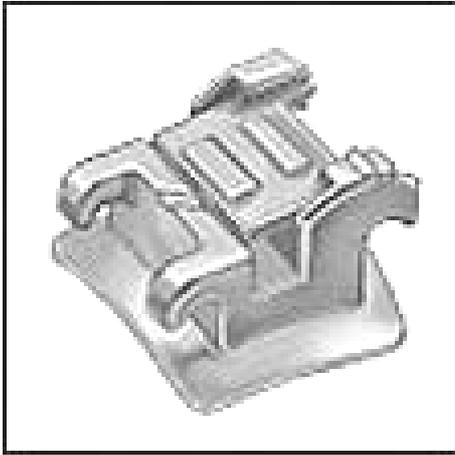
Abb. 2: Beispiel für selbstligierende Brackets

Gegenstand dieser Arbeit waren materialtechnische Untersuchungen an selbstligierenden (Abb. 2) und auch an konventionellen (Abb. 3) Brackets. Die Versuche umfassten insgesamt elf verschiedene Bracketsysteme. Neun davon waren selbstligierende, zwei waren konventionelle Systeme. Bezüglich des Materials lagen Stahl- und Kunststoffbrackets vor. Bei den Stahlbrackets

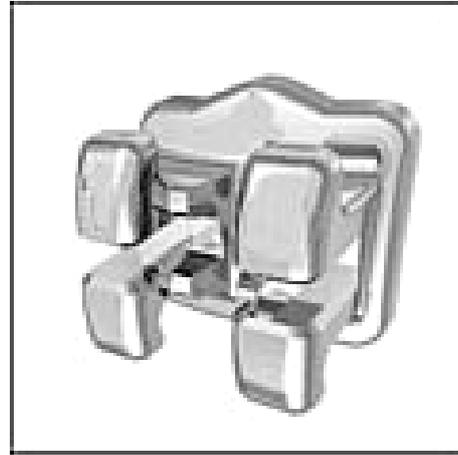
Abb. 3: Beispiel für konventionelle Brackets

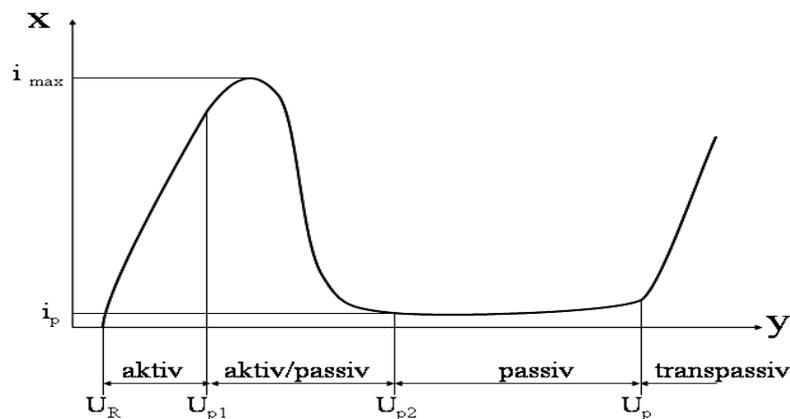
Abb. 5: Anodische Stromdichte-Potential-Kurve eines passivierbaren Metalls [schematisch, Schatt und Worch, 2003], x-Achse-Stromdichte [$\ln i$], y-Achse-Potential U , U_R -Ruhepotential, U_{p1} , U_{p2} , U_p -Werte des Passivierungspotentials, i_{max} -Maximalwert der Stromdichte, i_p -Passivstromdichte

Einigen Metallen und Legierungen ist es möglich, auf ihrer Oberfläche eine oxidische Schutzschicht, die sogenannte Passivierungsschicht, auszubilden. Diese Schicht behindert und verlangsamt auftretende Korrosion [Marxkors und Meiners, 1988]. Korrosionsbeständige Stähle enthalten z. B. Chrom, das dann das passivierende Metall darstellt. Allgemein lässt sich bei passiven Metallen eine gute Beständigkeit gegenüber gleichmäßigem Korrosionsangriff feststellen, lokalisierte Korrosionsformen wie Lochfraß hingegen können bei Beschädigung der Passivschicht leicht auftreten. In Abb. 5 ist eine Stromdichte-Potential-Kurve dargestellt. Mit steigender Spannung nimmt der Stromfluss zu, bei Vorliegen einer Passivschicht nimmt die Stromdichte trotz weiter steigender Spannung dann aber langsam ab. Wird das Durchbruchpotential erreicht, so bricht die Schutzschicht auf, und die Stromdichte kann erneut ansteigen. Grundsätzlich ist ein Metall umso weniger korrosionsanfällig, je höher sein Durchbruchpotential ist, und je rascher sich die Passivschicht ausbildet.

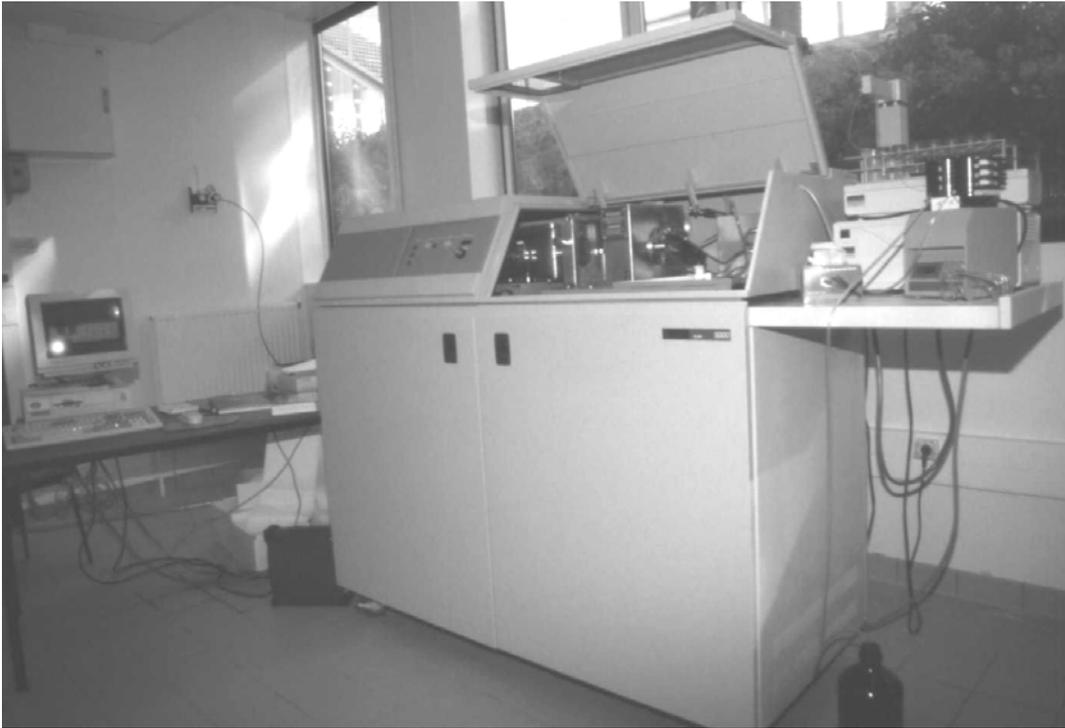
Abb. 6: Induktiv gekoppeltes Plasma Massenspektrometer (SCIEX ELAN 5000, Perkin Elmer)

Bei dem verwendeten Massenspektrometer handelte es sich um ein induktiv gekoppeltes Massenspektrometer (inductively coupled plasma mass spectrometer) SCIEX ELAN 5000 (Perkin Elmer). Es ermöglicht die schnelle qualitative und quantitative Bestimmung von Elementen des Periodensystems und ihrer Isotope. Als Ionenquelle findet bei diesem System ein induktiv gekoppeltes Plasma Verwendung. Als weitere Bestandteile sind das Quadrupol-Massenspektrometer, die Injektionseinheit, das Vakuumsystem und eine Zerstäubereinheit mit integrierter peristaltischer Pumpe zu nennen. Die zu untersuchende Probe wird zunächst in das Plasma hinein zerstäubt, wobei die Atome durch das Plasma ionisiert werden. Ein Teil der Ionen wird über die Injektionseinheit gesammelt, zum Massenspektrometer geführt, dort nach dem Masse/Ladungsverhältnis sortiert und anschließend zum Detektor geleitet. Der wiederum ermöglicht dann die Quantifizierung der Probe. Das Gerät und seine Hauptkomponenten sind in Abbildung 6 und 7 gezeigt.

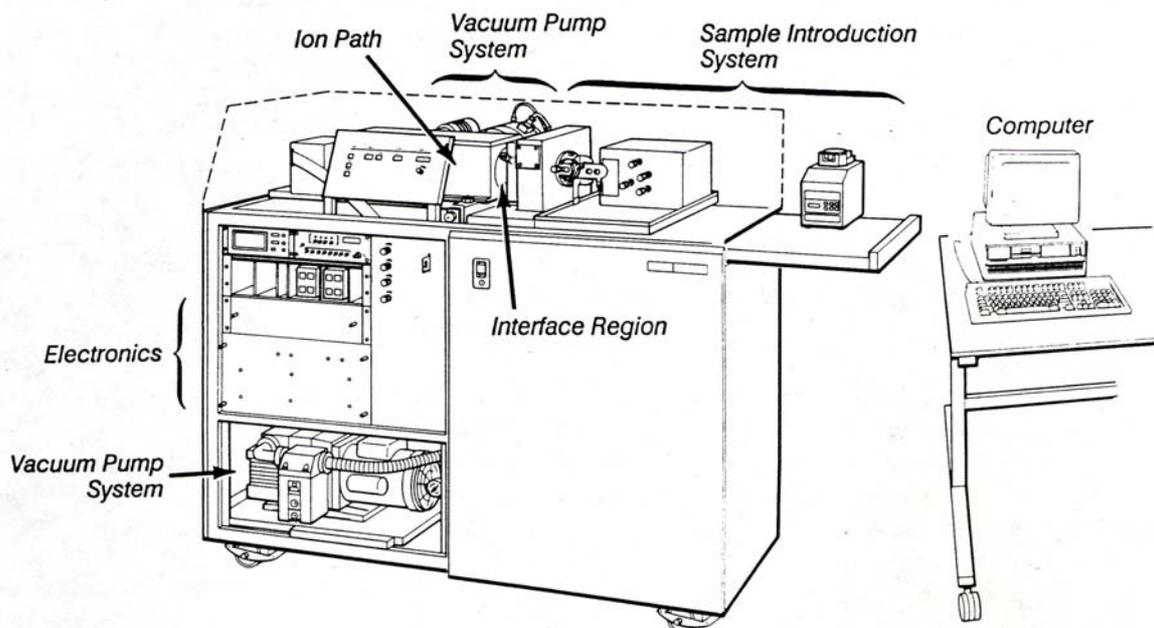
Abb. 7: Hauptbestandteile der ELAN ICP-MS

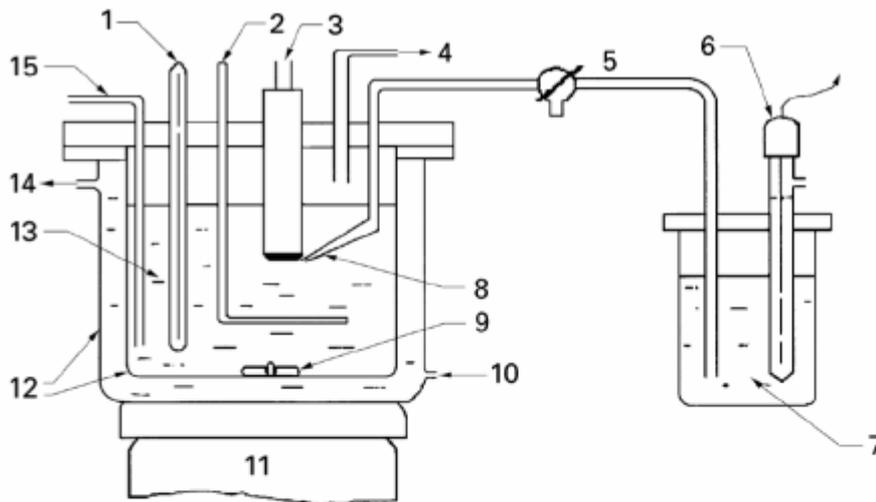
| 1 Thermometer | 6 Referenzelektrode | 11 Motor |

Abb. 8: Prinzip des elektrochemischen Messaufbaus nach DIN/ISO-Norm 10271

Dieser Versuchsteil wurde in Messaufbauten in Anlehnung an die Norm *ISO/DIN 10271* [2001] durchgeführt. Als Lösung wurde hier ebenfalls modifizierter Kunstspeichel nach Fusayama verwendet (Zusammensetzung: Tabelle 2). Dies sollte eine Vergleichbarkeit mit früheren Untersuchungen ermöglichen, bei denen auch überwiegend dieser Kunstspeichel Anwendung fand. Die einzelnen Komponenten der Apparatur sind gemäß *ISO/DIN 10271* [2001] vorgeschrieben und werden in Abbildung 8 dargestellt.

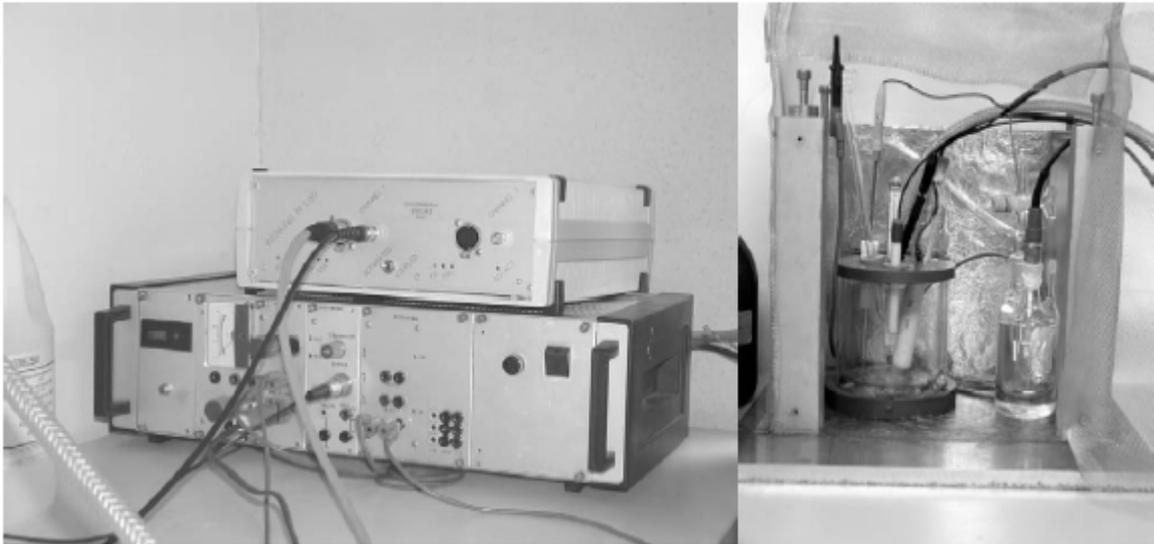
Abb. 9: Potentiostat und Temperaturregelung (links) und elektrochemische Zelle (rechts)

Hauptelement in diesem Versuch stellte die doppelwandige Borsilikatglaszelle dar. Diese wurde mit der Elektrolytlösung, also dem Kunstspeichel nach Fusayama, gefüllt. Hierin wurde dann das jeweilige zu untersuchende Bracket eingetaucht. Um sie korrekt positionieren zu können und gleichzeitig Einfluss auf korrosive Vorgänge auszuschließen, wurden die Brackets per Gummiligatur an Titan-Molybdän-Drähten befestigt, da diese keine Korrosionserscheinungen aufweisen [Arndt et al., 2005]. Um den Versuch bei konstanter, geforderter Temperatur von 37° C durchführen zu können, beinhaltete der Versuchsaufbau einen Thermostaten. Zur Festlegung des Bezugspotentials befand sich ein Platinblech in dem Elektrolyten. Eine Silber-/Silberchloridreferenzelektrode war über eine Hubber-Luggin-Kapillare, die als Elektrolytbrücke fungierte, mit dem System verbunden. Des Weiteren war in den Elektrolyten ein Glasrohr eingetaucht, das die Einleitung von Stickstoff ermöglichte. Dies führte zur Verdrängung des Sauerstoffs und sollte dessen unerwünschte Reaktionen mit den Elektroden verhindern. Zur eigentlichen Messung der Potentiale fand ein rechnergesteuerter Potentiostat der Firma Bank (MLab200) Anwendung, siehe Abbildung 9.

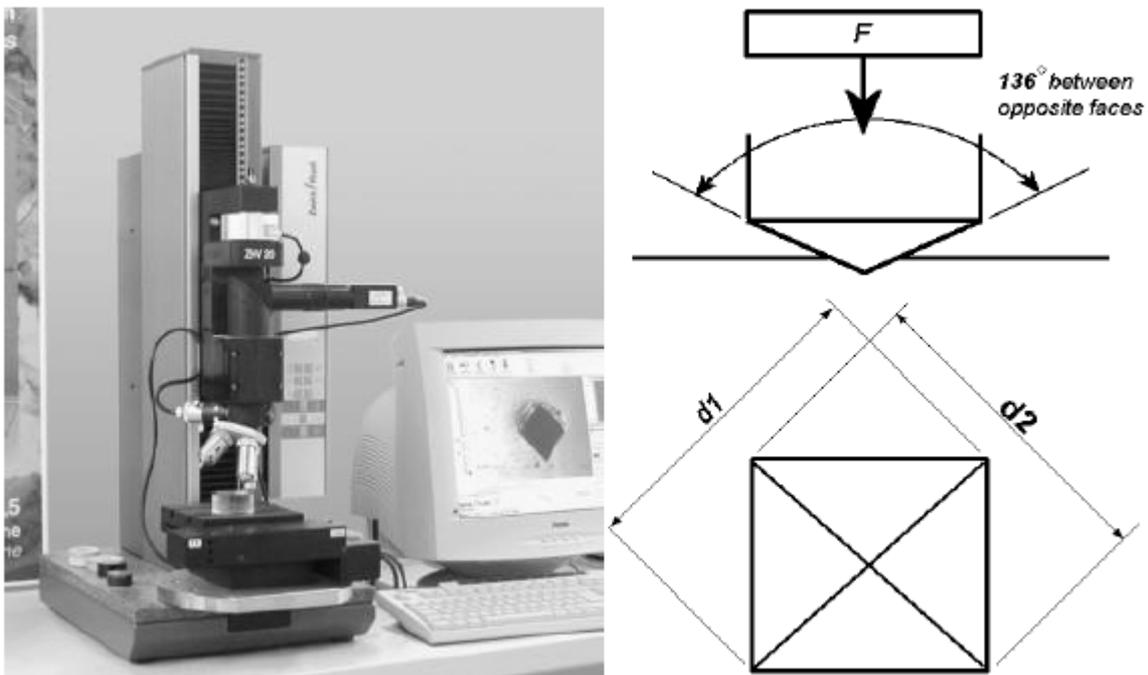
Abb. 10: Foto der verwendeten Härteprüfmaschine Zwick-Roell ZHV 20/2.5 (links) und Prinzip der Härtemessung nach Vickers (rechts)

Für die Bestimmung der Härte der einzelnen Brackets kam eine Härteprüfmaschine der Firma Zwick-Roell zum Einsatz (Härteprüfmaschine ZHV20/Z2.5). Sie ist in Abb. 10 dargestellt.

Es sollte die Härte der Prüfkörper nach Vickers bestimmt werden. Dabei findet ein Diamant-Indenter Anwendung. Die Pyramidenform des Diamanten zeichnet sich durch die geforderte quadratische Grundfläche und Seitenflächen mit einem Neigungswinkel von 136° aus. Dieser Körper hatte mit einer vorher am Computer einzustellenden gleichen Kraft und Dauer auf das zu prüfende Objekt einzuwirken. Der dadurch entstehende Eindruck am Bracket wurde mittels einer CCD-Kamera auf dem Monitor des Computers sichtbar gemacht und konnte so anschließend vom Computer ausgewertet werden. Die Härtewerte wurden anschließend als HV in Kombination mit einer Zahl angegeben. Grundsätzlich bezeichnet HV das Härteprüfverfahren, also Härte nach Vickers. Die zugehörige Zahl gibt die Kraft an, mit der der Prüfkörper auf das Bracket einwirkt.

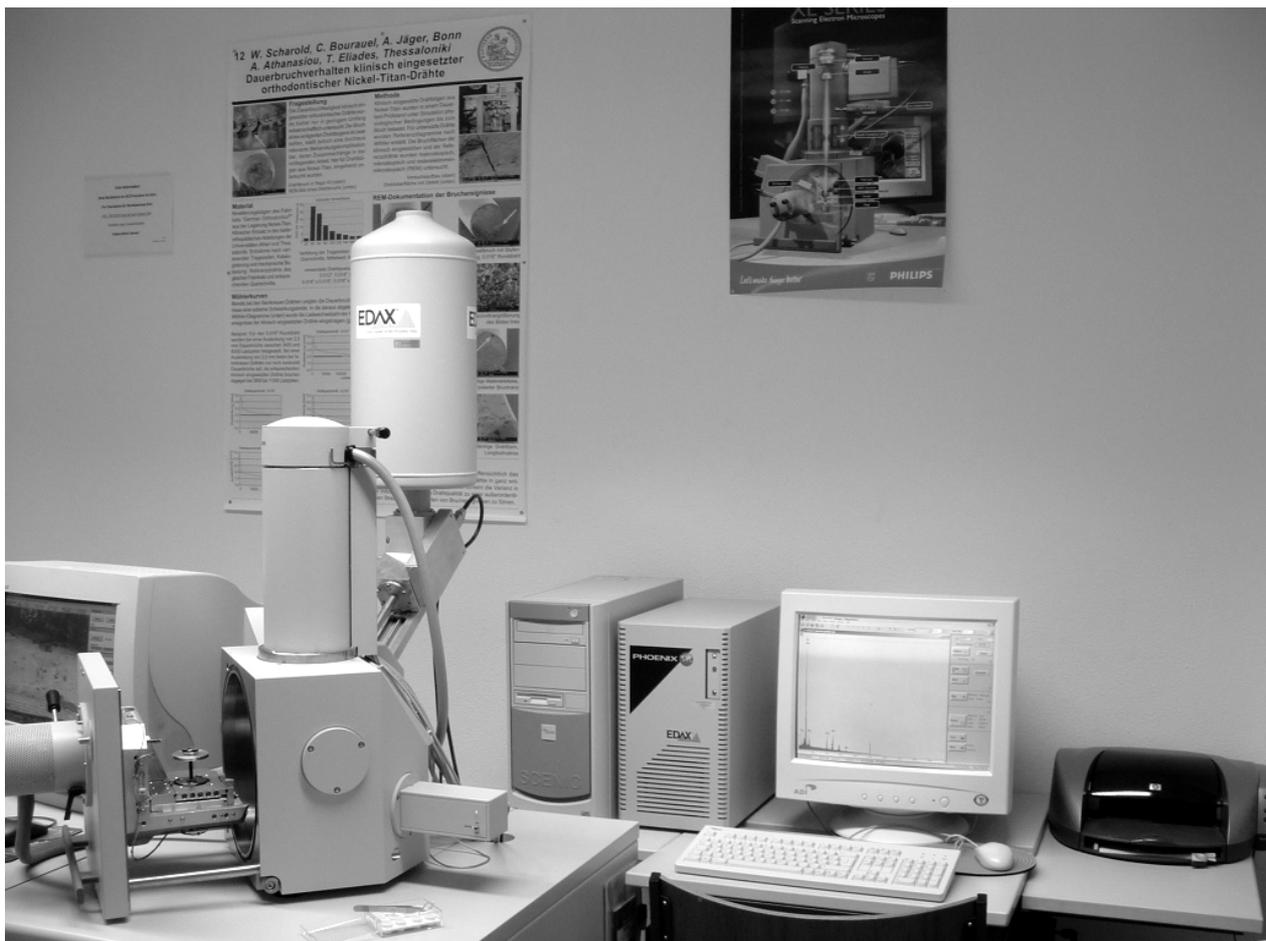
Abb. 11: Das Rasterelektronenmikroskop (Philips XL 30)

Die neun Brackets wurden mittels eines Rasterelektronenmikroskops (Philips XL 30) einer Oberflächenanalyse unterzogen. Zur besseren Auswertung der etwaigen Oberflächenveränderungen nach den forcierten Korrosionsuntersuchungen wurden auch Bilder von den Brackets in ihrem Urzustand angefertigt. So konnten herstellungsbedingte Oberflächenanomalien von den Korrosionsspuren differenziert werden. Zunächst wurden die Brackets auf die dafür vorgesehenen Träger aufgebracht. Vor dem Positionieren der Proben im Rasterelektronenmikroskop wurden

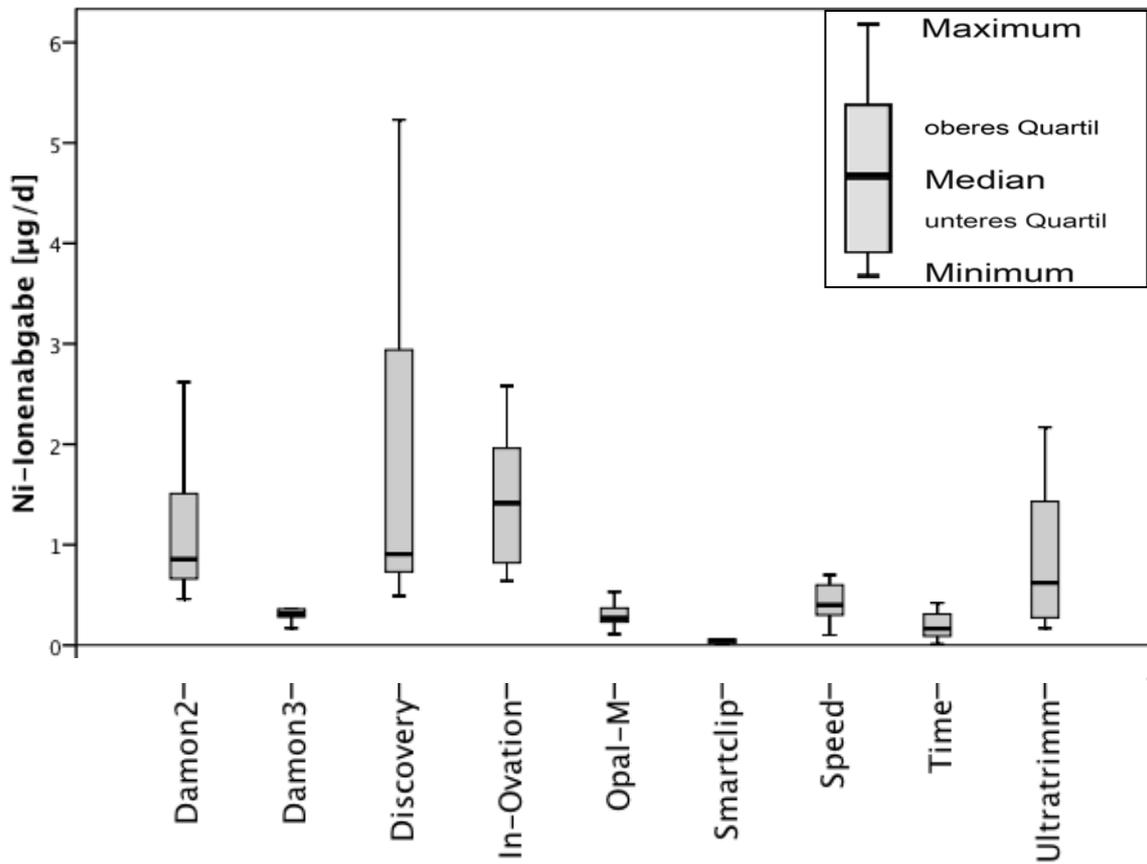
Abb. 12: Nickelionenabgabe in μg pro Bracket pro Tag im statischen Immersionstest.

Das Opal-M-System erreichte einen Mittelwert von $0,30\mu\text{g}$ Nickelionenabgabe pro Tag bei einer Standardabweichung von $0,13$. Für dieses System lag der niedrigste gefundene Wert bei $0,11\mu\text{g/d}$ und der höchste bei $0,54\mu\text{g/d}$. Für das Smartclip-System konnte ein Mittelwert von $0,06\mu\text{g/d}$ bei einer Standardabweichung von $0,06$ gefunden werden. Die geringste Konzentration betrug $0,03\mu\text{g/d}$ und die höchste $0,19\mu\text{g/d}$. Das Smartclip System wies mit diesen Ergebnissen im Vergleich zu den übrigen acht Systemen die niedrigste Nickelionenabgabe auf. Die Messung des Speed-Systems ergab einen Mittelwert von $0,38\mu\text{g}$ Nickelionenabgabe pro Tag. Die Standardabweichung war $0,25$. Es wurden Konzentrationen von $0,01$ bis $0,77\mu\text{g/d}$ ermittelt. Der Mittelwert für das Time-Bracketsystem betrug $0,23\mu\text{g/d}$. Es lag eine Standardabweichung von $0,20$ vor. Die Korrosionsprobe mit der geringsten Nickelionenkonzentration lag bei $0,01\mu\text{g/d}$, und die höchste bei $0,70\mu\text{g/d}$. Die Untersuchung des Ultratrim-Systems ergab einen Mittelwert

von 0,98 $\mu\text{g}/\text{d}$ bei einer Standardabweichung von 1,25. Es fanden sich Proben mit Nickelionenkonzentrationen von 0,01 bis 3,57 $\mu\text{g}/\text{d}$.

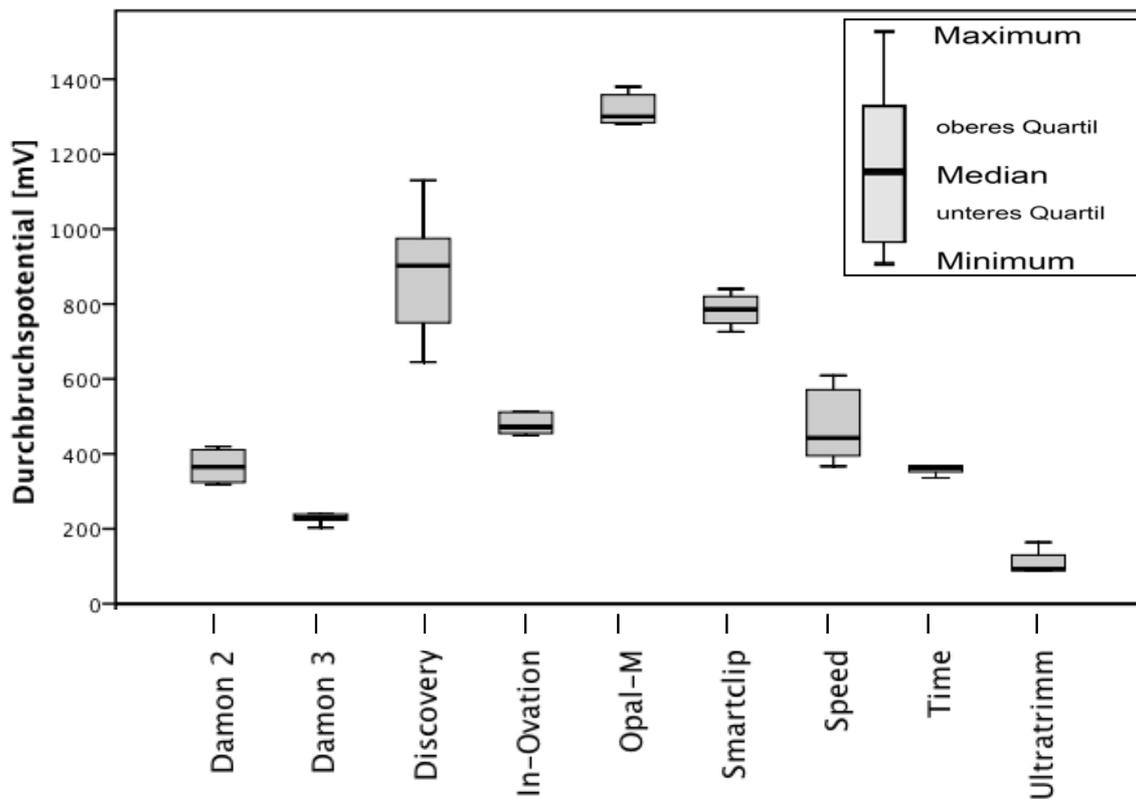
Abb. 13: Durchbruchspotentiale der Bracketsysteme in mV

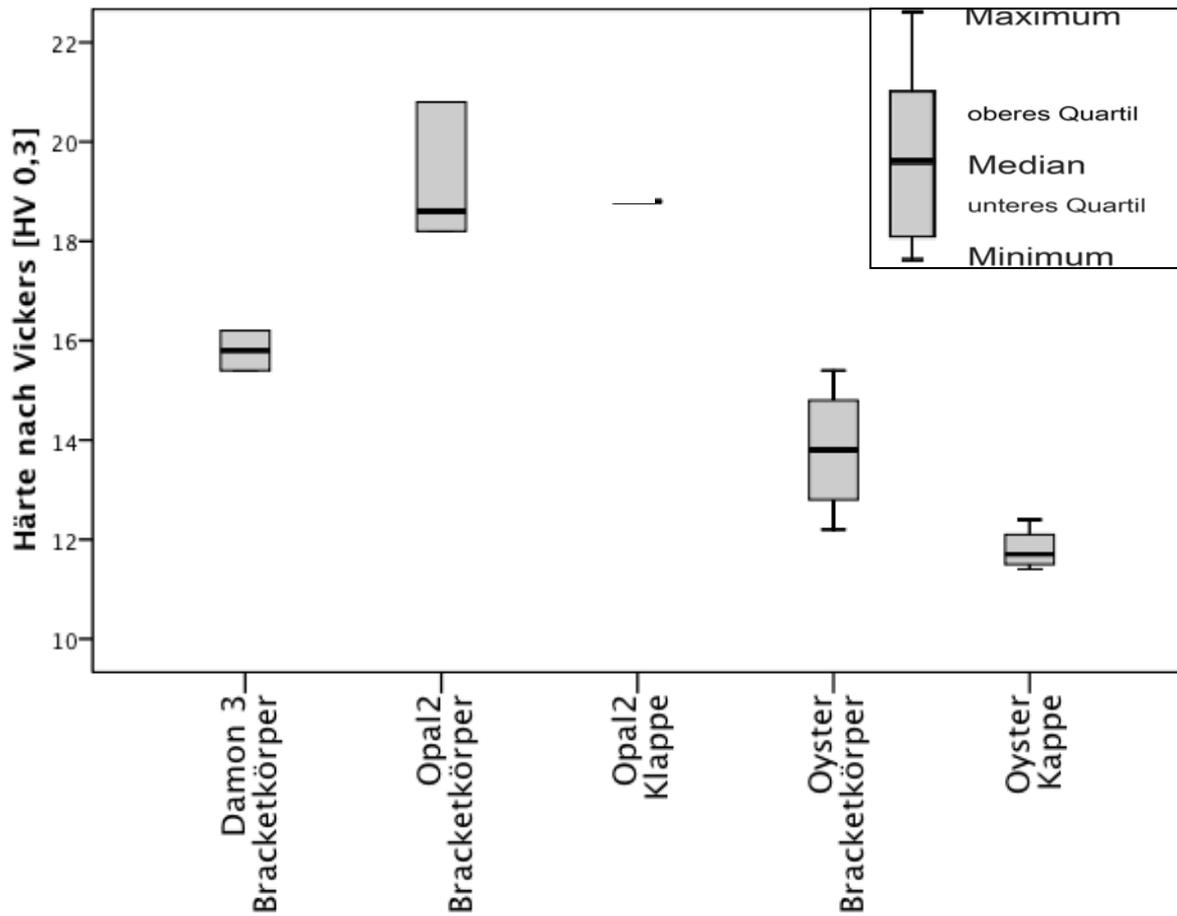
Abb. 14: Härte HV 0,3 nach Vickers der Kunststoffbrackets

einen nochmals geringeren Härtewert von 248 HV 1 auf. Der niedrigste bestimmte Wert betrug 236, der höchste 262 HV 1. Die graphische Darstellung der Ergebnisse mittels Box/Whisker-Plot erfolgt in Abb. 14 (Kunststoffbrackets) und Abb. 15 (Metallbrackets).

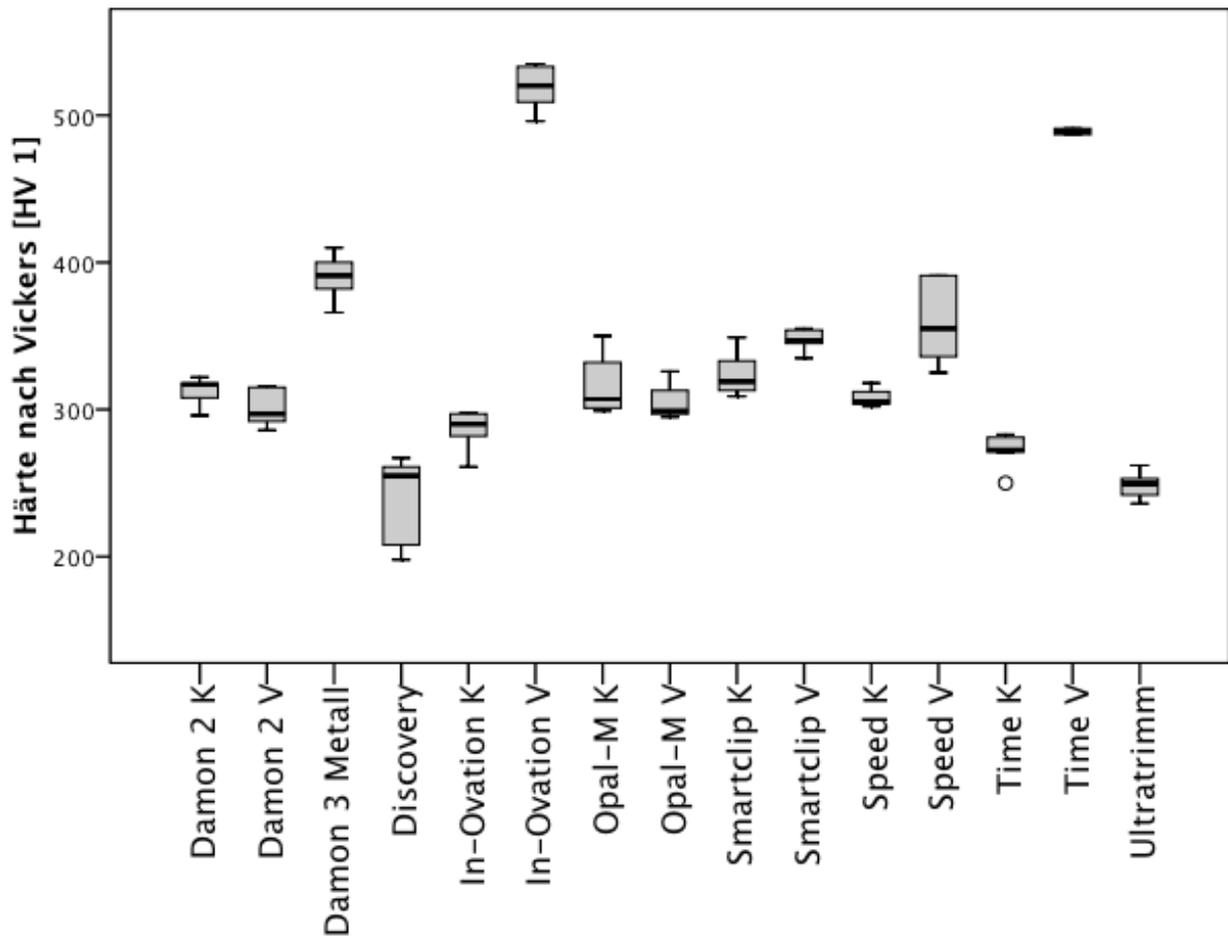
Abb. 15: Härte HV 1 nach Vickers der Verschlüsse (V) und Körper (K) der Metallbrackets
(Legende siehe Abbildung 14)

Das Bracketsystem mit der geringsten Härte war das Discovery-Bracket. Seine mittlere Härte betrug 242 HV 1. Die Standardabweichung maß 28. Das In-Ovation-Bracketsystem wies je nach Messpunkt divergierende Härtewerte auf. So betrug die Härte des Bracketkörpers 285 HV 1, und die der Bracketklappe 519 HV 1. Das Opal-M-Bracket erreichte bei Klappe und Bracketkörper annähernd die gleichen Messwerte. Die mittlere Härte lag bei 318 HV 1 im Bracketkörperbereich und bei 306 HV 1 an der Bracketklappe. Beim Smartclip-Bracket wurde die zweitgrößte Härte gemessen. Es ließen sich keine deutlichen Unterschiede für die Werte je nach Messregion finden. Der Mittelwert lag bei 325 HV 1 beim Bracketkörper und 347 HV 1 bei der Bracketklappe. Die Standardabweichung betrug 16 bzw. 8. Das Speed-Bracketsystem hatte einen mittleren Härtewert von 308 HV 1 im Bracketkörper und 360 HV 1 im Klappenbereich. Beim Time-Bracketsystem wurde für den Klappenbereich eine höhere Härte bestimmt als für das restliche Bracket. So lag die Härte bei 272 HV 1 und 489 HV 1 im Mittel für den Körper. Damit lagen die Ergebnisse des Bracketkörpers im unteren Drittel der gemessenen Härtewerte. Das Ultratrim-Bracket wies

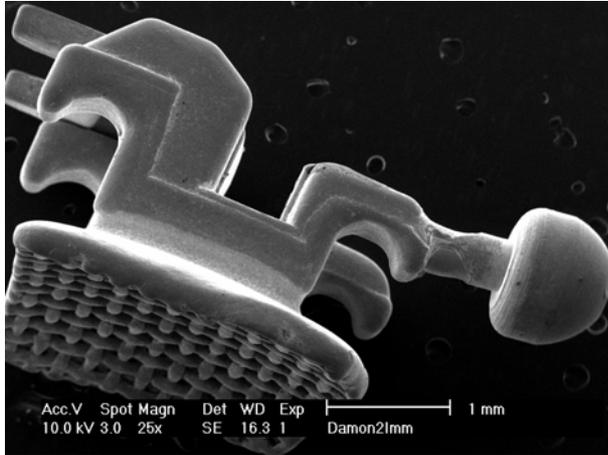
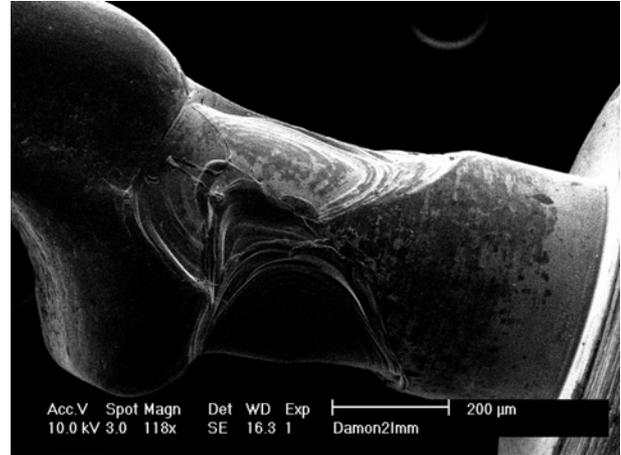
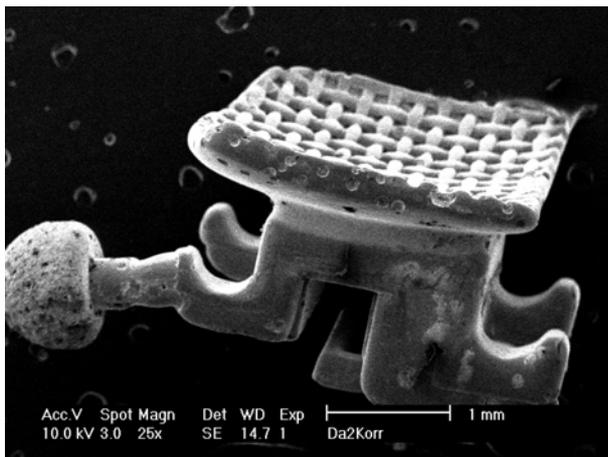
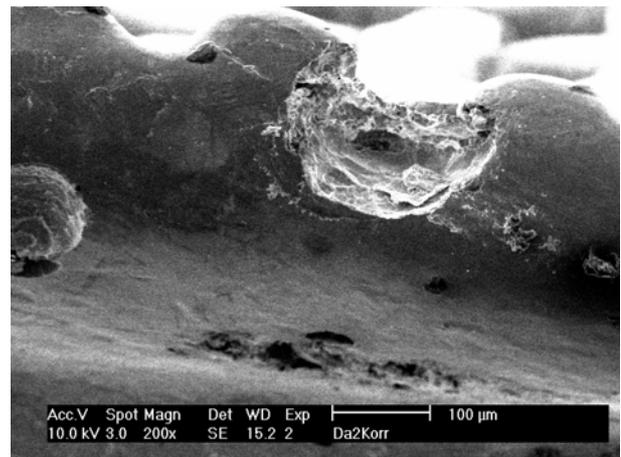
Damon 2 Referenz (Übersicht, 25 fach)

Damon 2 Referenzübersicht Powerhook

Damon 2 nach Korrosion (Übersicht, 25fach)

Damon 2 nach Korrosion (200fach)

Abb. 16: Damon 2 vor und nach Korrosionsversuch

Das Damon 2-Bracket wies bei Betrachtung unter dem Rasterelektronenmikroskop deutliche Korrosionsspuren auf. Auffällig war bei diesem Bracket auch ein Produktionsfehler im Bereich des Powerhooks. Dies ist in Abbildung 16 zu erkennen, in der ein Referenzbracket ohne Belastung in einem Übersichtsbild dargestellt ist. Besonders im Bereich des Brackethäkchens fallen schon in der 25-fachen Übersichtsaufnahme des belasteten Prüfkörpers multiple

Korrosionsveränderungen auf. So findet man hier zwar nicht deutlich tiefreichende, dafür aber zahlreiche Löcher vor.

Der Durchmesser der einzelnen vom Lochfraß gekennzeichneten Korrosionsstellen liegt in der Regel um ca. 150 bis 200µm. Im Bereich des Häkchens allerdings fällt auf, dass es sich nicht mehr um vereinzelte, sondern um eine Vielzahl an Löchern handelt, die sich nebeneinander befinden und gegenseitig überlagern und somit den Eindruck einer ausgedehnteren Zerstörung erwecken.

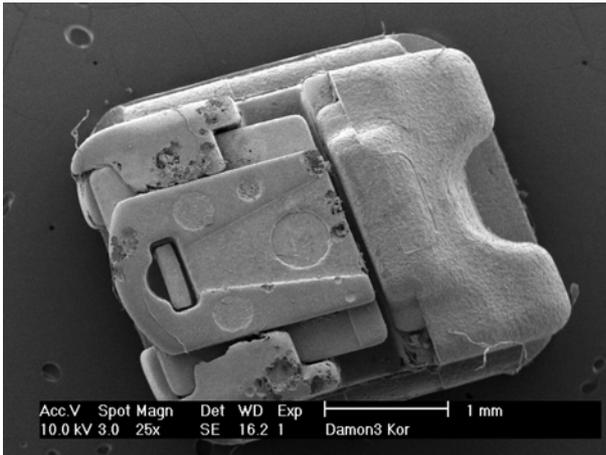
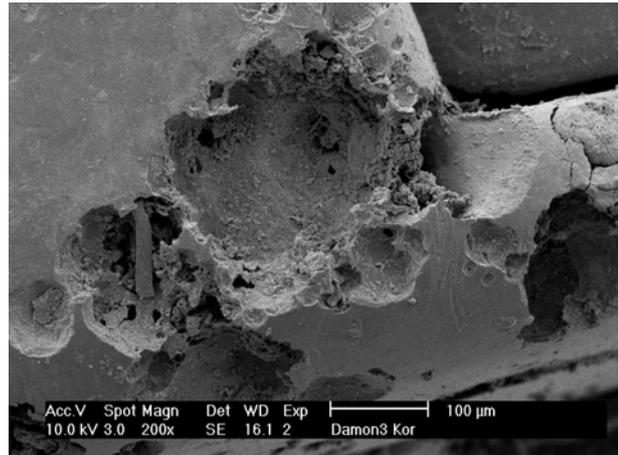
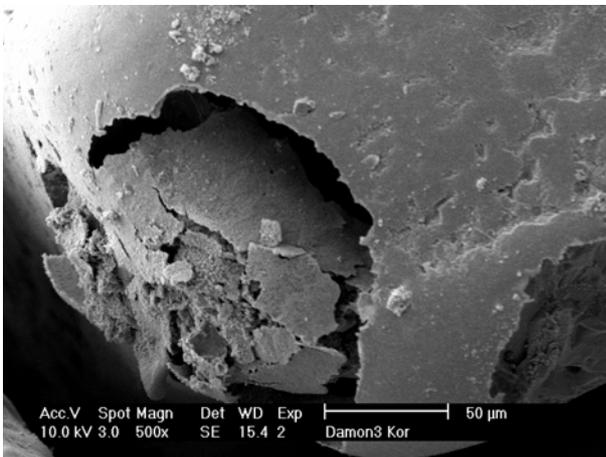
Damon 3 (Übersicht, 25fach)

Damon 3 (200fach)

Damon 3 (500fach)

Abb. 17: Damon 3-Bracket nach Korrosionsversuch

Auch bei der Analyse des Damon 3-Bracketsystems fielen Korrosionserscheinungen auf. So zeigte sich hier insbesondere im Bereich des Verschlussmechanismus auftretender Lochfraß, wie die Abbildungen 17 in verschiedenen Vergrößerungsaufnahmen zeigen. Der übrige Anteil des Brackets wies selbstverständlich keine Korrosionsspuren auf, da die Bracketbasis bei diesem System aus Kunststoff gefertigt wird.

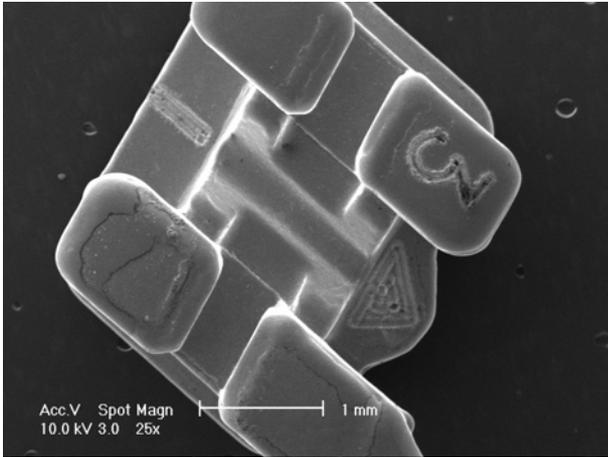
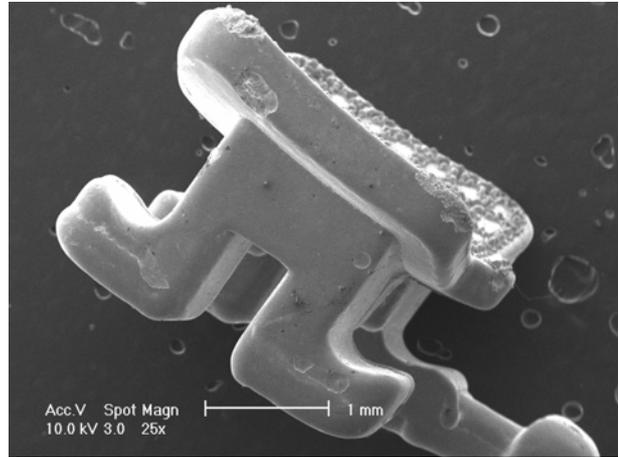
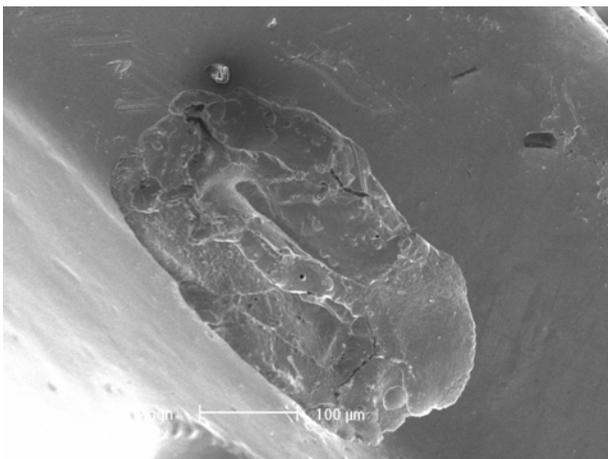
Discovery (Übersicht, 25fach)

Discovery (200fach)

Abb. 18: Discovery-Bracket nach Korrosionsversuch

Das Discovery-Bracket zeigte ebenfalls Korrosionsspuren, allerdings waren die Veränderungen eher oberflächlich ausgeprägt. Nur im Bereich des Übergangs zwischen Bracketbasis und dem übrigen Anteil des Brackets fanden sich einige deutlichere Korrosionsspuren (Abb. 18).

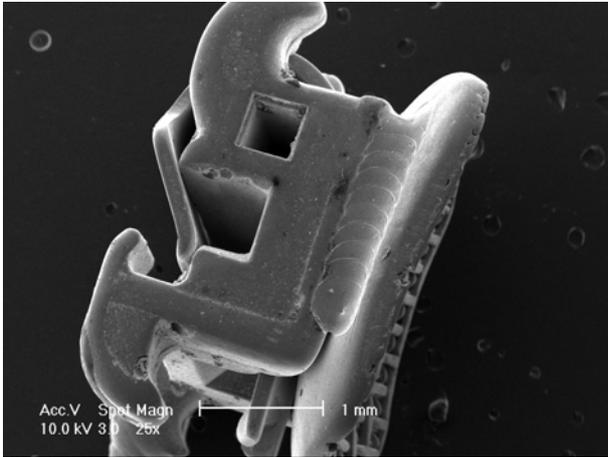
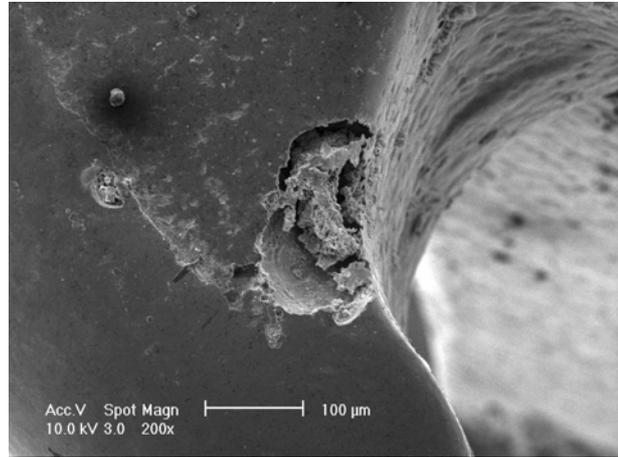
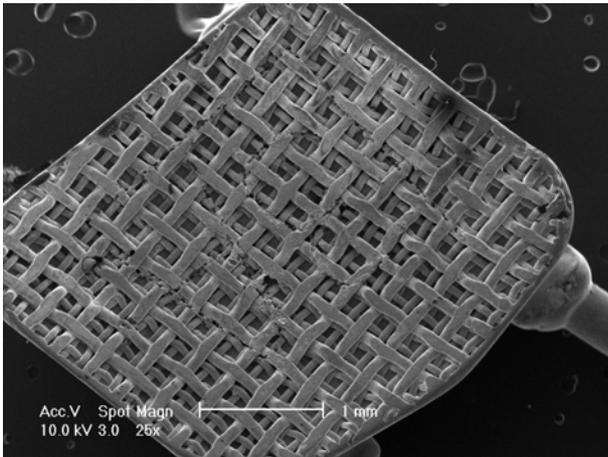
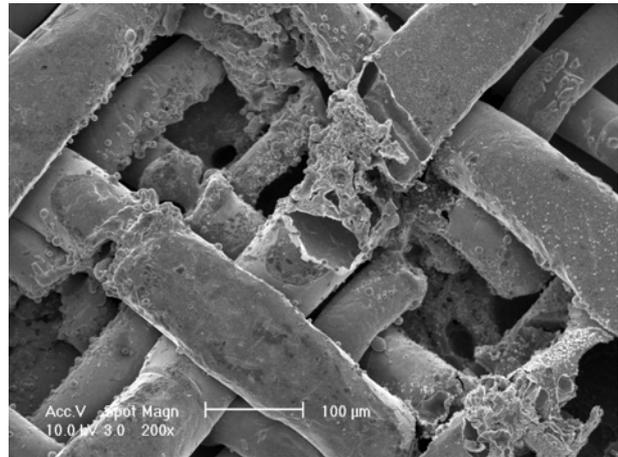
In-Ovation (Übersicht, 25fach)

In-Ovation (200fach)

In-Ovation (Übersicht Basis, 25fach)

In-Ovation Basis (200fach)

Abb. 19: In-Ovation-Bracket nach Korrosionsversuch

Auch bei der Betrachtung des In-Ovation-Brackets fielen einige Korrosionsstellen auf. So war Lochfraß, der jedoch nicht sehr tiefgehend war, vor allem an der Bracketbasis und im seitlichen Anteil zu erkennen (Abb. 19).

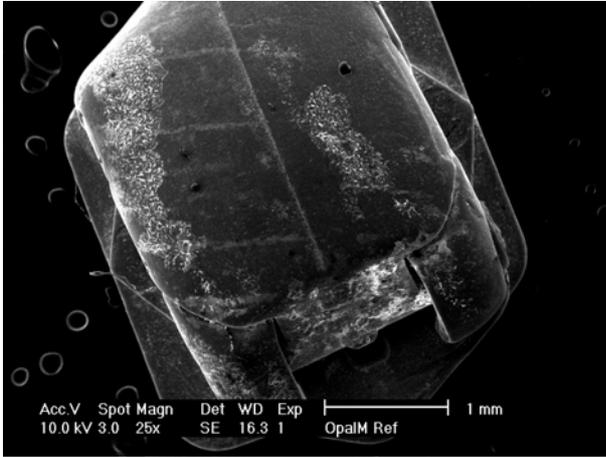
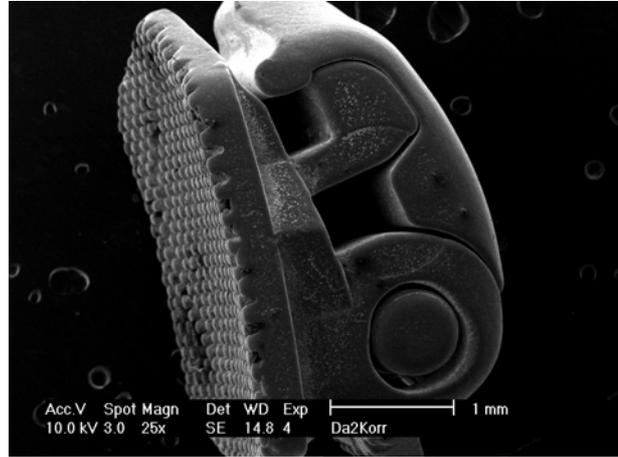
Opal-M (Übersicht, 25fach)

Abb. 20: Opal-M-Bracket nach Korrosionsversuch

Das Opal-M-Bracket wies nach forcierter Korrosion Flächenkorrosion auf. Tiefgehende Korrosionsspuren wie Lochfraß hingegen traten nicht auf (Abb. 20).

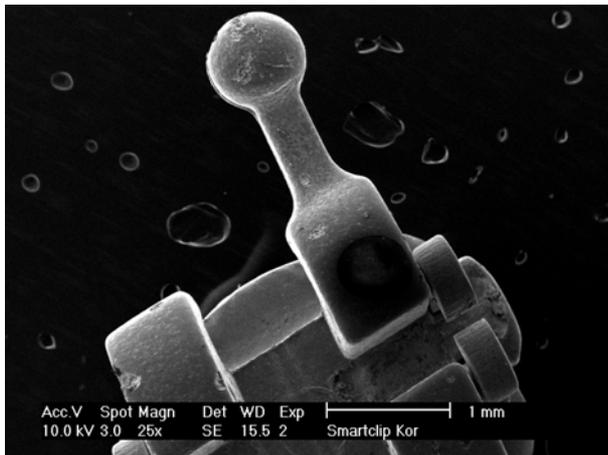
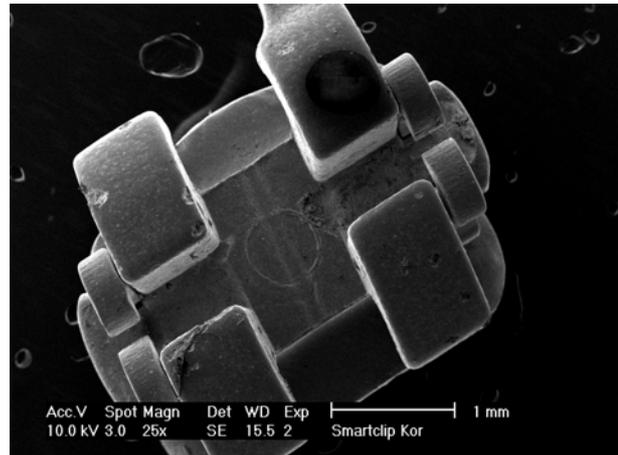
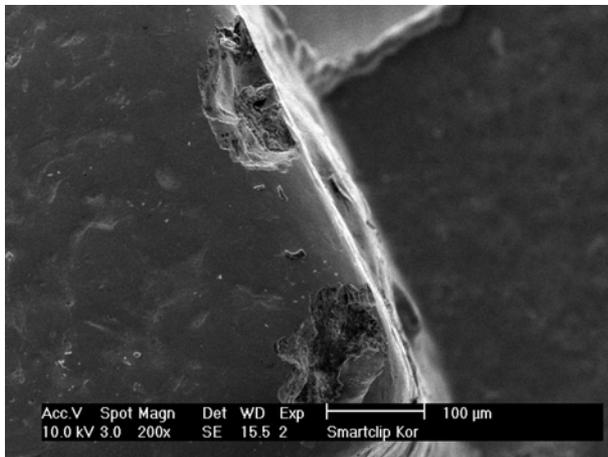
Smartclip (Übersicht Häkchen, 25fach)

Smartclip (Übersicht, 25fach)

Smartclip (500fach)

Abb. 21: Smartclip-Bracket nach Korrosionsversuch

Das Smartclip-Bracket (Abb. 21) zeigte keine Flächenkorrosion, dafür vereinzelt Lochfraß. Gerade im Bereich des Häkchens, im Übergangsbereich von der Basis zum Bracketkörper und an den Bracketflügeln fand Lochfraß statt. Die entstandenen Löcher waren durchschnittlich 150µm groß.

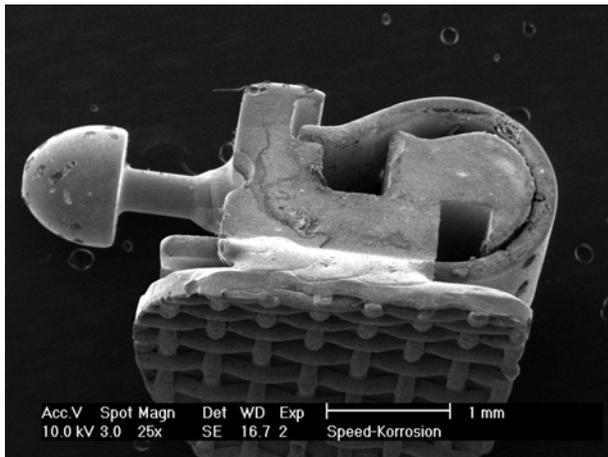
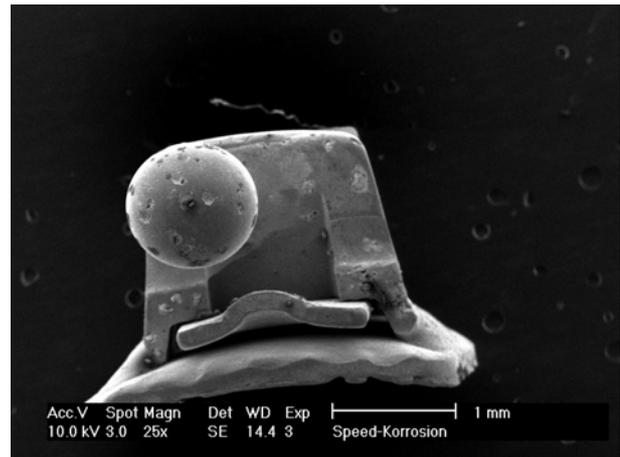
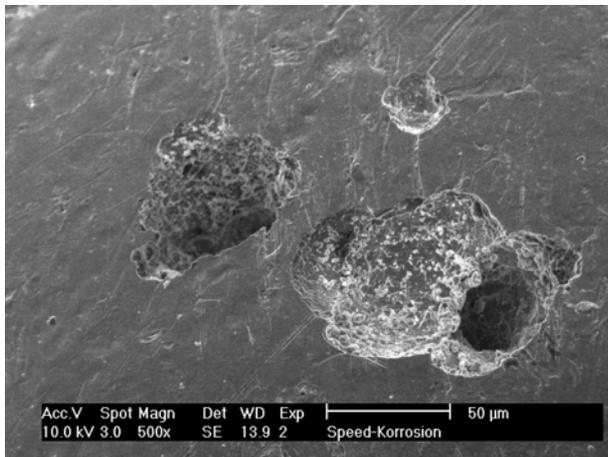
Speed (Übersicht, 25fach)

Speed (Übersicht Häkchen, 25fach)

Speed (500fach)

Abb. 22: Speed-Brackett nach Korrosionsversuch

Bei den Bildern des Speed-Bracketts (Abb. 22) fielen einige durch Lochfraß gekennzeichnete Korrosionsstellen auf. Während an der Basis nur wenige Korrosionsschäden aufzufinden waren, konnte besonders im Bereich der Verschlussklappe und des Häkchens vermehrt Lochfraß gesehen werden. Die oberflächliche durchschnittliche Ausdehnung lag in der Regel bei ca 100µm. Vereinzelt schienen die entstandenen Löcher auch tiefergehender zu sein.

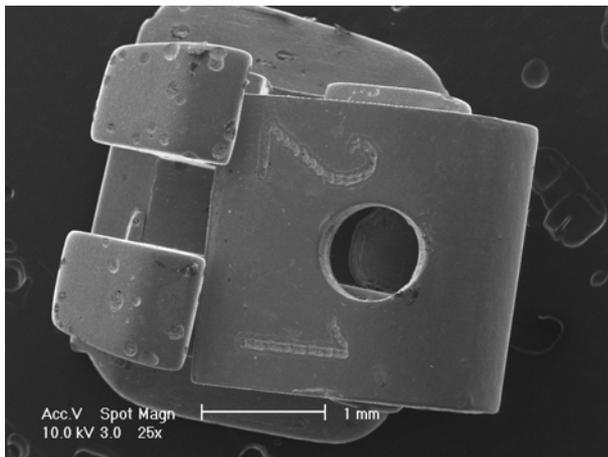
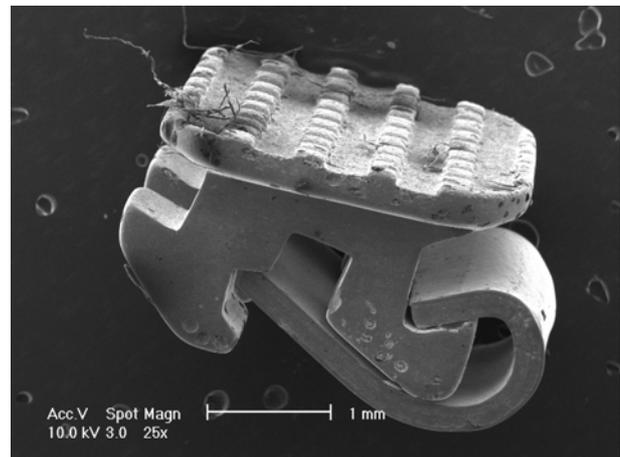
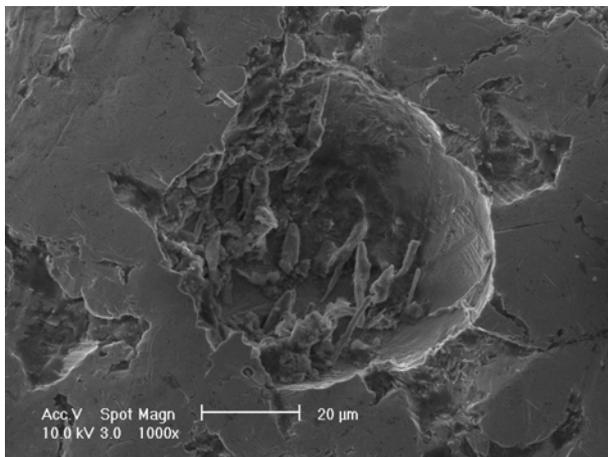
Time (Übersicht, 25fach)

Time (Übersicht seitlich, 25fach)

Time (1000fach)

Abb. 23: Time-Bracket nach Korrosionsversuch

Betrachtete man das Time-Bracket (Abb. 23), so fielen einige Korrosionsstellen mit Lochfraß auf. Im Bereich der Verschlussklappe fanden sich kaum Korrosionsspuren. Lochfraß fand sich an den Flügeln sowie den seitlichen Rändern der Bracketbasis. Im Durchschnitt lag die oberflächliche Ausdehnung der Korrosionsschäden bei $100\mu\text{m}$.

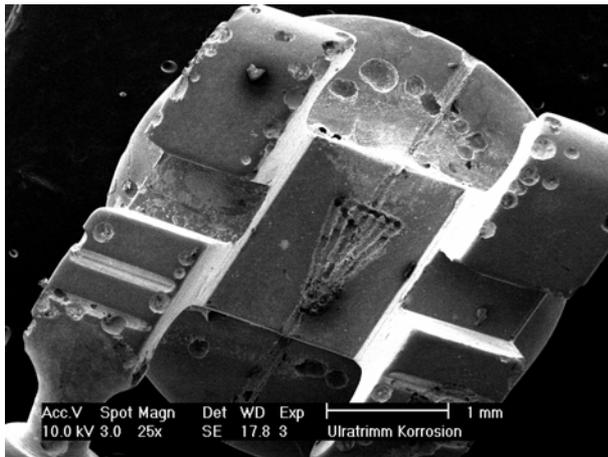
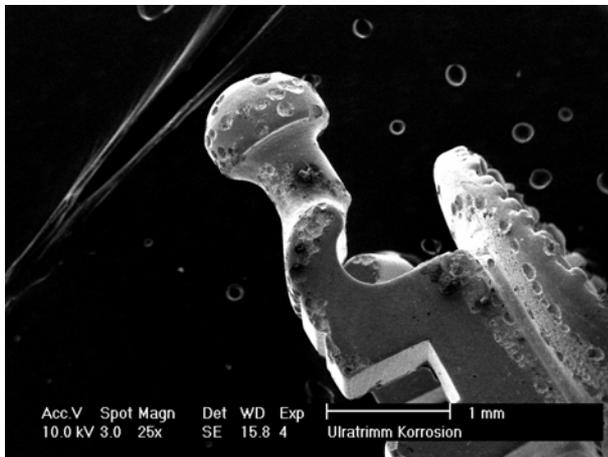
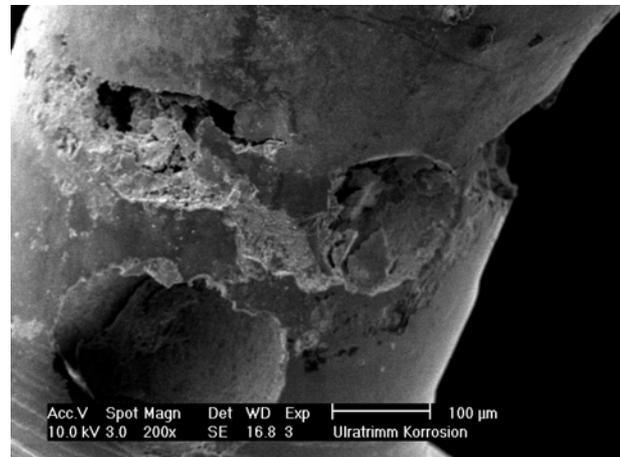
Ultratrim (Übersicht, 25fach)

Ultratrim (Übersicht Häkchen, 25fach)

Ultratrim (Vergrößerung Häkchen 200fach)

Abb.24: Ultratrim-Bracket

Bei der Analyse des Ultratrim-Brackets (Abb. 24) waren eine Vielzahl Lochfraßkorrosionsstellen auffällig. Zwar zeigte die Basis kaum bis keine korrodierten Stellen, dafür viele am Brackethäkchen, den Flügeln und der Unterseite der Basis. Die durchschnittliche Größe betrug 100µm. Oftmals lagen die korrodierten Läsionen eng beieinander.
